プレスリリース

平成26年10月10日
近畿中国森林管理局

8月の台風11号に伴う豪雨により発生した山地災害発生箇所に係る
災害復旧事業の実施について

■平成26年度 民有林直轄治山施設災害復旧事業（十津川地区）位置図

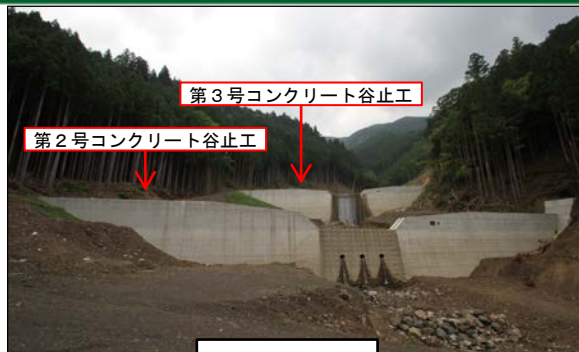
被災前の状況

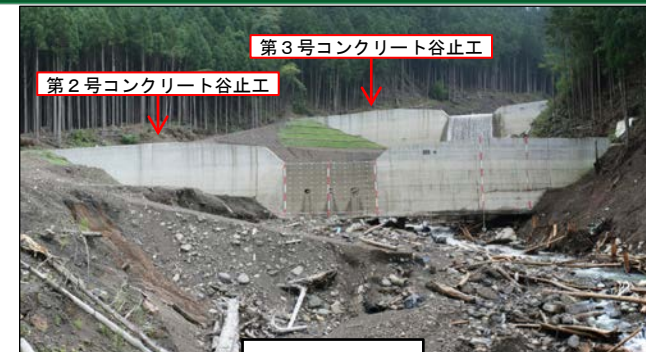
概要：台風11号の豪雨により、既設の第2号及び第3号コンクリート谷止工の基礎部が洗掘され、そのまま放置すれば転倒、破壊の恐れがあるため、早急に復旧する必要がある。

被災後の状況

対応工種：谷止副堤工(側壁工を含む) 1基

谷止増厚工 1基
