平成23年 紀伊半島大水害 林野庁民有林直轄治山事業（近畿中国森林管理局 奈良森林管理事務所）

○工事概要  
(五條市・天川村・野迫川村)

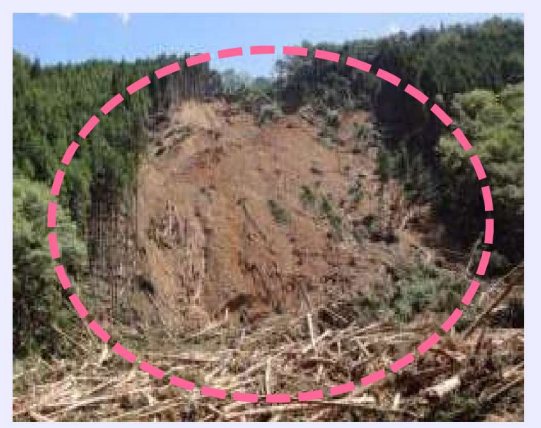
檜股工区（被災直後）  
・崩壊規模 1.56ha  
・対策：谷止工及び山腹工  
(令和3年度工事完了・移管済)

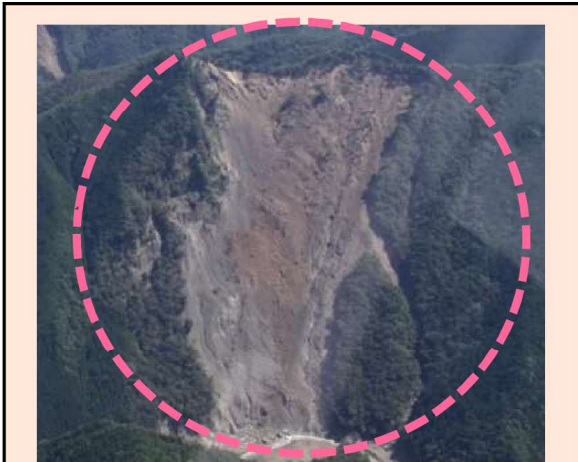
赤谷工区（被災直後）  
・崩壊規模 24.86ha  
・対策：山腹工及び土留工

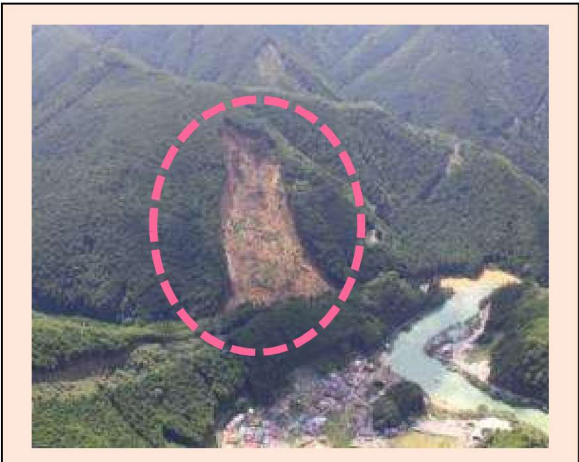
坪内工区（被災直後）  
・崩壊規模 3.65ha  
・対策：床固工及び山腹工

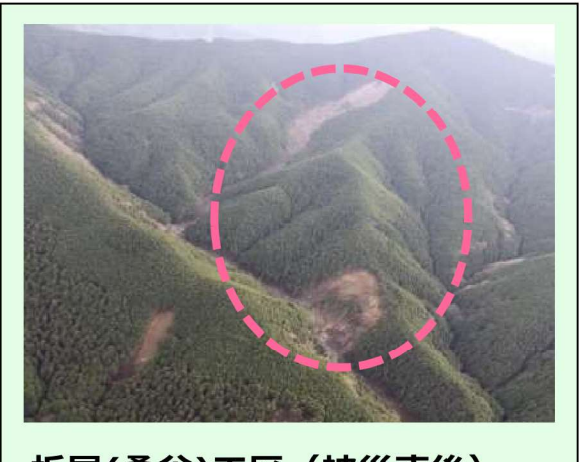
栃尾(桑谷)工区（被災直後）  
・崩壊規模 1.5ha  
・対策：谷止工及び山腹工  
(令和3年度工事完了)

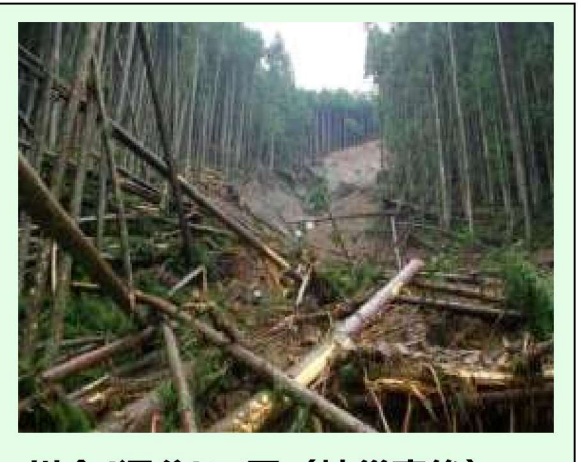
川合(深谷)工区（被災直後）  
・崩壊規模 0.54ha  
・対策：山腹工  
(平成25年度工事完了)

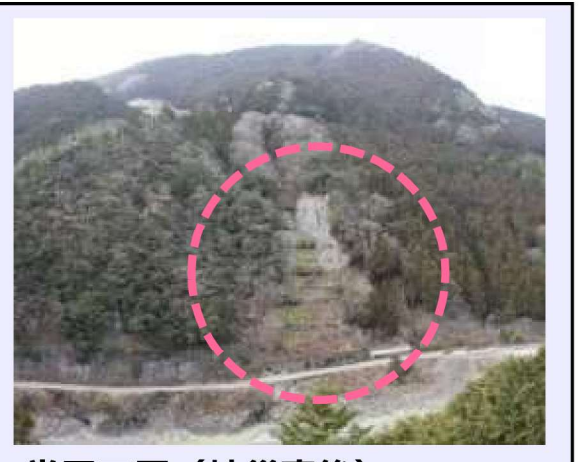
堂平工区（被災直後）  
・地すべり兆候の規 3.00ha  
・対策：アンカー工  
(令和3年度工事完了・移管済)
