## 内野工区

場所：十津川内野  
崩壊地面積：4.79ha  
主要工種：谷止工、山腹工  
工期：令和 7年 7月16日から  
令和 8年 3月19日まで

山腹崩壊によって土砂が流出し、不安定な土砂が堆積しているため、谷止工により溪床・溪岸を安定させ、山腹工により斜面の安定を図ります。

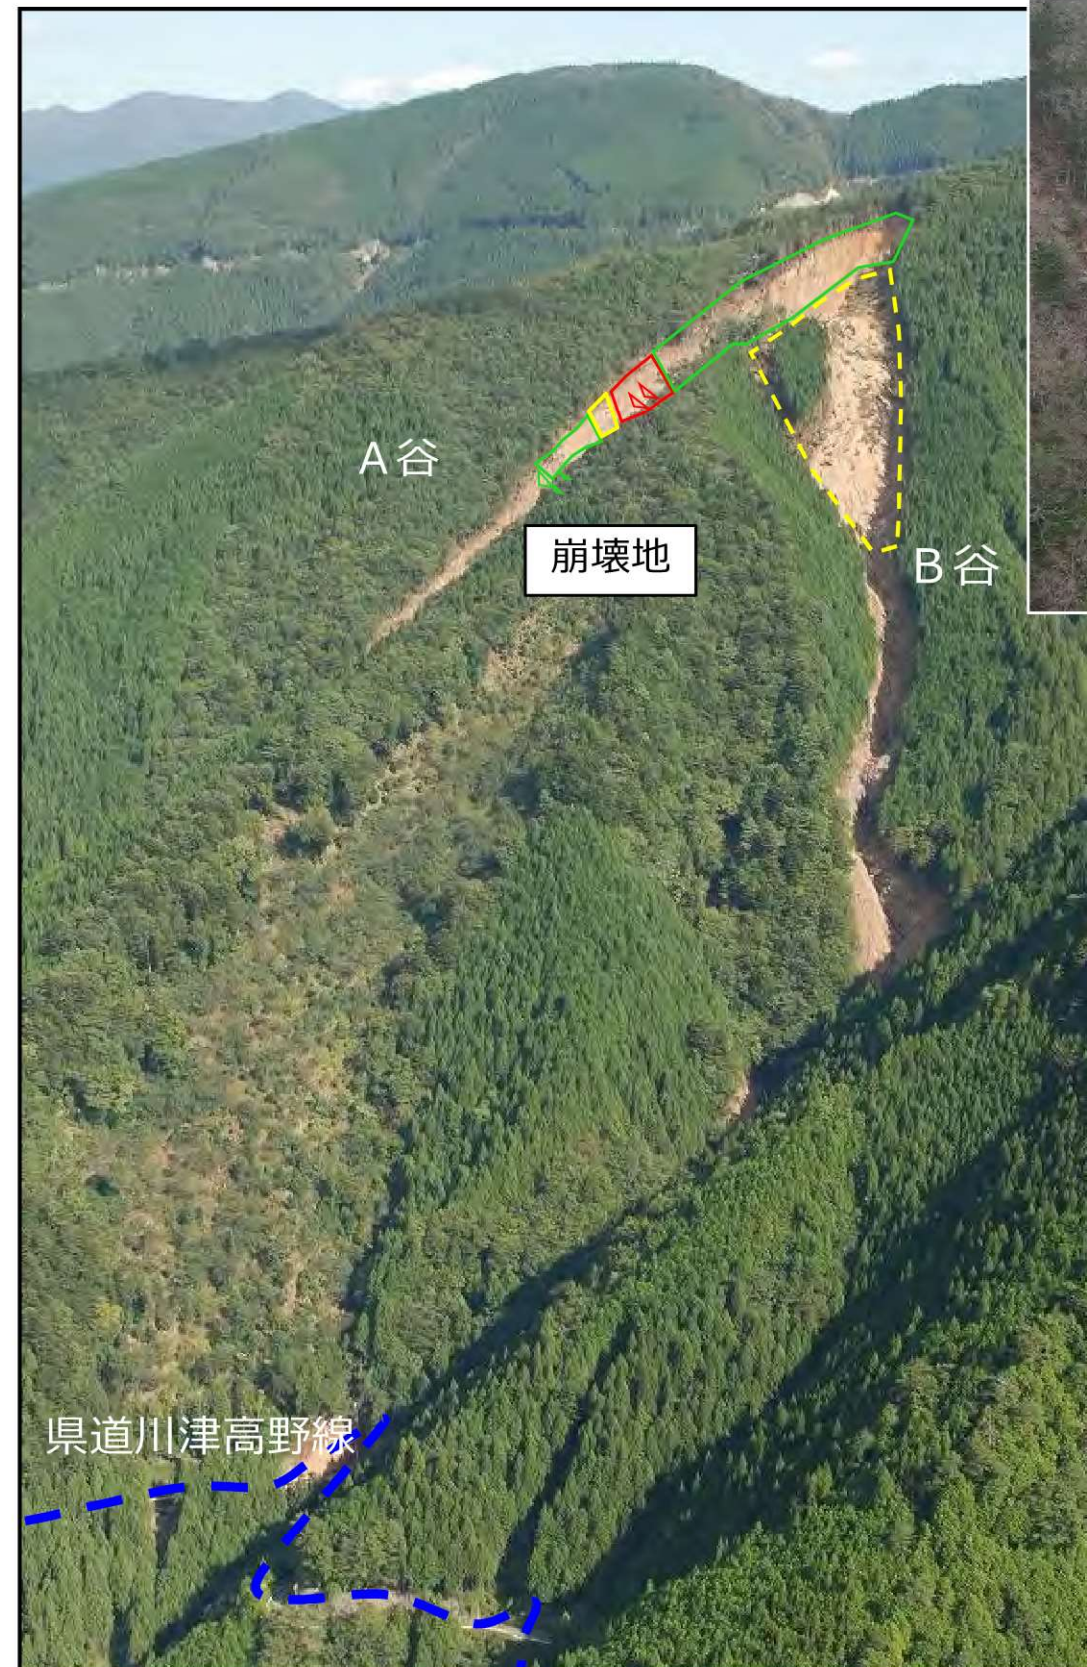
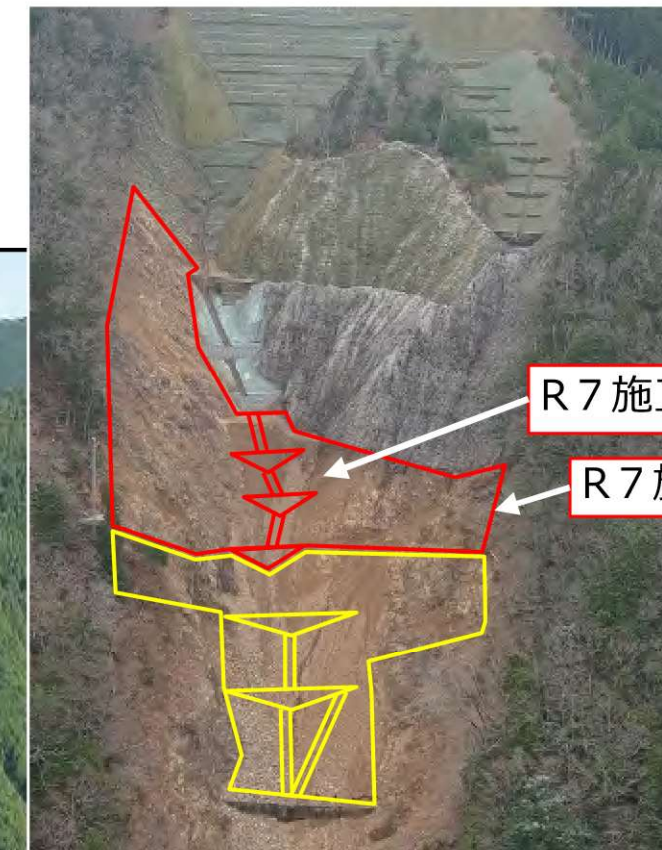
令和7年10月現在

R 7 施工 かご枠土留工

R 7 施工 ソイル注入マット伏工
