# 平成23年 紀伊半島大水害 林野庁民有林直轄治山事業 (近畿中国森林管理局 奈良森林管理事務所)

## ○工事概要 (十津川村)

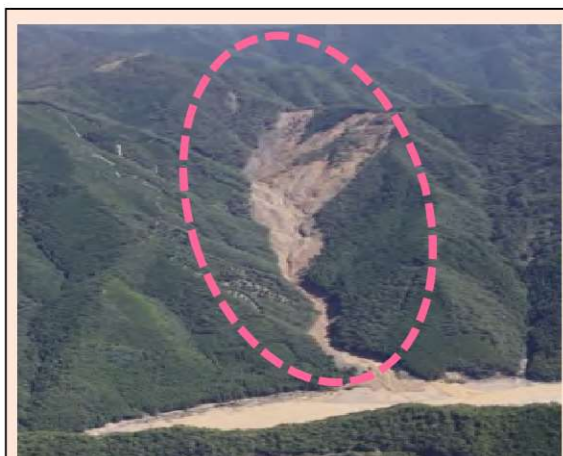
**野尻工区 (被災直後)**  
 ・崩壊規模 20.44ha  
 ・対策：谷止工、山腹工

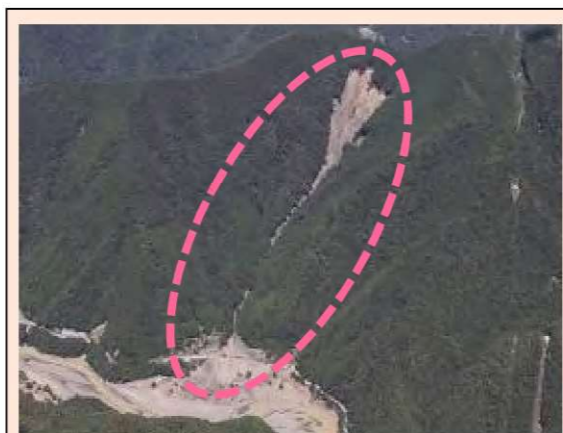
**長殿(テラ谷)工区 (被災直後)**  
 ・崩壊規模 2.75ha  
 ・対策：谷止工、山腹工

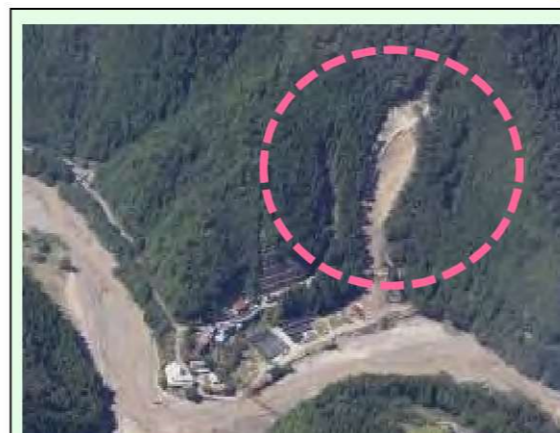
**五百瀬工区(1号地) (被災直後)**  
 ・崩壊規模 0.47ha  
 ・対策：山腹工  
**(令和4年度工事完了)**

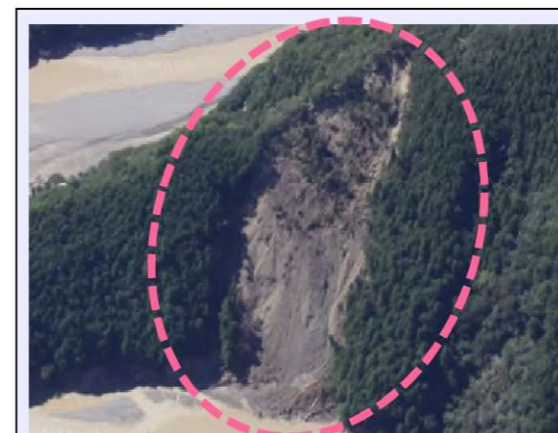
**折立工区 (被災直後)**  
 ・崩壊規模 2.36ha  
 ・対策：山腹工  
**(平成27年度工事完了・移管済)**

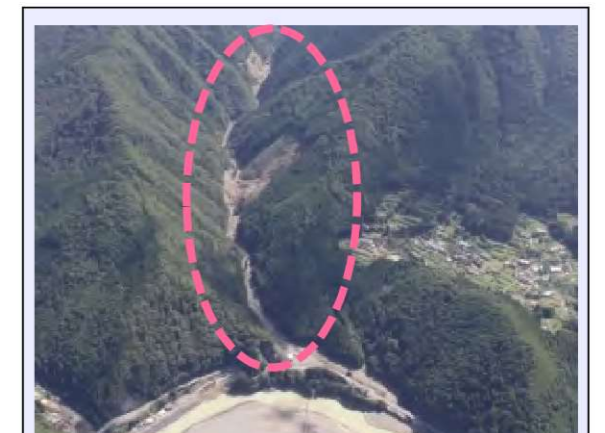
**高津工区 (被災直後)**  
 ・崩壊規模 2.67ha  
 ・対策：谷止工、山腹工  
**(平成30年度工事完了・移管済)**
