平成23年 紀伊半島大水害 林野庁民有林直轄治山事業 (近畿中国森林管理局 奈良森林管理事務所)

○工事概要 (五條市・天川村・野迫川村)

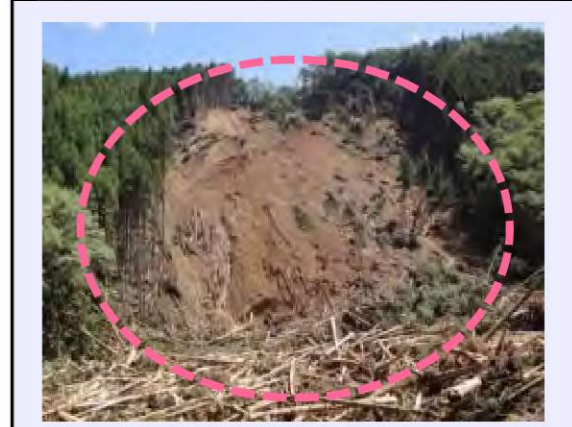
檜股工区 (被災直後)
 ・崩壊規模 1.56ha
 ・対策：谷止工及び山腹工
(令和3年度工事完了・移管済)

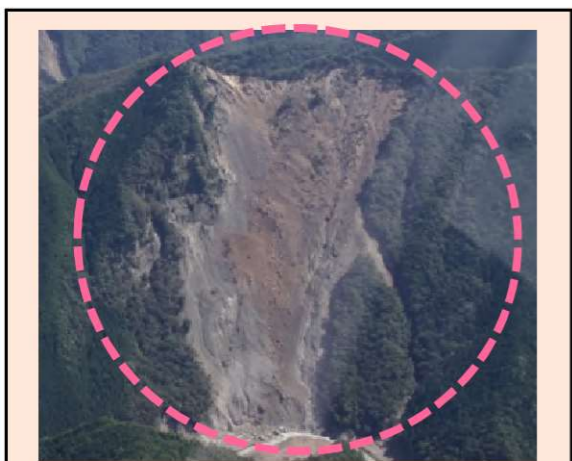
赤谷工区 (被災直後)
 ・崩壊規模 24.86ha
 ・対策：山腹工及び土留工

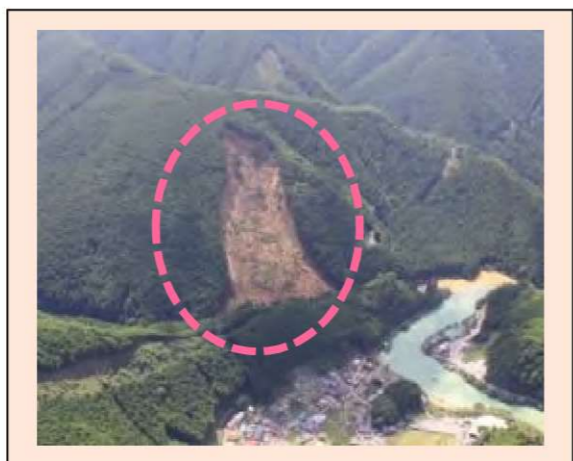
坪内工区 (被災直後)
 ・崩壊規模 3.65ha
 ・対策：床固工及び山腹工

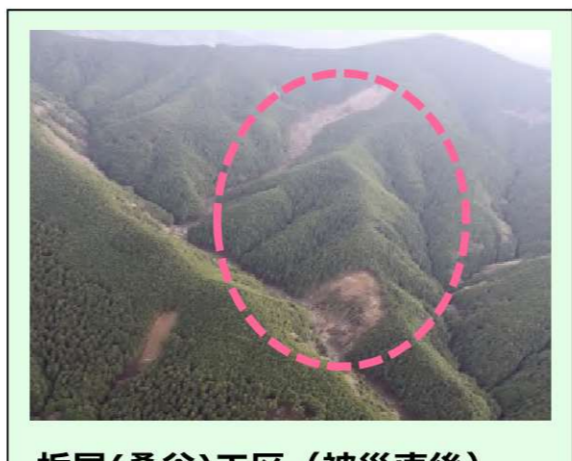
栃尾(桑谷)工区 (被災直後)
 ・崩壊規模 1.5ha
 ・対策：谷止工及び山腹工
(令和3年度工事完了)

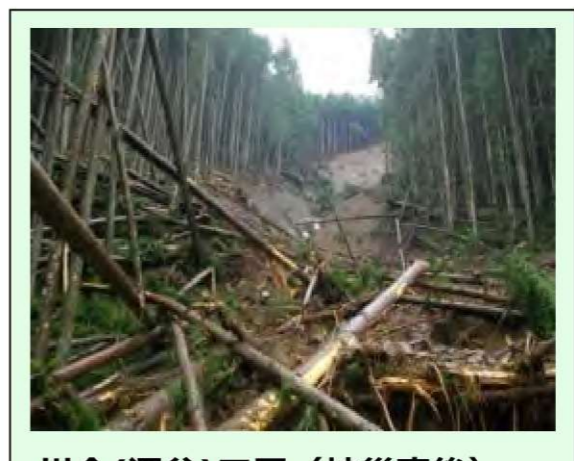
川合(深谷)工区 (被災直後)
 ・崩壊規模 0.54ha
 ・対策：山腹工
(平成25年度工事完了)

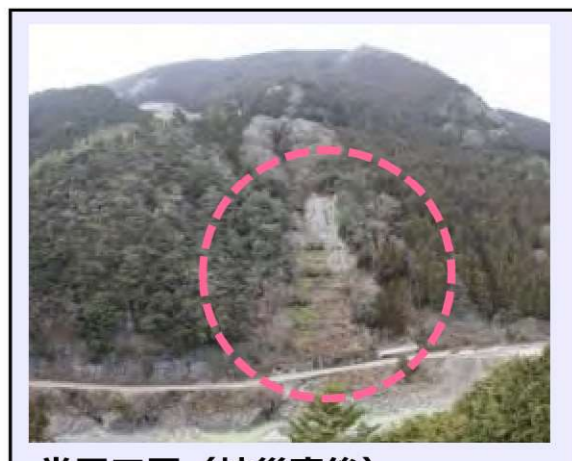
堂平工区 (被災直後)
 ・地すべり兆候の規 3.00ha
 ・対策：アンカー工
(令和3年度工事完了・移管済)
