平成26年12月11日  
近畿中国森林管理局  
広島森林管理署

8月20日の広島豪雨災害による山地災害発生箇所に係る  
土石流警報装置（ワイヤーセンサー）の誤警報について

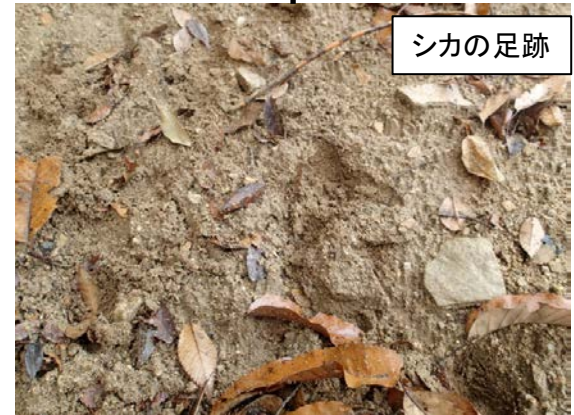
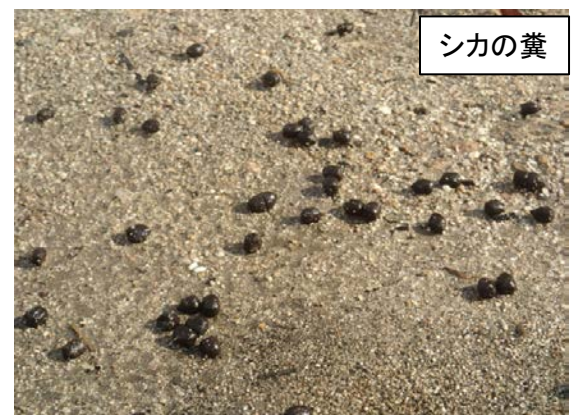
安佐北区三入南1丁目の高松山国有林（E高松山（1））に設置した土石流警報装置に特段の異常は見受けられず、ワイヤーセンサーに野生動物（シカ）が接触したことにより警報器が作動したものと確認された。なお、シカの痕跡の写真は別紙のとおり。

12月10日17時45分 警報装置の警報及び通知メールの送信  
18時10分 現地確認のため職員が出発  
19時10分 職員が現地到着。その後、現地調査開始  
19時20分 職員が土砂流出等が発生していないことを確認  
19時25分 関係機関に誤警報であることを連絡  
12月11日 8時45分 現地確認のため職員が出発  
10時15分 調査の結果、ワイヤーセンサーに野生動物が接触したことにより警報器が作動したことを確認。  
※今後、ワイヤセンサー周辺における忌避剤散布等により誤警報とならないよう速やかに措置する予定。
