# 治山事業での取り組み

## 7. 歴史・文化遺産・風土への配慮

### 『風見鶏』の館の背景林

### ノンフレーム工法による補強土工 (ヤシネット伏工)

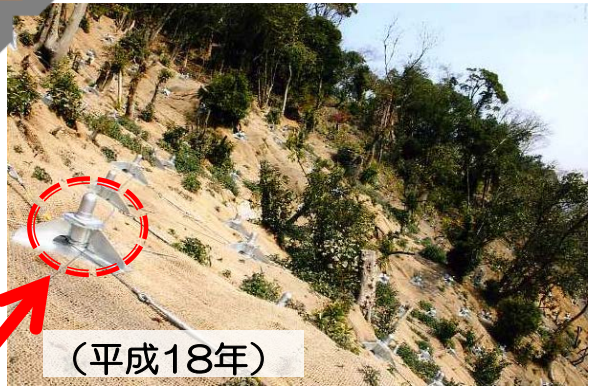
(平成18年)

場所 (兵庫森林管理署)

#### ヤシネット伏工 (目が粗いタイプ)の特徴

- ・ヤシ繊維なので、数年後に腐食分解する。
- ・斜面の凹凸になじみやすい。
- ・目が粗いので、現地周辺の飛来・落下種子等の捕捉能力が高い。

★既存の樹木を可能な限り残し、現斜面の安定を図る工法なので、施工形跡が目立たない状態となるため、景観問題には有効です。

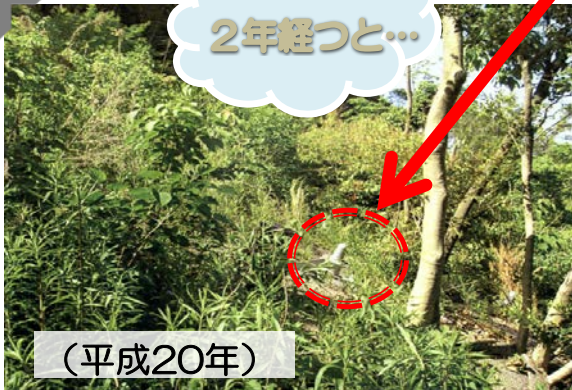
(平成20年)

2年経つと...

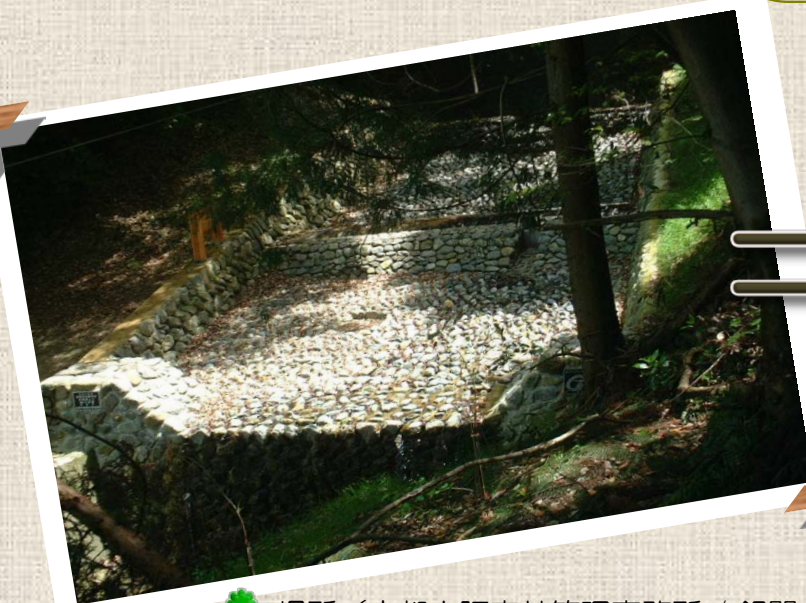
場所 (京都大阪森林管理事務所 / 銀閣寺山)

銀閣寺裏山で施工され、風景との調和が特徴です。

- ・張石床固工
- ・流路工
