令和2年度 鹿児島森林管理署の治山事業の実施状況

工 事 名：川添治山工事

工事場所：鹿児島県始良郡湧水町 川添国有林

工事内容：丸太筋工、植生マット工、かご枠土留工等

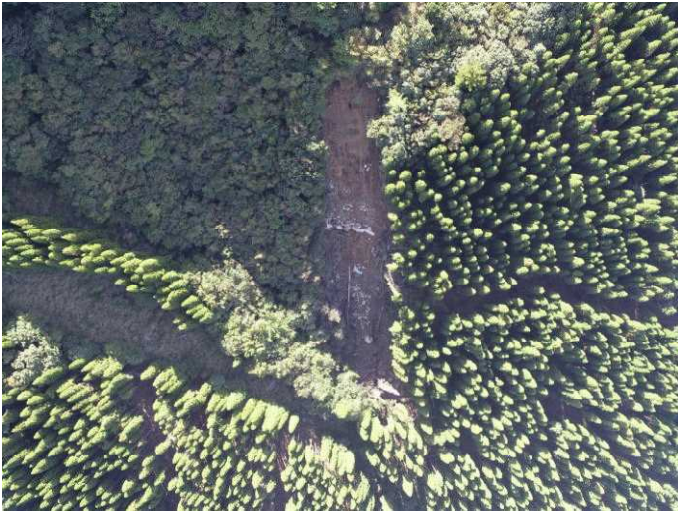
豪雨による山腹崩壊が発生し、崩壊土砂及び倒伏した立木が下方へ流出している。今後の豪雨によっては、これらの土砂や倒木が流出、また拡大崩壊が進行した場合には、頭部を横断する林道等へ被害を及ぼすことが予想される。

・着工前

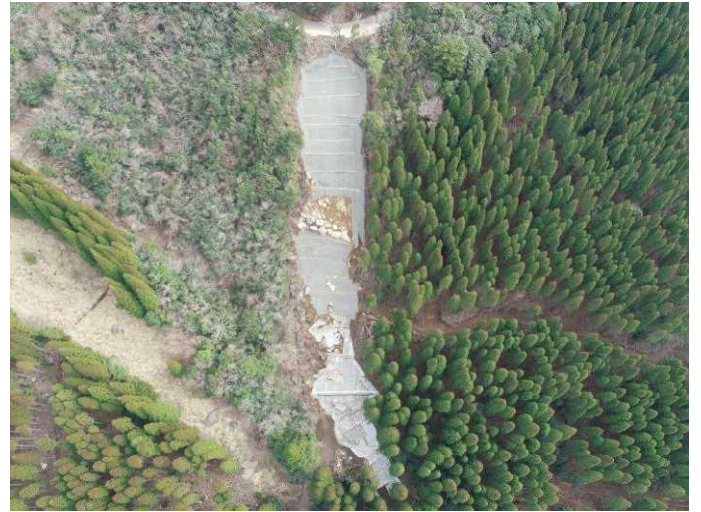
・完成

このような状況であるため、拡大崩壊の防止及び下方域への被害軽減を図ることを目的として上記工事を実施しました。

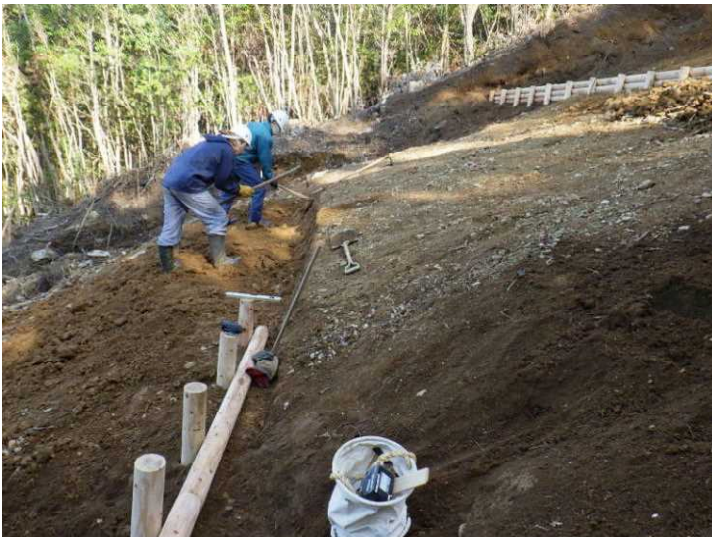
筋工（制作状況）

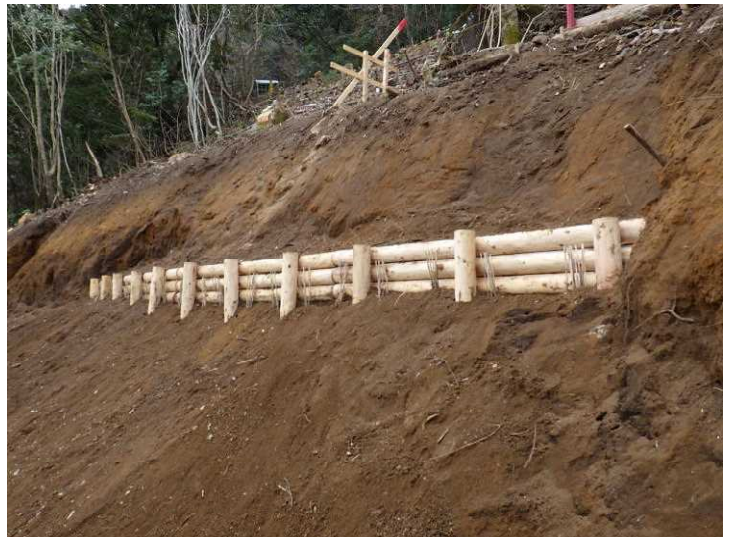
筋工（完成）

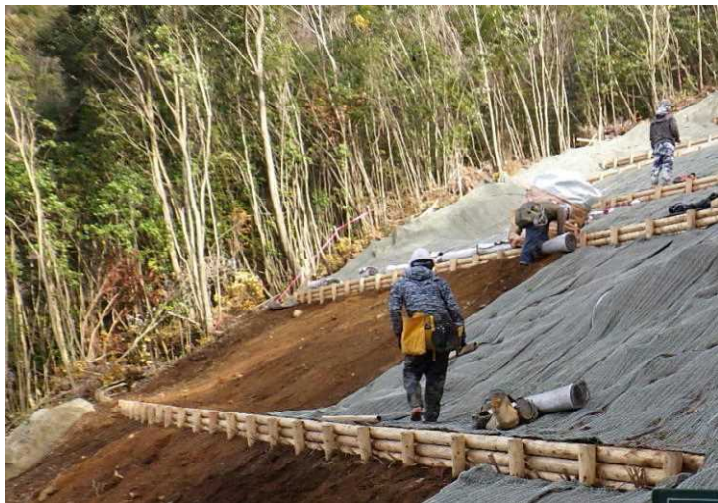
植生マット工制作状況

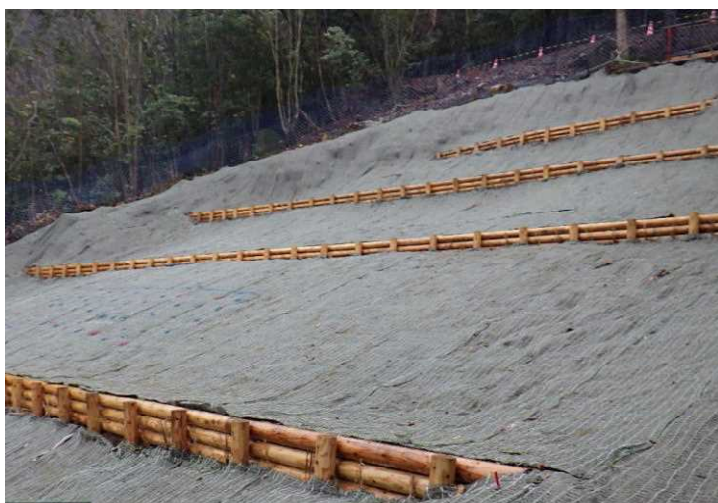
植生マット工（完成）

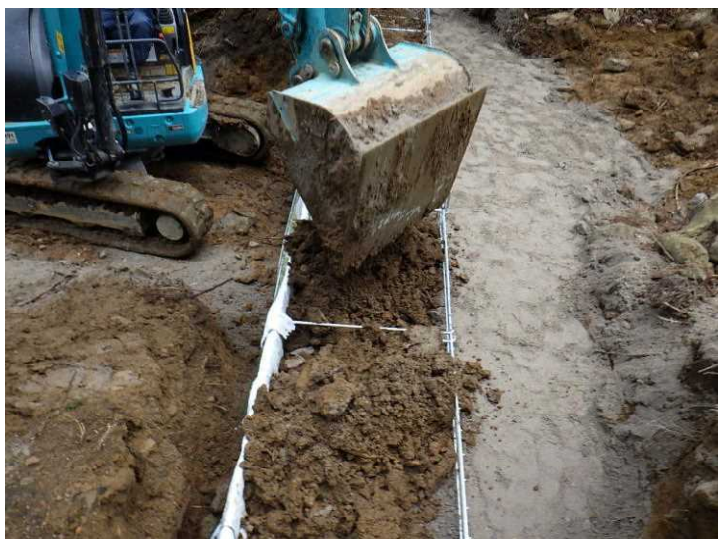
かご砕土留工制作状況

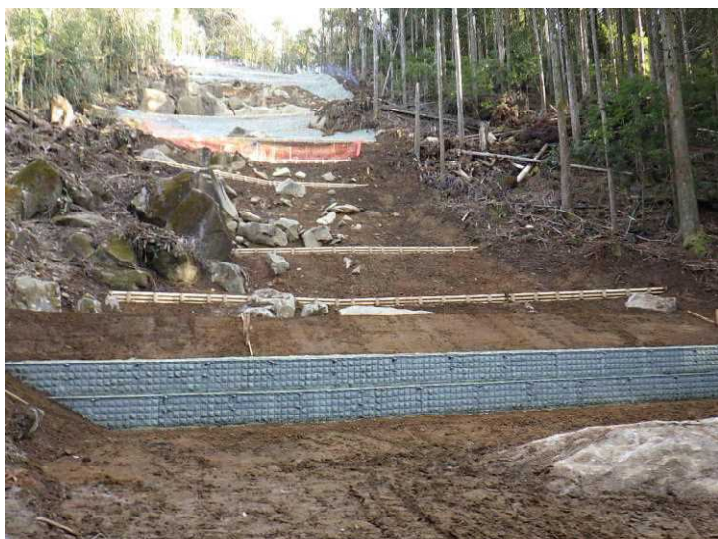
かご砕土留工（完成）

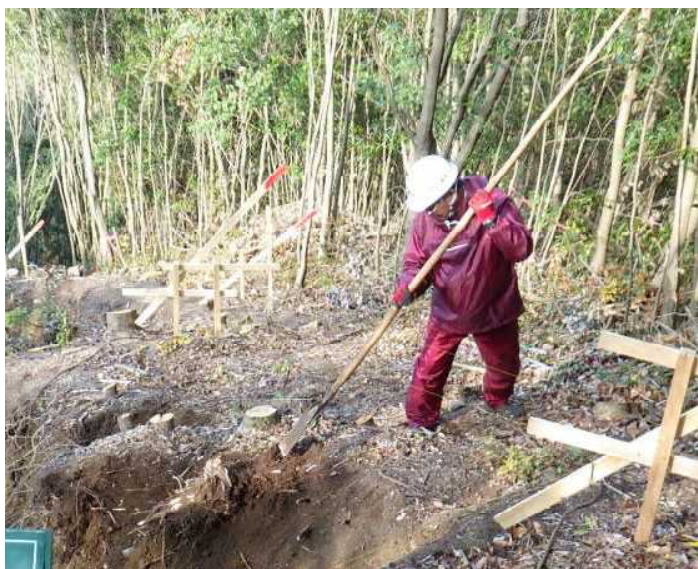
人力のり切工

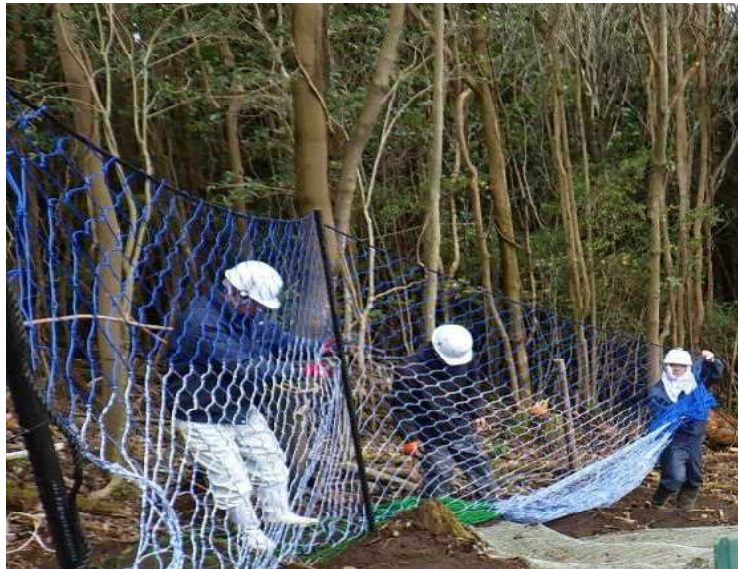
鹿侵入防止工
