## 県道71号線周辺状況2

台風により、県道上流の山が崩れ、流出した土砂は県道を横断して下流の鶏舎や農耕地に多大な被害が発生しました。直下県道及び下流部の保全のため、**治山ダム工**と**山腹工**を実施しました。

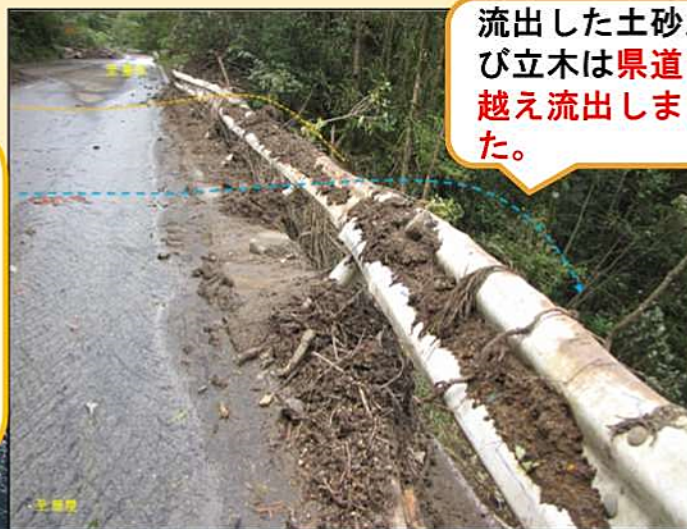
流出した土砂及び立木は県道を越え流出しました。

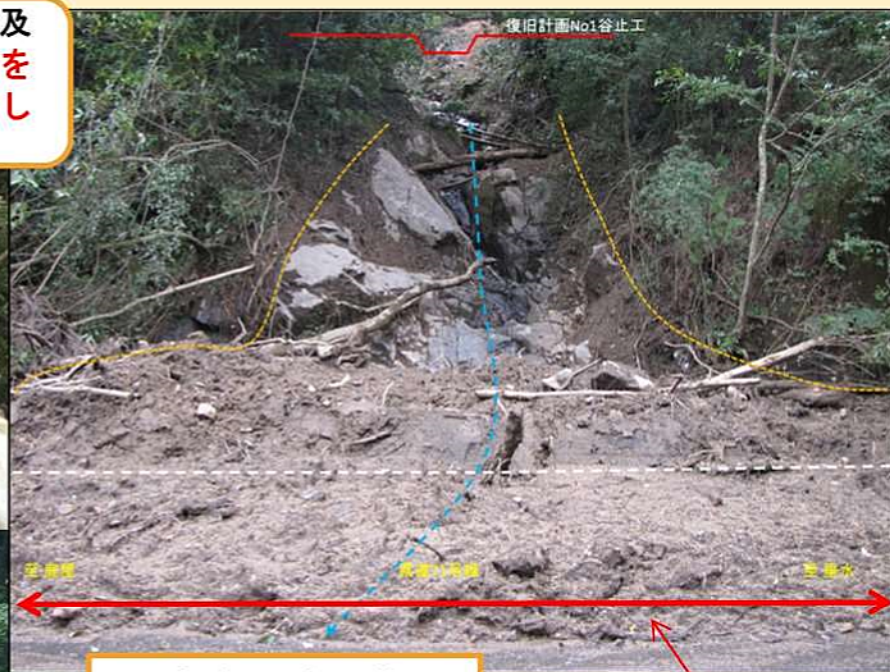
災害復旧前の状況  
(流出した土砂)

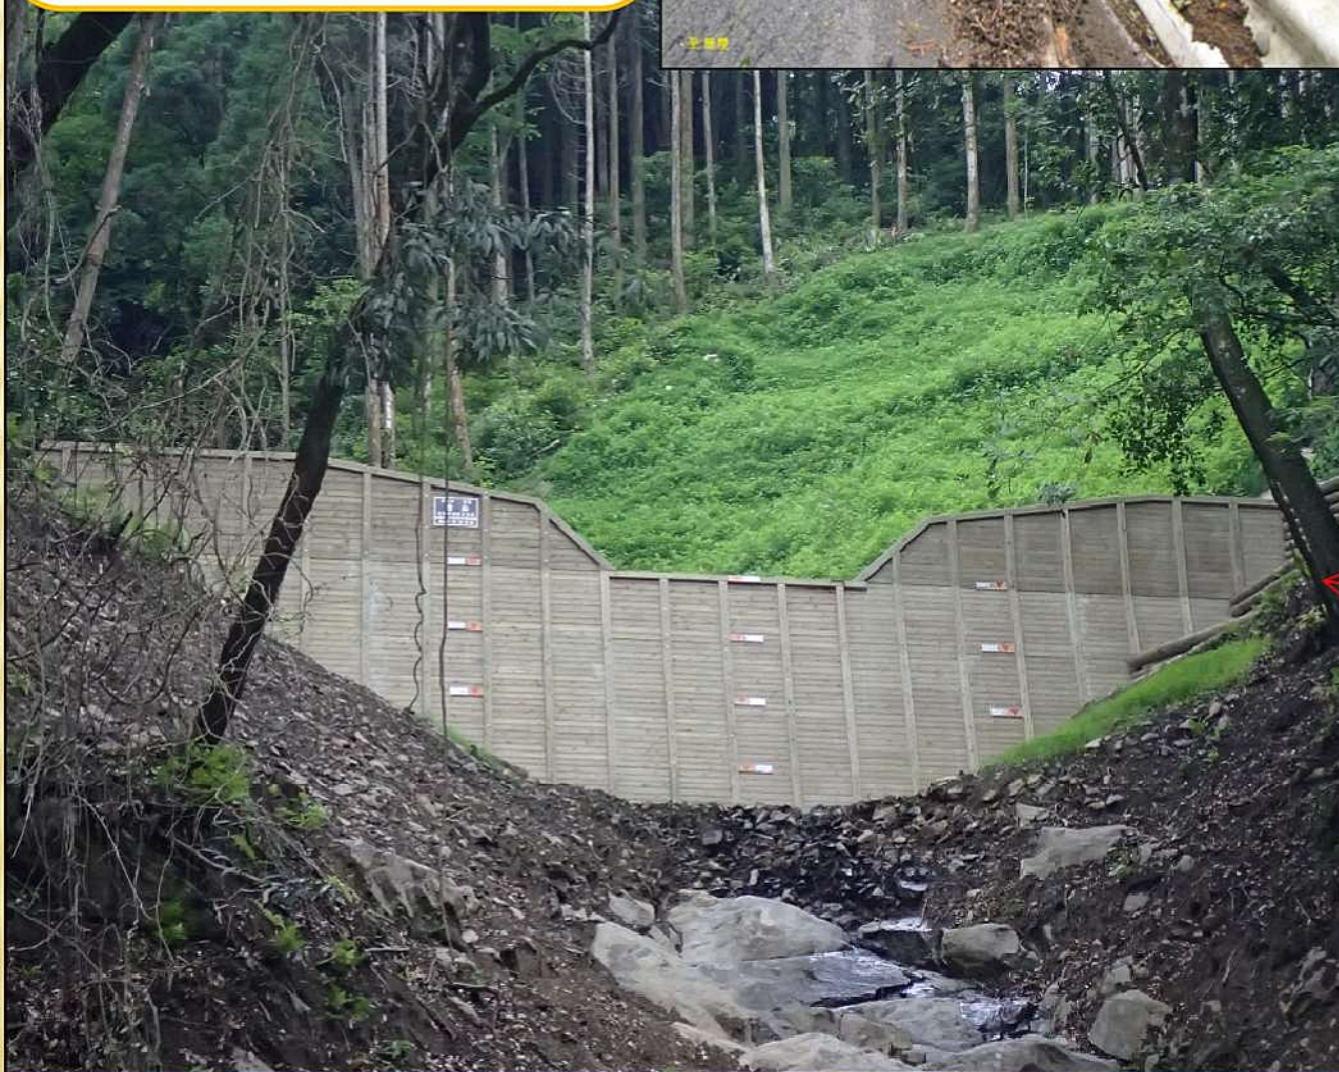
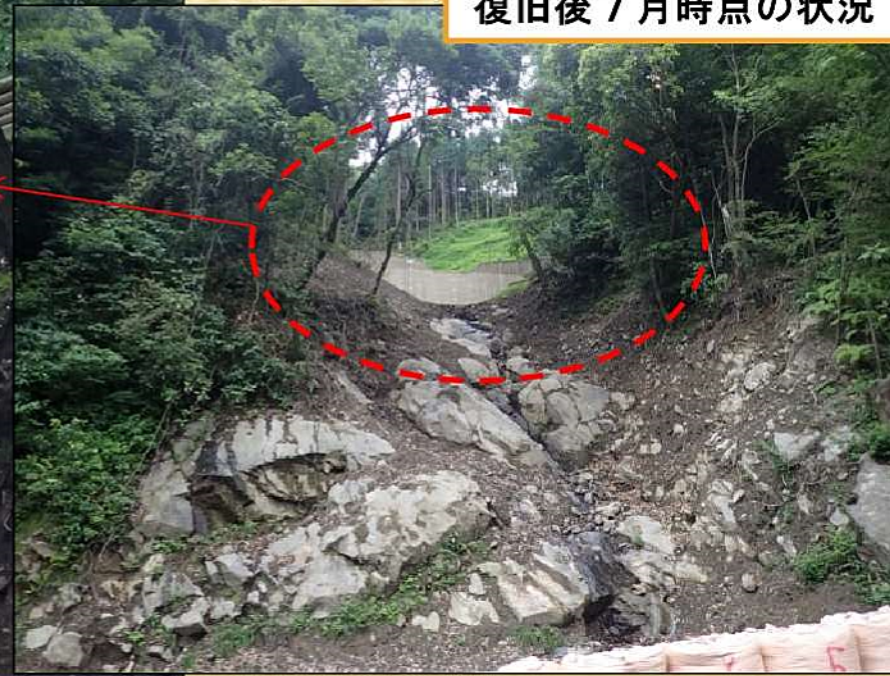
県道71号線

復旧後7月時点の状況
