状況記録写真

森林技術センター

課 題	33 耐陰性スギ系統による無下刈試験				開 発 期 間	平成10年度～平成20年度							
開 発 箇 所	去川国有林 267ぬ ₃ 林小班	担 当 部 署	森林技術センター	共 同 研 究 機 関	林木育種センター 九州育種場	技 術 開 発 目 標	3	特 定 区 域 内 外	○				
開 発 目 的 (数 値 目 的)	人工被陰施設（寒冷紗）で生育良好な苗木を植栽し無下刈試験林を設定。生育過程等を解明（実証）する。												
年 度 別 実 施 報 告	15年度 実 施 報 告					16年度 実施計画書							
	実 施 内 容					普 及 指 導							
平成10年度 ①地拵え・植付②調査プロット設定 ③設定時調査（根元径・樹高・枝張り）④試験地標示 平成11年度 ①下刈・無下刈②生長量調査（根元径・樹高・枝張り）③枯損調査 平成12年度～平成14年度 ①下刈・無下刈②つる切③生長量調査（根元径・樹高・枝張り）④枯損調査	<p>1, 下刈・無下刈（6月） 下刈区3箇所を下刈実施（全刈） 面積：0.27 ha 人工数：2,000人</p> <p>2, つる切（8月） 面積：0.27 ha 人工数：2,500人 白灯油：2ℓ</p> <p>3, 試験地調査（生長量） 平成16年2月調査（野帳別途保管） 人工数：5,000人</p> <p>4, 試験地管理 林木育種センターと現地での打合せ 人工数：3,500人</p>					<p>1, 実施結果 下刈区は、尾根筋は生育が悪いが、下方に降りるにつれ生育は良好である。 無下刈区は、雑灌木等の枝条等で、側圧及び被圧を受け上長生長に影響が出ている。 なかには、芯の部分が枯れ、脇芽の枝が生長し途中から曲がった試験木もあった。また、最下部の水分の多い箇所では、生長が著しく悪い箇所もある。 今後の計画について、林木育種センターと打ち合わせた結果、無下刈区では、雑灌木等の側圧・被圧で試験木の上長生長が期待できないので、試験地の半分を除去し、今後の生長の状況を調査して行くこととした。</p>				<p>1, 下刈 2, つる切 3, 除伐（無下刈区の約半分） 3, 生長量調査 根元径・樹高・枝張り</p>

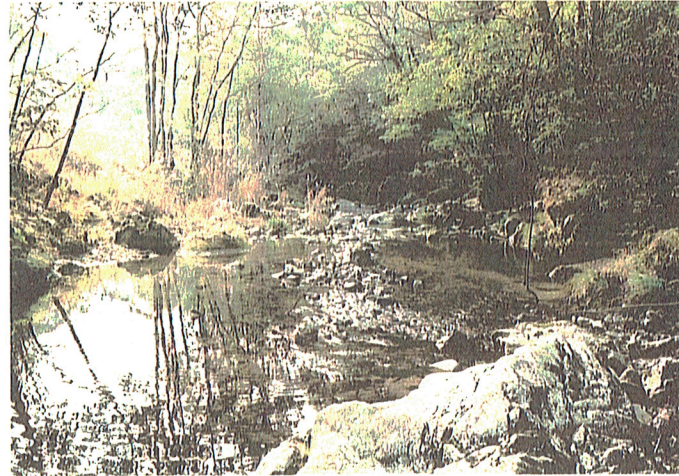
よれ(267 椽班へ行く間の和石からの川)

上流部から撮影 (増水時に歩道(木橋)が流失していた。)
H15. 1/8

下刈・無下刈ともに生長は良好である。
 無下刈区は、雑灌木等の枝条等で、側圧及び上部の枝等で上長生長に影響が出始めた。
 なかには、芯の部分が枯れ、脇目の枝が生長し途中から曲がった試験木も見られた。
 試験地までの歩道に和石川があり、毎年増水期には木橋が流失していたので、本年度コンクリート橋脚を作り、増水期でも通れるよう歩道の整備を実施した。

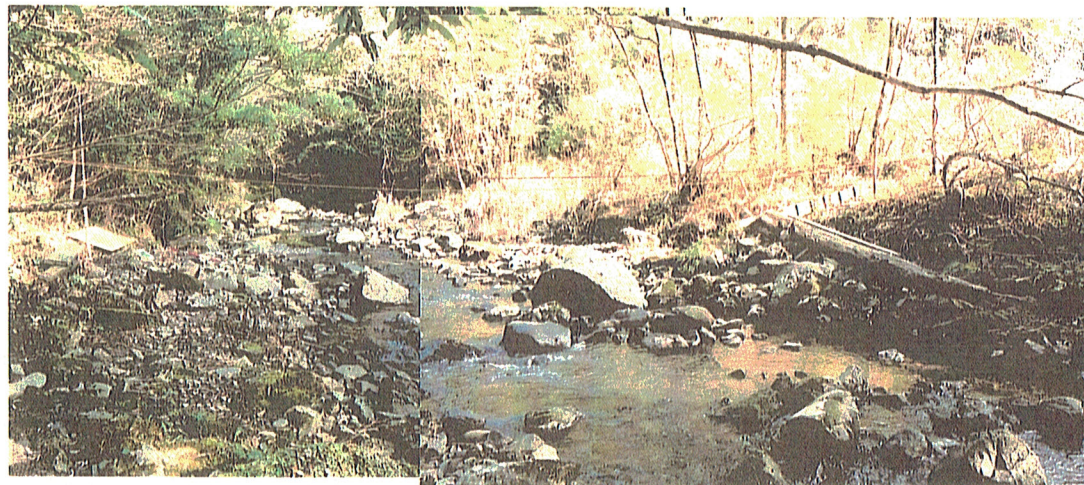
同-上

下流部から撮影 H15. 1/8

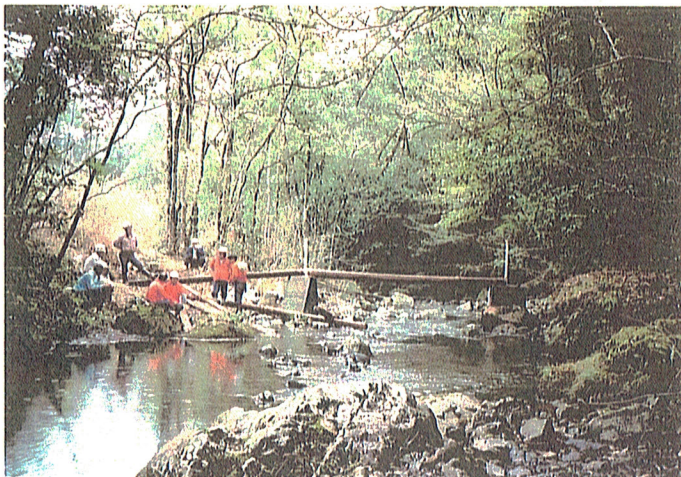
橋脚の上に丸太を乗せる
(上流から) H15.3.24

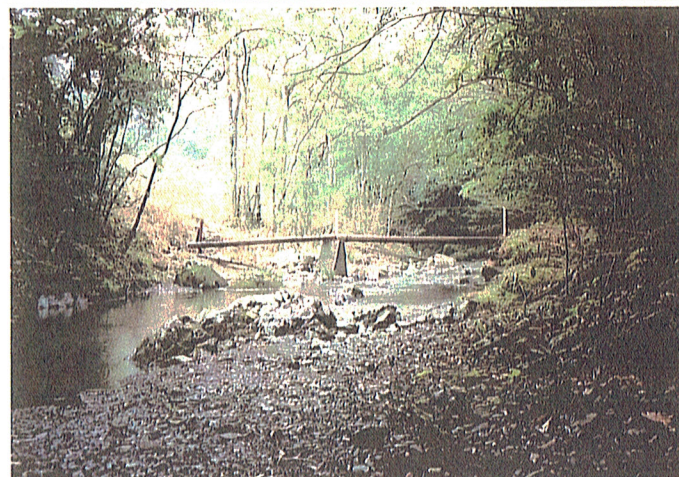
歩道(本橋)完成 (上流から) H15.3.24

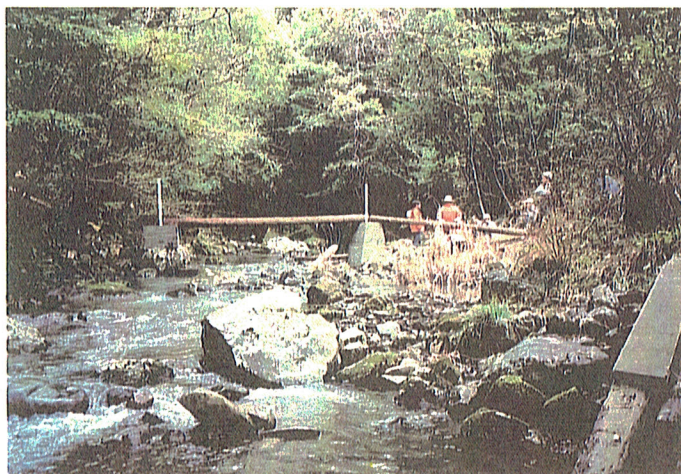
同上 (下流から) H15.3.24

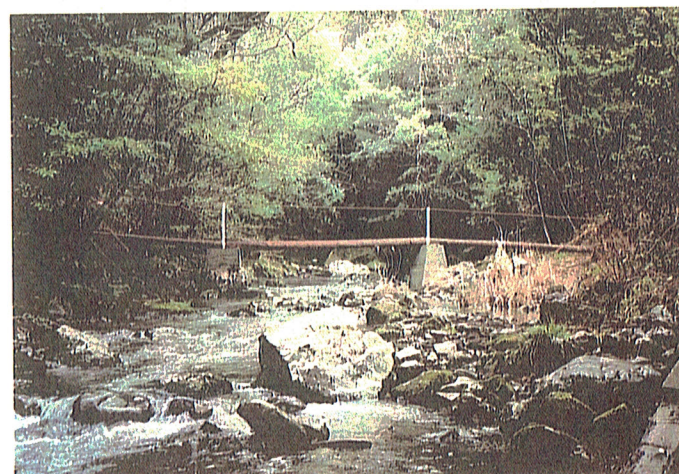
同上 (下流から) H15.3.24
