## 湿原地質の調査（中間報告）

### 1 目的

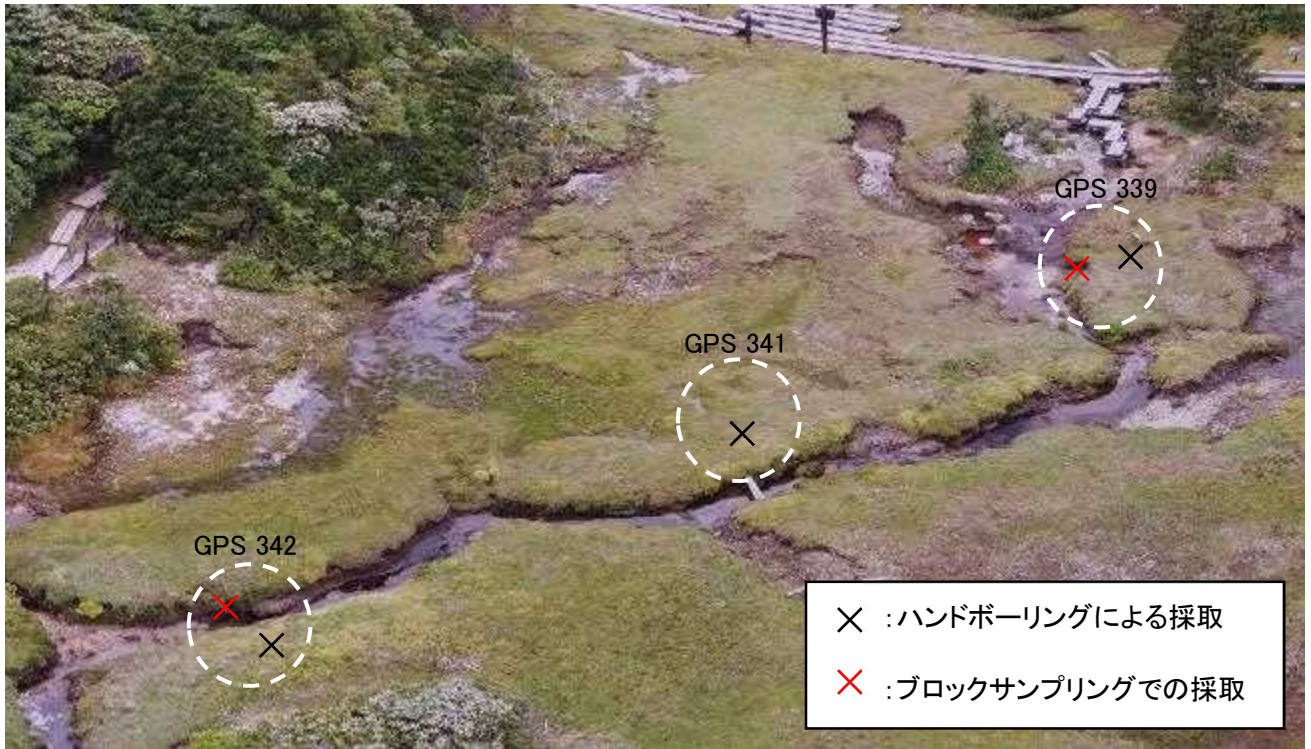
図 1-2 花之江河の採取地点ごとの採取方法

ナイフやスコップを使って、流路の側壁をブロック状（7 cm×7 cm×深さ 50 cm）に採取する。

ヒーラー型ピートサンプラーを用いて、縦方向 30cm 間隔で 6 回採取する。

花之江河では、3箇所ハンドボーリングによる採取、内2箇所ブロックサンプリングによる採取をした(図1-1、図1-2)。小花之江河では、1箇所ハンドボーリングとブロックサンプリングによる採取を行った(図1-3、図1-4)。
