# 平沢林道災害復旧工事

| 図名 | 標準断面図 |
| 署名 | 東北森林管理局 津軽森林管理署 |
| 名称 | 平沢林道災害復旧工事 |

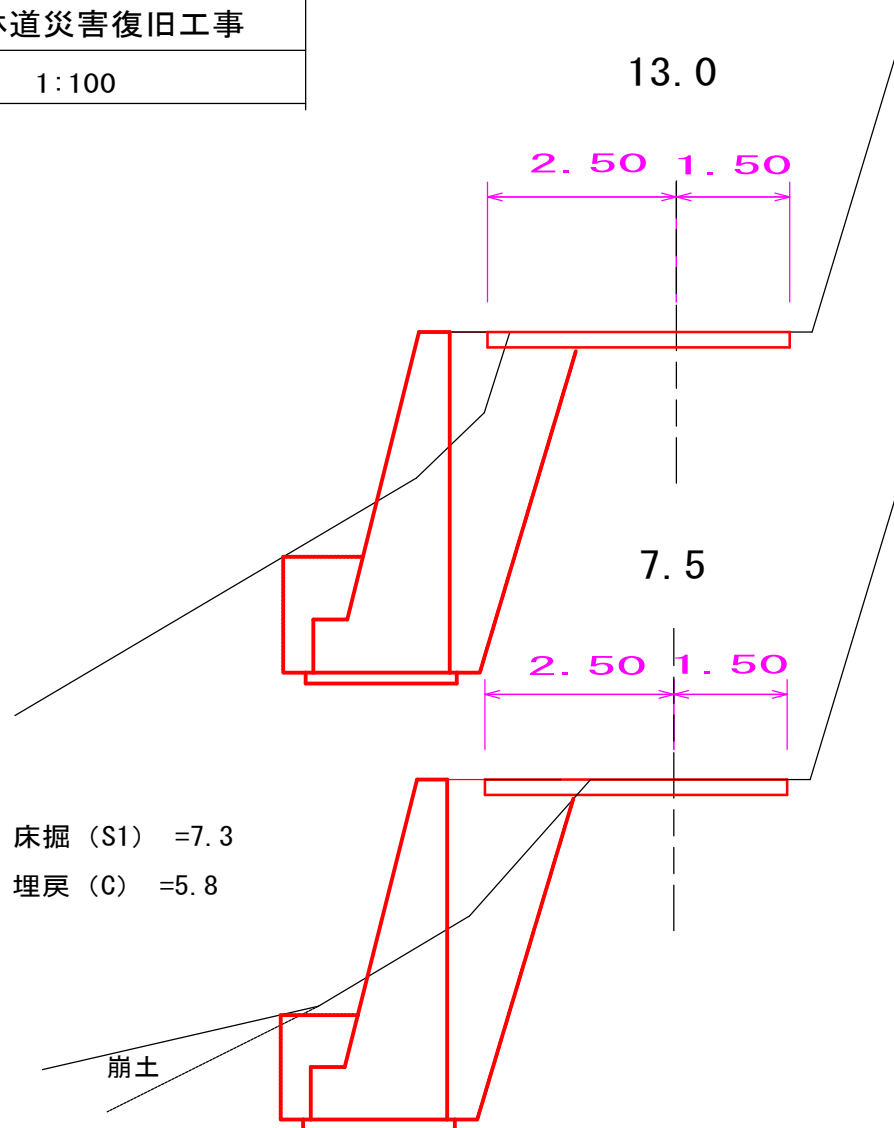
被災番号 1

林道起点より 2.5Km地点

$$\text{床掘S1} = 7.3 \times 22.0 = 160.6\text{m}^3$$

$$\text{埋戻(C)} = 5.8 \times 22.0 = 127.6\text{m}^3$$

$$\text{砂利路盤工} = 0.80 \times 22.0 = 17.6\text{m}^3$$

$$\text{残土} = 160.6 + 17.6 - 127.6 = 50.6\text{m}^3$$

コンクリート擁壁 GW-L-I

H=4.50m L=22.0m
