仙台湾沿岸海岸防災林の再生

東日本大震災からの復旧事業のあゆみ

林野庁
東北森林管理局
仙台森林管理署

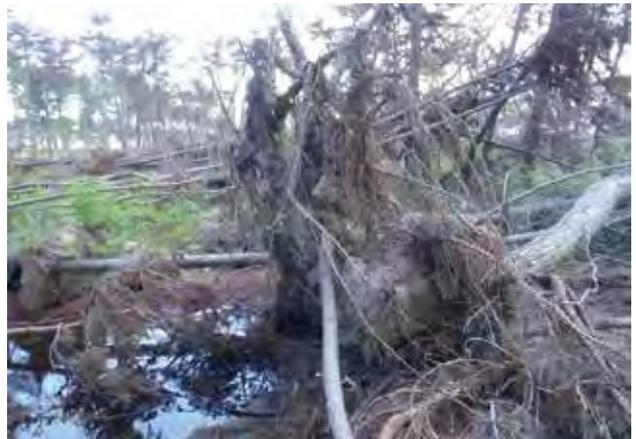
- 右上 津波により根返りしたマツ
(仙台市宮城野区 平成23年7月)
- 右中上 津波により幹折れしたマツ
(仙台市若林区 平成23年5月)
- 右中下 生育基盤盛土工事の状況
- 右下 復旧事業による植栽の完了状況
(山元町 令和元年12月)
