3.4 緑化手法の検討

表3.4.1 荒砥沢地すべりの末端部付近における既施工緑化工に関する検討表

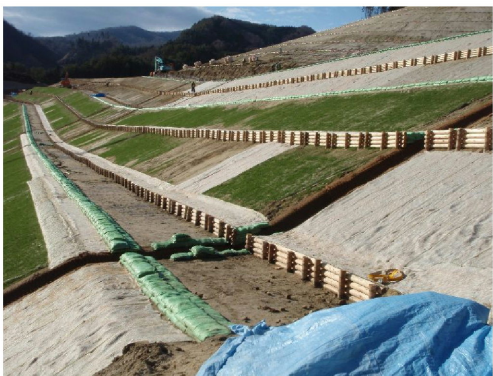
P1.丸太柵と緑化マットによる緑化状況

P2.法肩の集水路および土砂扞止ネット	【良い点】 ①ダム湖に近いので牧草類による早期緑化されている。 ②緑化マットの敷設により大きな侵食は発生していない。 【改善点】 ①緑化の不良箇所がある。想定される原因は、 原因1.法面の一部が植物の根系伸張に支障がでるほどの土壌硬度になっている。 原因2.生育基盤としての養分が欠乏 原因3.表面侵食により緑化マット伏工の破損が著しい。 【今後の改善の方策】 ①法面の養分が少なく、土壌硬度が高い箇所が想定されることから、木本類を中心とした長期的な緑化につなげるためには有機質を含む植生基盤の導入が有利
緩勾配斜面	盛切:盛土 土質:シラス系 勾配:1:5前後	【当初施工】 縦水路 横工なし 【二次施工】 丸太筋工 現地発生木チップ敷設 (生チップ)	人為的種子導入なし

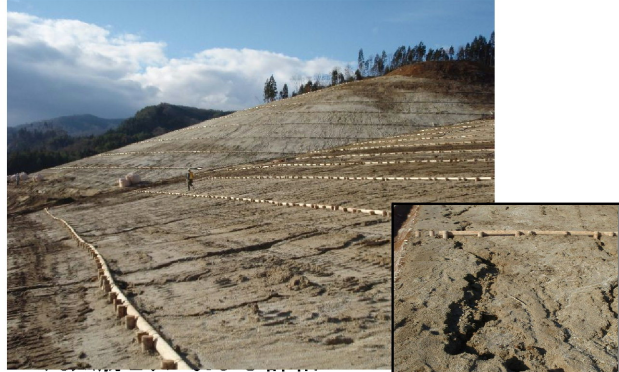
P3.丸太筋工とリルの発達状況

P4.チップによるマルチング状況	【良い点】 ①伐採木の現場内活用を図っている。 【改善点】 ①当初の施工では筋工がなく、リルが発生して土砂が流出。 ②生チップを厚く敷設しており、表土がマルチングされた状態となっており、植生が定着できる状態になるまでに時間を要することも想定されるが、施工後間もないことから、今後の経過観察が必要である。 【今後の改善の方策】 ①施工地の経過観察を行ったうえで、緑化に時間を要するようであれば、種子や肥料の追加散布等を検討する。 ②裸地面積が広大であり、自然侵入植生だけに頼るのは厳しいので、在来種種子を低密度で導入し、斜面安定を図ったうえで、自然侵入植生による緑化に期待する。 ③早期の緑化と土壌養分の補給を目的として、肥料木本を植栽する。
