## 岩手県内の対策概況①（東北森林管理局 岩手南部森林管理署）

平成21年7月10日現在

岩手県内においては、国有林治山事業13箇所、民有林直轄治山事業1地区で、復旧対策を実施中。

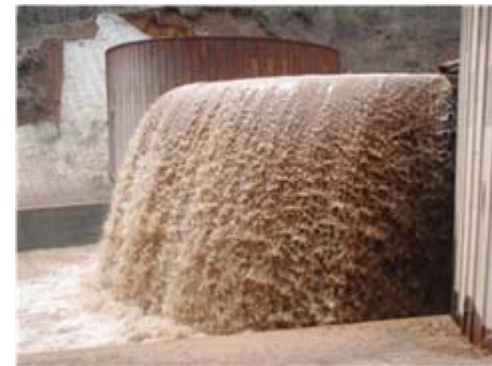
4月21日頃に発生した土石流を捕捉し効果を発揮しました。写真はセルダムが土石で満砂し、放水路から濁水が流下しているものです。

セルダム(平成21年4月22日)

平成20年8月28日にセルダムの工事に着手し、平成21年3月20日に工事が完了しました。

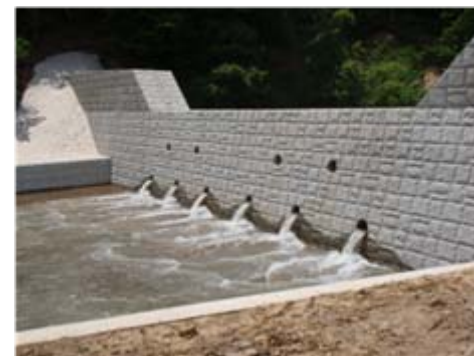
コンクリート谷止工 工事状況  
(平成21年6月5日)

平成21年1月23日にコンクリート谷止工の工事に着手し、平成21年6月15日に工事が完了しました。

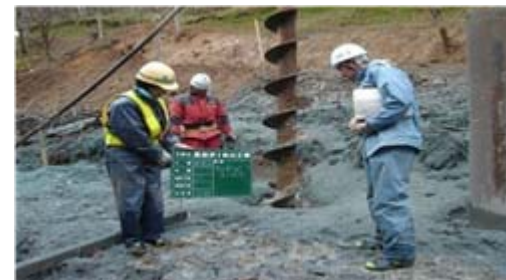
工事状況(セメントミルク注入)

平成20年10月29日に山腹工(Ⅰ)の工事に着手し、平成21年3月10日に工事が完了しました。

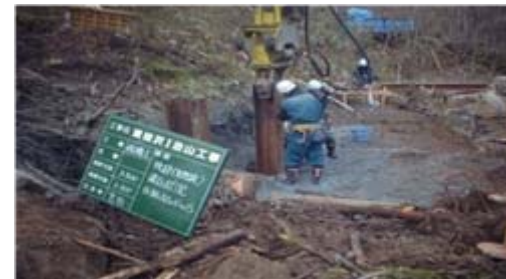
工事状況(H鋼建込)

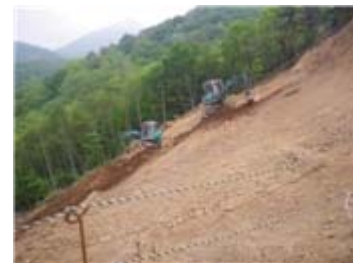
山腹工 工事状況(平成21年5月14日)

平成21年3月11日に山腹工(Ⅱ)の工事に着手しました。

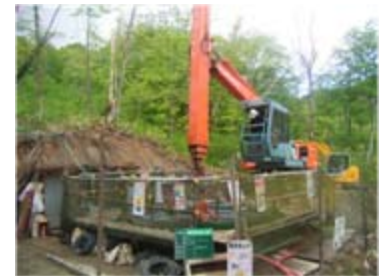
集水井工掘削状況(平成21年6月11日)

平成21年3月15日に集水井工工事に着手しました。

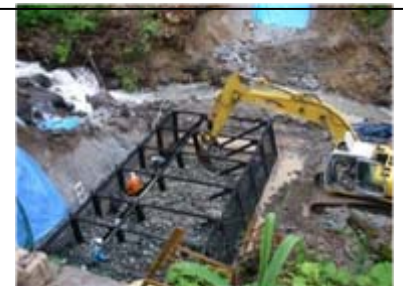
鋼製谷止工詰石状況(平成21年6月11日)

平成21年3月14日に鋼製谷止工の工事に着手しました。

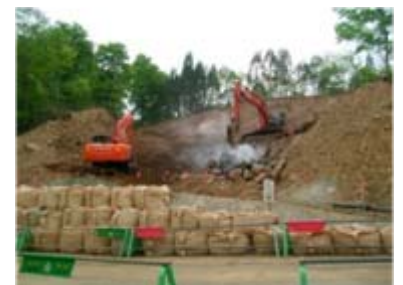
山腹工工事状況(平成21年5月11日)

平成21年2月26日に山腹工の工事に着手しました。

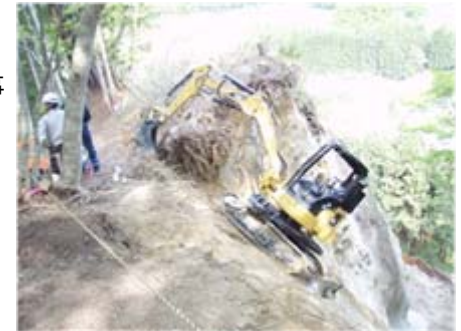
山腹工 工事状況(平成21年5月11日)

平成21年3月5日に山腹工の工事に着手しました。

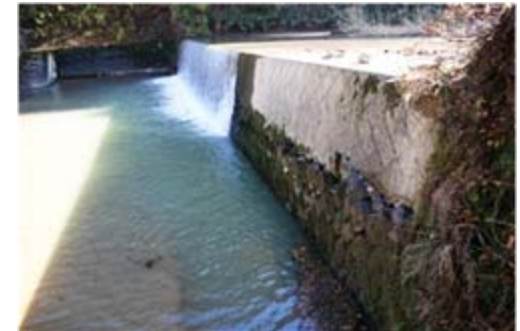
産女川治山ダム 施設被害状況

平成21年3月12日に  
谷止工、新設工事に  
着手しました。

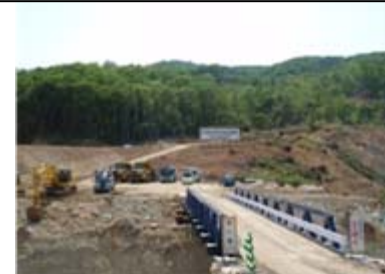
工事状況(平成21年5月26日)

平成21年2月17日に排土工及び緑化工の工事に着手しました。

Ⅱ工区による上部排土工については、6月22日完成。  
現在、Ⅲ、Ⅳ工区に着手しています。

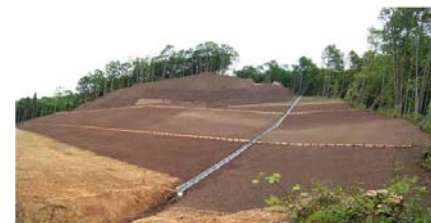
排土工工事状況(平成21年6月18日)

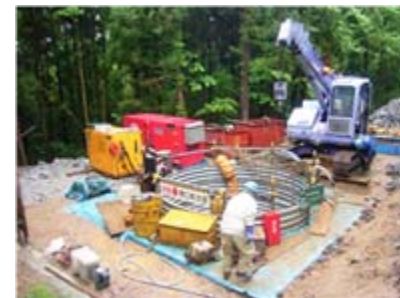
集水井工掘削状況(平成21年6月5日)

平成21年3月13日に集水井工の工事に着手しました。

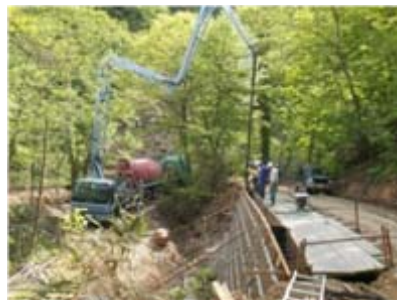
工事状況(平成21年5月19日)

平成21年3月30日にコンクリートブロック積工の工事に着手しました。

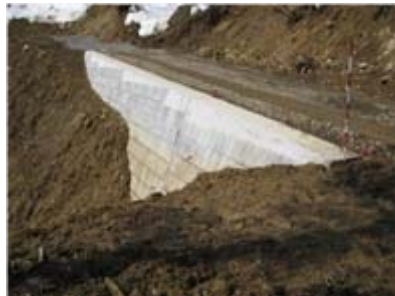
二段式擁壁完了

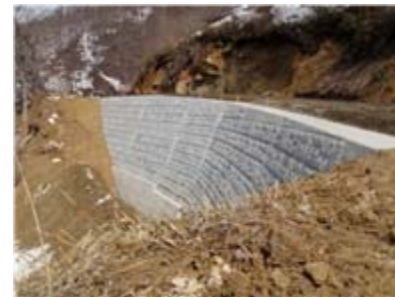
コンクリートブロック擁壁完了

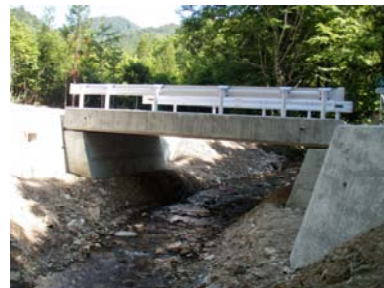
橋梁付替(平成21年6月25日)

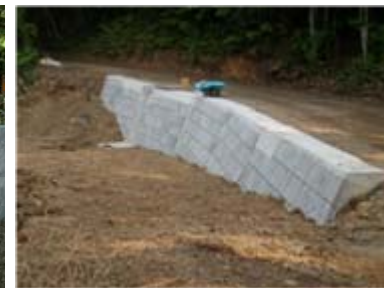
コンクリートブロック積工ほかの工事に着手しました。(平成21年5月19日)
