宮城県内においては、国有林治山事業23箇所、民有林直轄治山事業を1地区において、復旧対策を実施中。国有林治山事業4箇所については、完成済み。

【工事概況】

林道の復旧事業

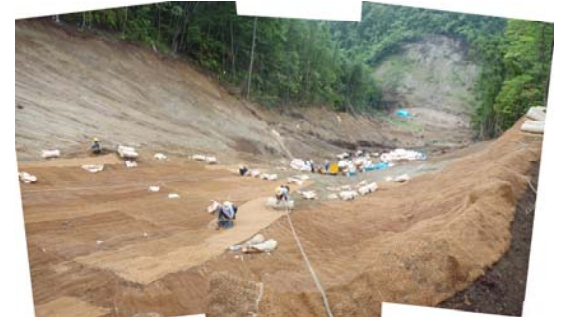
(水無沢)

平成21年5月27日に土留工等に着手しました。

緑化工 工事状況 (平成21年7月24日)

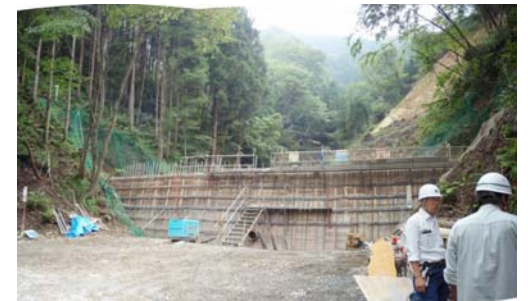
(小川原)

平成21年6月6日に谷止工、土留工に工事着手しました。

谷止工施工状況 (平成21年8月20日)

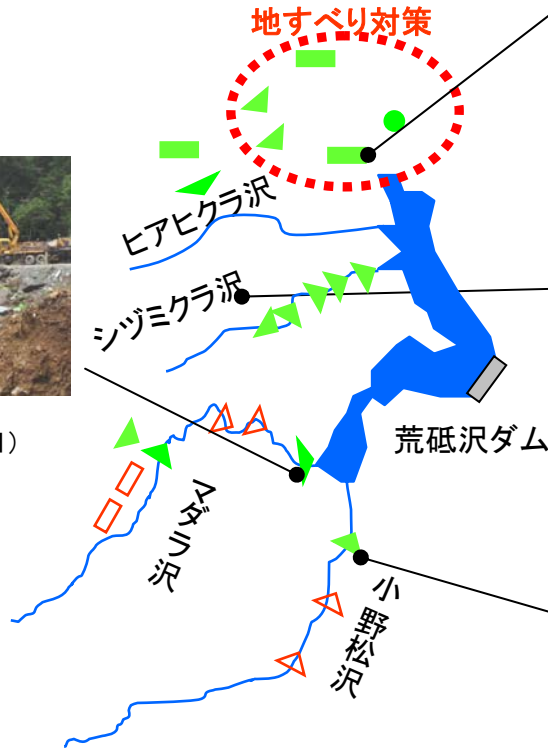
(マダラ沢)

谷止工施工状況
(平成21年8月21日)

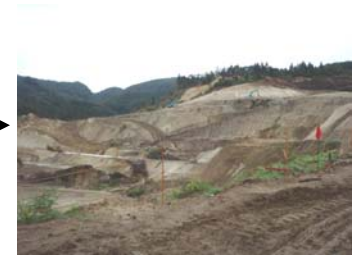
(荒砥沢)

荒砥沢地すべりの末端部において、不安定土砂の排土工等を行っています。

(平成21年9月3日)

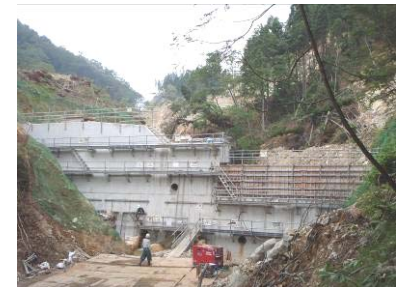
(シヅミクラ沢)

平成21年3月12日に谷止工に着手しました。

谷止工施工状況(平成21年8月20日)

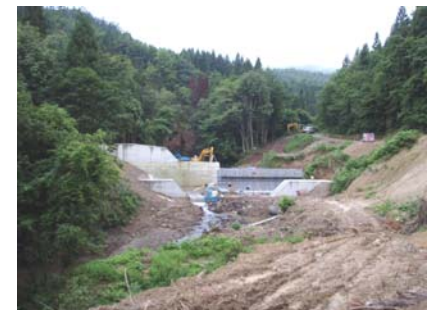
(小野松沢)

平成21年3月7日に谷止工に着手しました。

谷止工施工状況(平成21年8月7日)

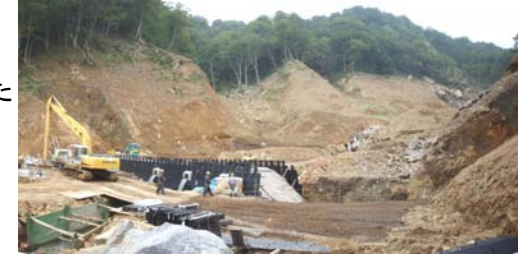
(ドゾウ沢)

土石流により被災した駒ノ湯温泉の上流部において、INSEM鋼製谷止工を施工しています。

INSEM鋼製谷止工の施工状況(平成21年8月17日)

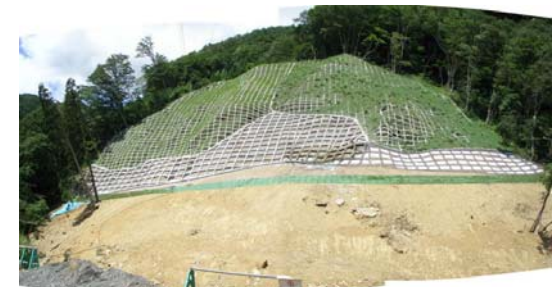
(栗駒ダム下流)

平成21年3月12日に法砕工に着手しました。

法砕工施工状況(平成21年8月24日)

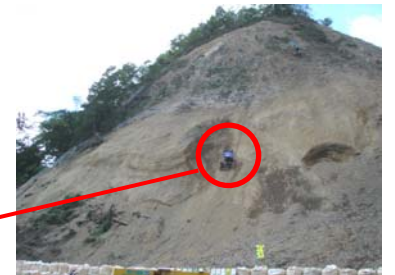
(放森上流)

危険な急斜面においては、無人の高所掘削機械(RCM)による掘削を行っています。

RCMIによる法面掘削状況(平成21年8月24日)

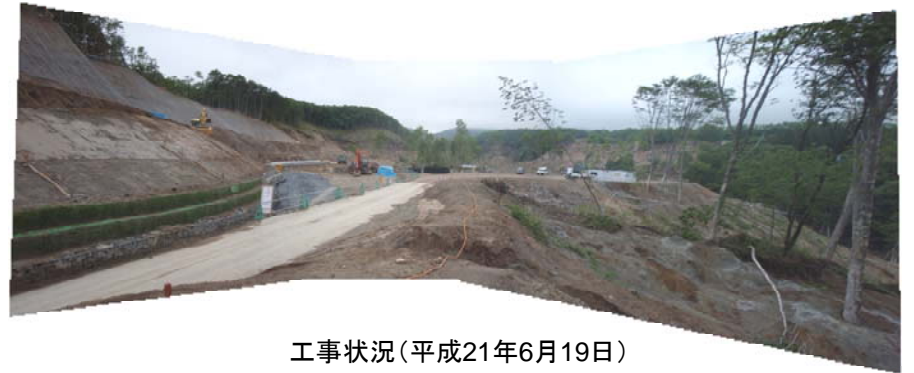
(耕英)

平成21年3月9日に吹付砕工に着手しました。

工事状況(平成21年6月19日)

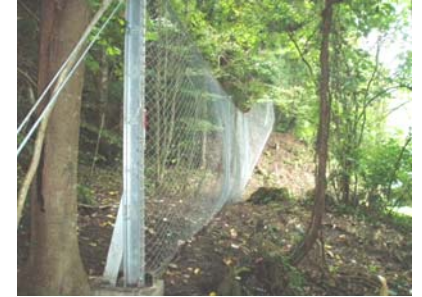
(洞万)

落石等の危険がある民家裏の斜面において、高エネルギー吸収落石防護柵工を行いました。

落石防護柵の設置(平成21年8月28日)

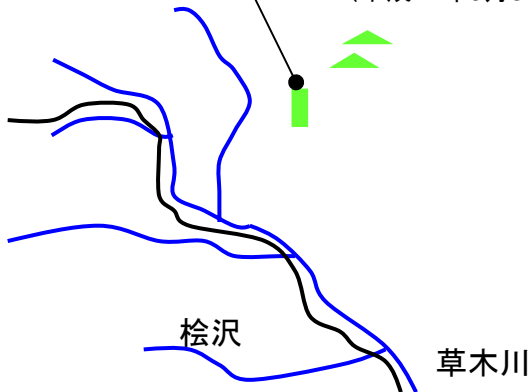
(本沢軽井沢)

平成21年2月25日
にコンクリート土留
工に着手しました。

コンクリート土留工施工状況
(平成21年9月3日)

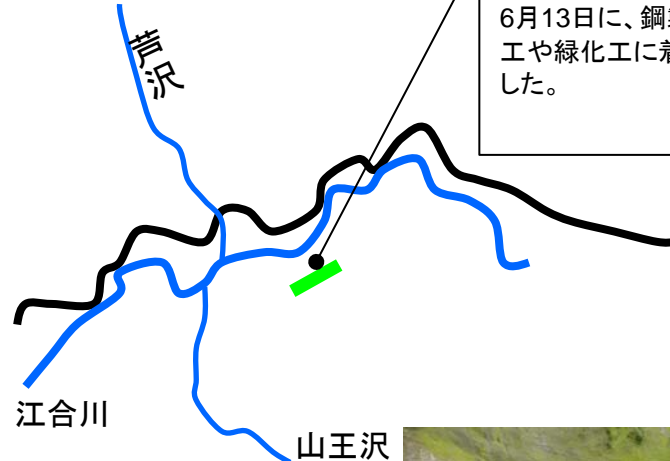
(根松)
6月13日に、鋼製土留
工や緑化工に着手しま
した。

鋼製土留工施工状況
(平成21年9月2日)

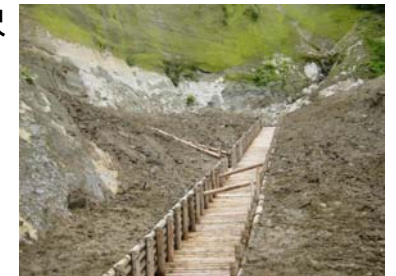
木製水路工施工状況
(平成21年9月2日)

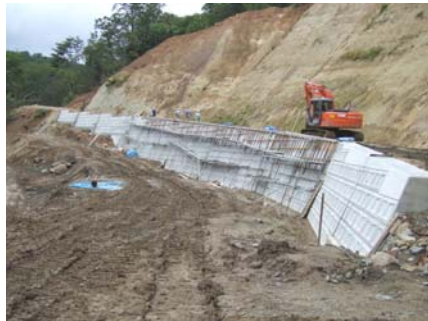
平成21年3月10日にコンクリートブロック擁壁などに着手しました。

(3～11号)7号工事状況
(平成21年9月2日)

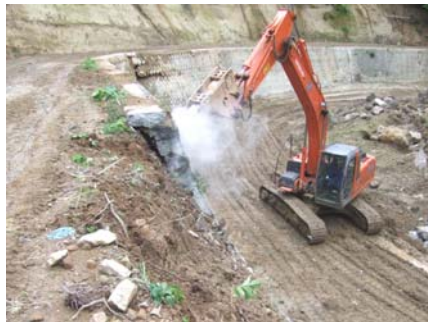
9号 被災ブロック取り壊し状況
(平成21年9月2日)

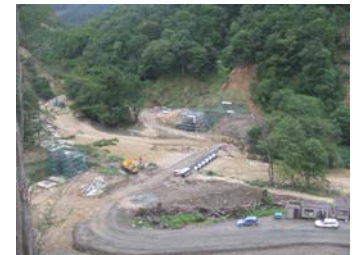
工事状況全景(平成21年9月2日)

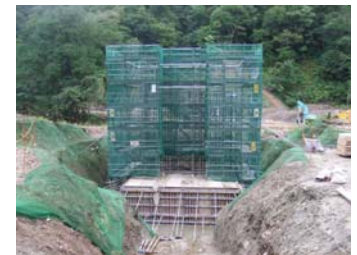
トラス橋右岸橋台鉄筋組立状況
(平成21年9月2日)

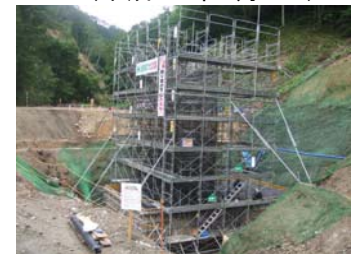
トラス橋左岸橋台鉄筋組立状況
(平成21年9月2日)
