# 岩手県内の対策概況①(東北森林管理局 岩手南部森林管理署)

平成22年7月2日現在

平成21年度末までに、国有林治山事業で溪間工40基、山腹工6箇所、民有林直轄治山事業で溪間工4基、山腹工4箇所、林道災害復旧事業で12路線を整備しました。

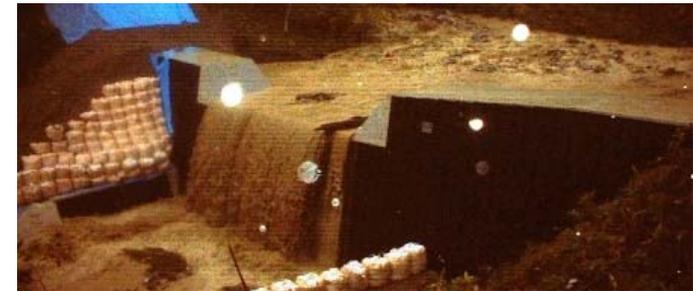
#### 〔磐井川地区 一ツ石沢〕

平成21年10月完成  
完成間近の平成21年10月の台風18号により発生した土石流を止めました→

INSEM鋼製谷止工

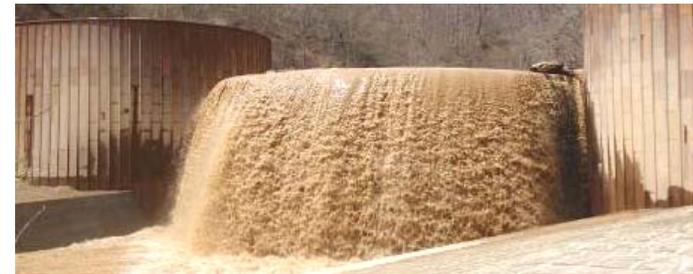
#### (産女地区 産女川上流)

平成21年3月完成  
平成21年4月に発生した土石流を止めました→

セル式ダム

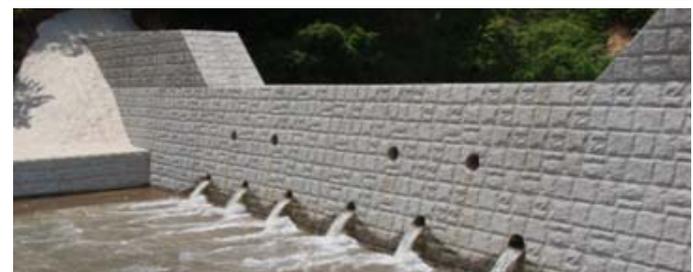
#### (産女地区 産女川上流)

平成21年7月完成

コンクリート谷止工

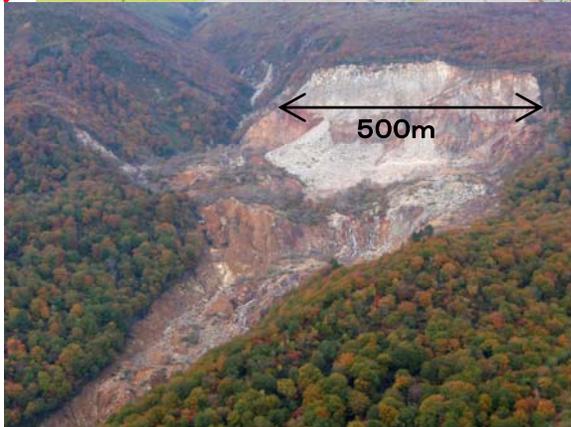
産女川上流部の  
荒廃状況  
(平成21年10月13日)

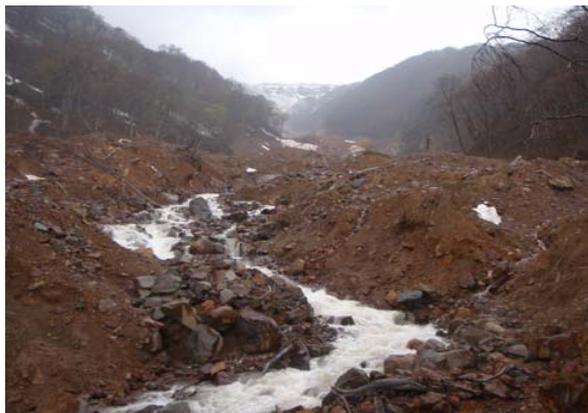
産女川谷止工施工箇所

産女川上流部崩壊地に堆積している大量の不安定土砂が下流に流出するのを防ぐため、谷止工を施工しています。

(工種) コンクリート谷止工 1基

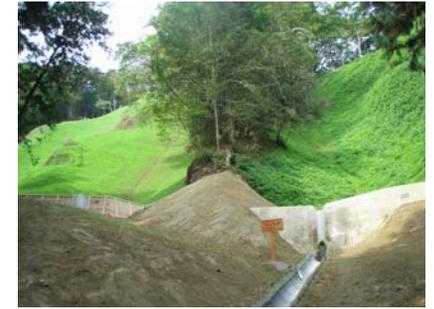
#### (衣川地区 月山)

不安定な斜面を安定させるため山腹緑化工を行いました。

平成21年9月18日完成

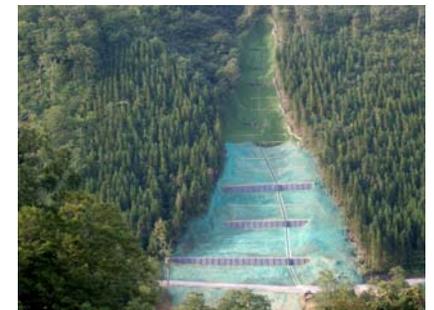
#### (胆沢川地区 前川)

不安定な土砂の移動を防ぐ土留工、緑化によって斜面の浸食を防ぐ山腹緑化工を行いました。

平成21年10月27日完成

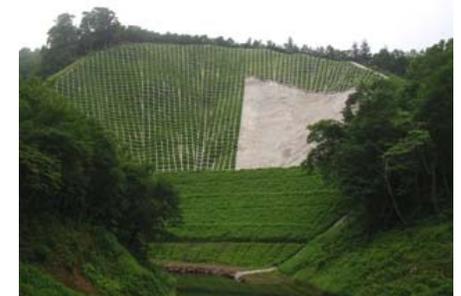
#### (磐井川地区 東桂沢)

不安定な斜面を安定させるため法枠工を施工し、山腹緑化工を行いました。

平成21年8月31日完成

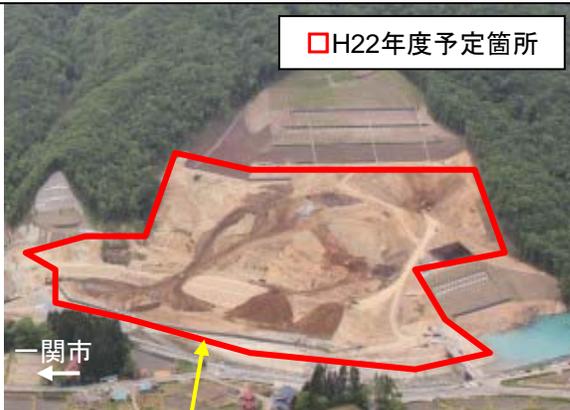
(磐井川地区)  
市野々原

不安定な土砂の移動を防ぐ土留工、緑化によって斜面の浸食を防ぐ山腹緑化工を行います。

工区最下部の鋼製自在枠が完成し、不安定土砂を運んでいます。

排土の完了した工区上部に植栽をしています。

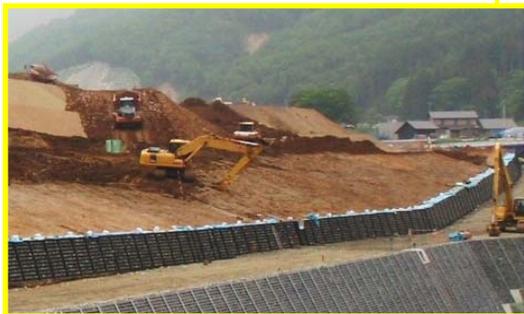
(真湯地区)

落石を防止するため石を除去し緑化を行います。

地震によって崩れた尾根の不安定土砂を取り除いています。

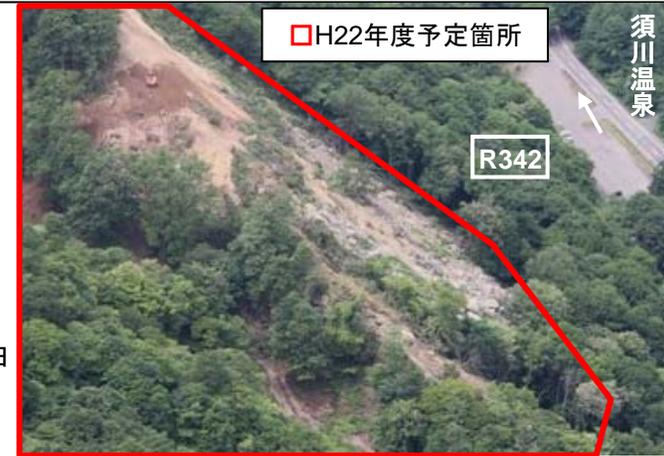
(ニゴリ沢区)  
ニゴリ沢

不安定な斜面を安定させるため吹付砕工を行います。

排土工を進め、土留工に着手しています。

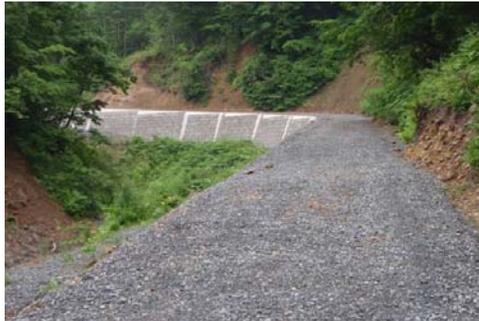
(大寒沢林道)

平成21年2月27日完成

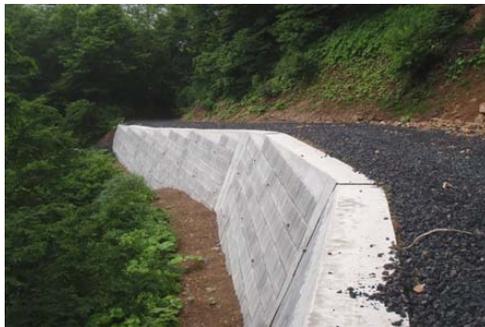
(桂沢林道)

平成21年12月24日完成

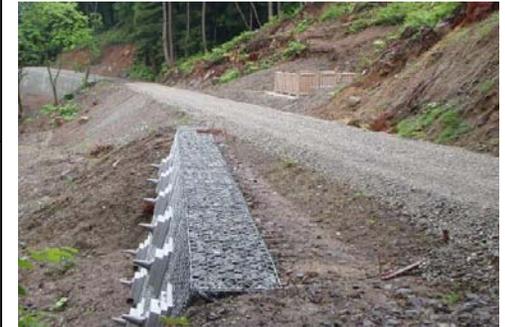
(尿前林道)

平成22年1月28日完成

平成22年9月に法面に種子を吹き付けて緑化します。

緑化工は種子の発芽および生存率を考慮し、雪、梅雨、および夏期を避けて行います。
