概要

平成20年岩手・宮城内陸地震による被災箇所のうち、平成22年度末までに、国有林治山事業で溪間工44基、山腹工6箇所、民有林直轄治山事業で溪間工4基、山腹工5箇所、林道災害復旧事業で12路線を整備しました。

○磐井川地区(市野々原)

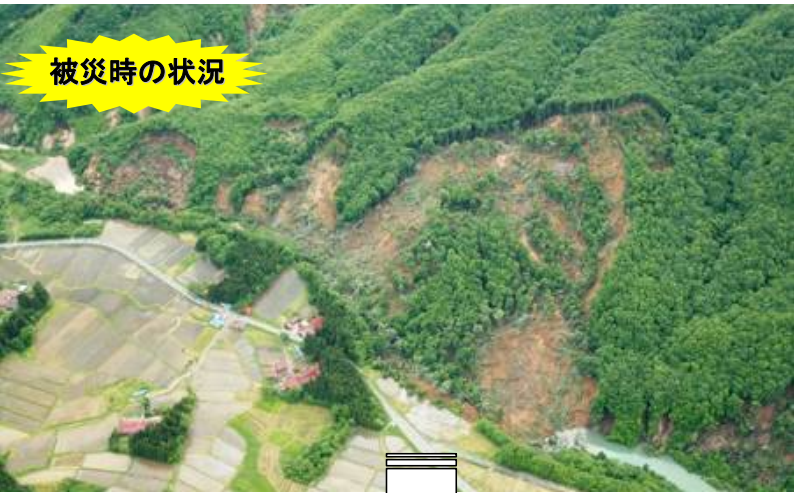
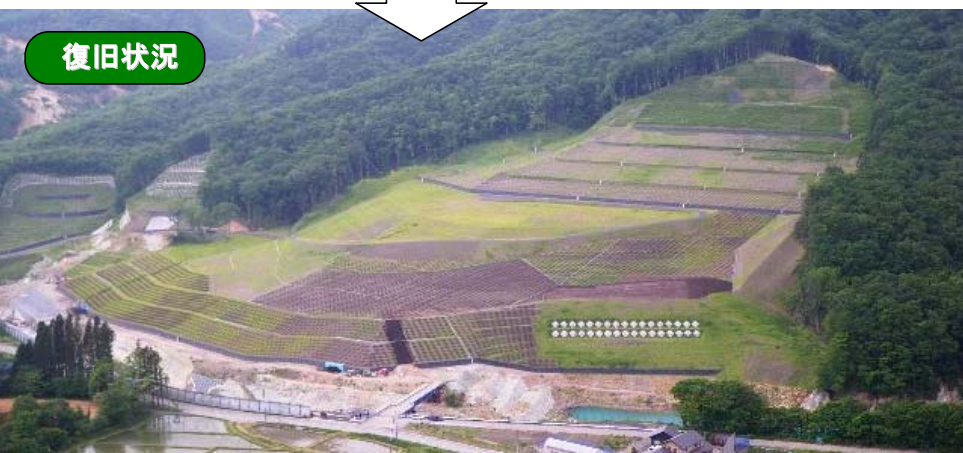
地震によって市野々原地区では磐井川の右岸で大規模な地すべり(約20ha,移動土砂360万m³)が発生し、磐井川を150mに渡って完全に塞ぎました。地すべり土塊は磐井川対岸の岸壁にぶつかって止まりましたが、地すべり地内には不安定土砂や倒木が大量に発生しました。また、上流側に形成された土砂ダムが決壊するとこれらを巻き込んで泥流化し、下流域に甚大な被害を及ぼす危険がありました。

対策工において、地すべり地内の不安定土砂を取り除き、斜面下部に移動させて押さえ盛土とすることで、地すべりを安定させました。

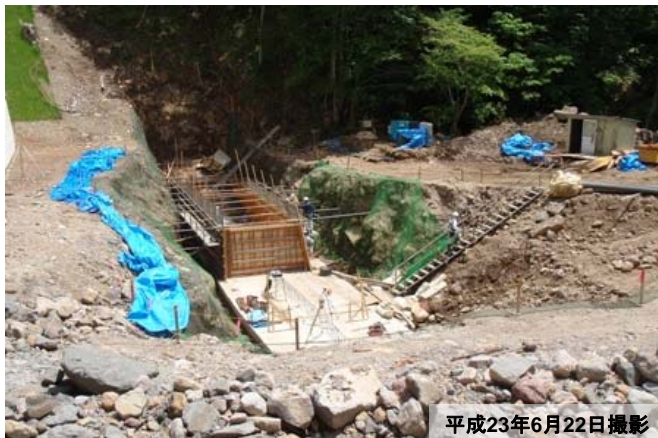
平成23年6月22日撮影

① 産女川 [溪間工(谷止工)]

産女川冠頭部の崩壊により河床に堆積した不安定土砂が下流域に流出するのを防ぐため、谷止工を施工しています。

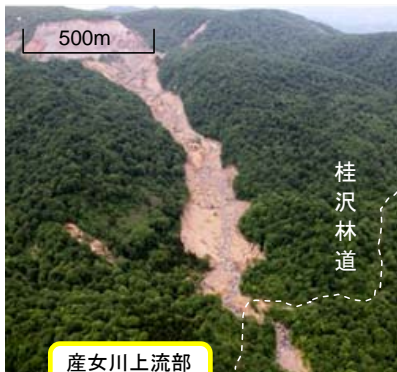
産女川上流部崩壊地

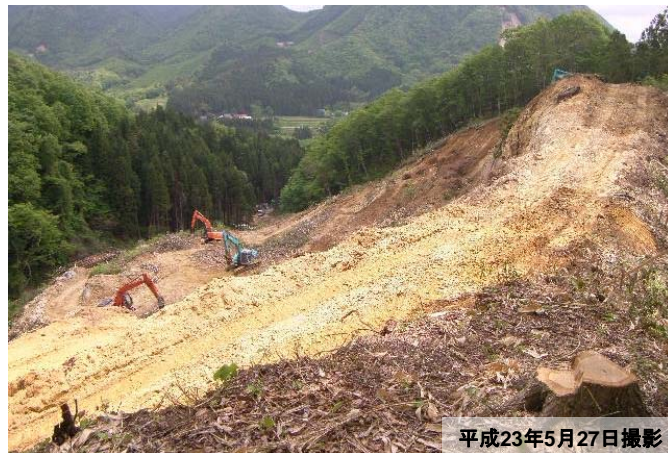
平成23年5月27日撮影

③ ニゴリ沢第一工区 [地すべり防止工事:山腹工]

岩手・宮城内陸地震により発生した地すべり箇所です。不安定土砂を排土し、斜面下部へ押え盛り土することにより地すべりの安定を図ります。

地すべり土砂によりせき止められた溪流の土砂や倒木を取り除いています。

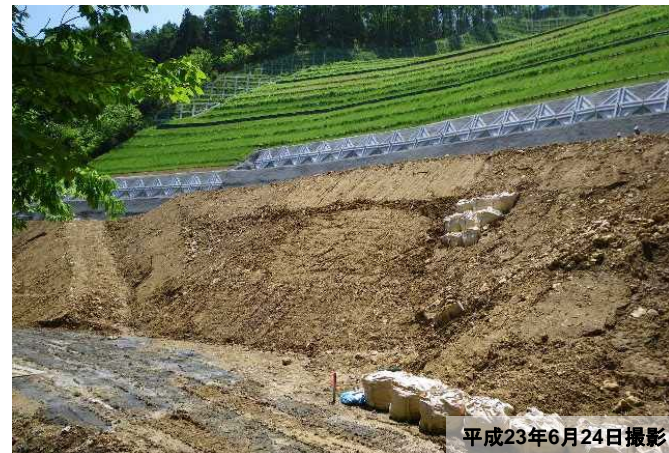
平成23年6月24日撮影

④ ニゴリ沢第二工区 [地すべり防止工事:溪間工]

平成22年度までに、不安定な斜面を安定させるため法枠工、地すべりの原因となる地下水を排除する集水井工、土砂を止める鋼製枠土留工と地すべりを抑止するアンカー工を施工しました。

平成23年度は地すべり末端部および末端部に位置する溪流の対策工を実施しています。
