技術開発完了報告

秋田営林局

課題名		人工林立木用の枝払機開発			
指示・自主区分	林野庁指示	開発期間	自 昭和62年 至 平成 元年	担当	作業部会
目 標	伐倒を実行する人工林立木に適用できる枝払機を開発し、作業能率の向上、肉体的負担の軽減、作業の安全確保を図る。				
	1 使用機械の検討	①操作性	②適用できる径級範囲		
	2 作業条件の検討	③作業の能率性	④安全性		
	3 成果の取りまとめ				
	4 作業方法の確立				
系 吉	現在開発中の市販枝打機の枝払機への活用は、適用可能な対象立木が極めて少ないことから効率的な使用とならず、また大径木等に適した機種に改良するためには多大の開発経費が必要とされ、更に機械の重量も増すことから機械の運搬、取付け時等の安全作業の確保が困難となる。			技術開発経費内訳	
				<人工> 千円	
				物件費 -	
				役務費 -	
				人件費 -	
				基 職 < >	
				その他 < >	
				合計 -	
果					
開発経過と調査内容					
昭和62年度（設定初年度）					
1 使用機械の選定 地元の秋田マツカラ-K Kが取り扱っている枝打機のうちから適用径級の大きい「U K 510」を使用した。					
2 実行結果 (1) 実施時期 昭和63年 3月15日 (2) 場所 秋田営林署管内 財の神国有林 210林班 へ小班 (3) 対象木 72年生スギ主伐木、胸高径20cm台の立木を対象 (4) 機械操作 秋田マツカラ-K K (5) 実験結果 実験対象木を15本予定したが、開始早々枝の切断能力不足による上昇停止、途中降下など油圧制御枝分けセンサーにトラブルが多く、数本の実験で中止したため、目的とする実験結果を得ることができなかった。

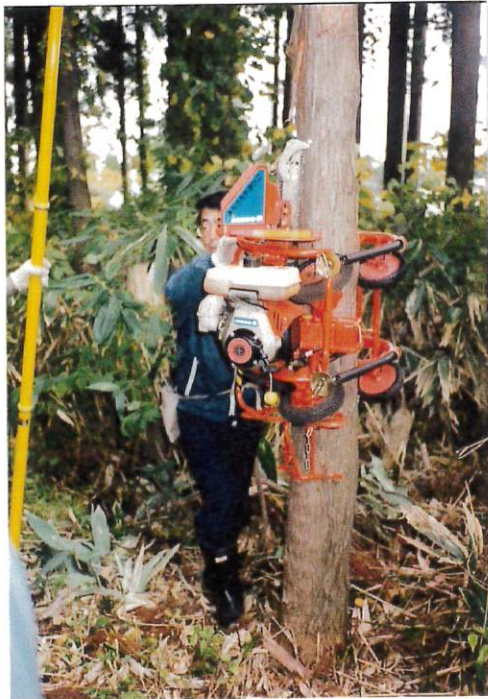
実験に使用した「A B230」
の取付け完了状況

- ① 名称「えだうちやまびこ」 ② 型式「AB230-R」 ③ 重量 23.0kg ④ 出力 最大2.3PS
 ⑤ 排気量 51.6CC ⑥ 適用径 7~23cm

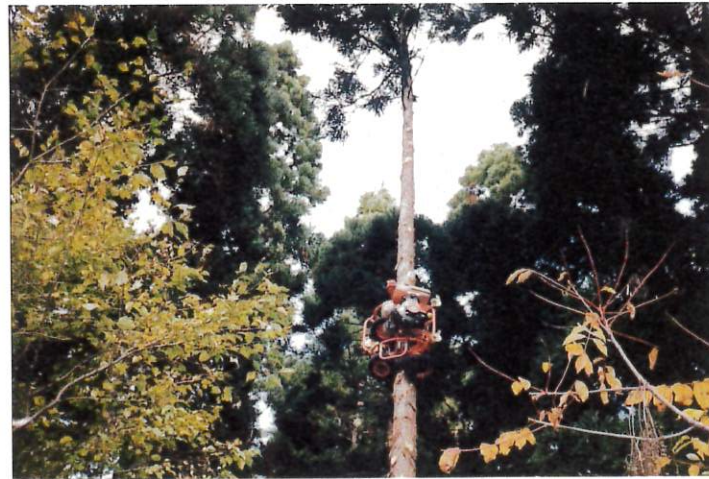
太く硬い枝を切断した状況

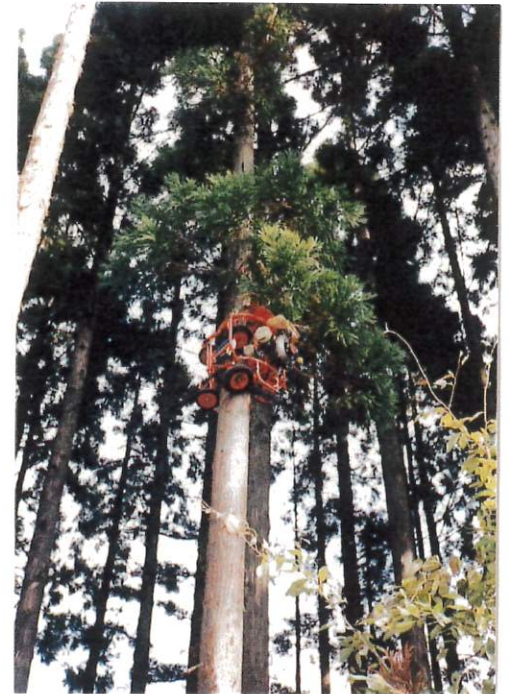
切断できずに上昇停止した
状況

① 幹径26cm上、枝径5cm上のはほとんどが切断不能と考えられ、それ以外のものでも切断に4~5回、再三上下動を繰返す場合が多くあった。

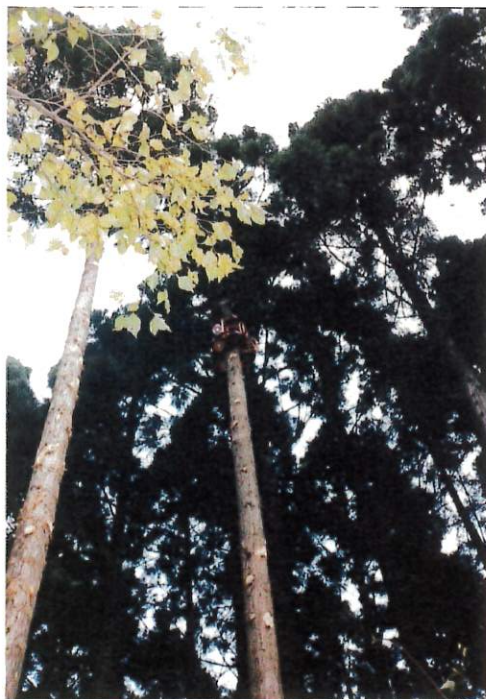
2～3回程度昇降を繰り返しながら切断している状況

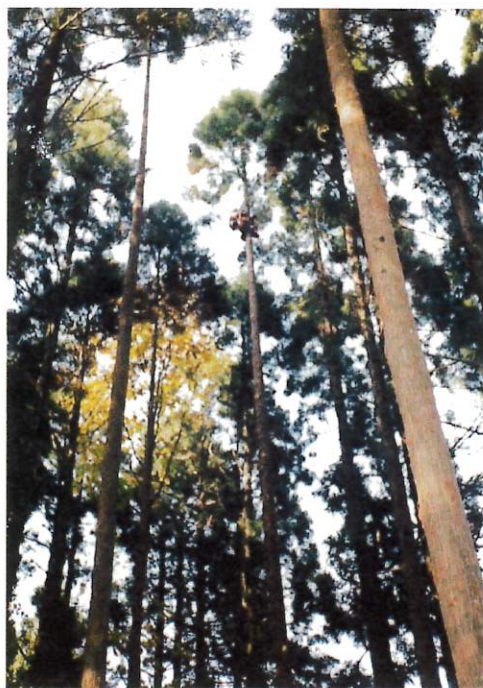
割合スムーズに切断した状況

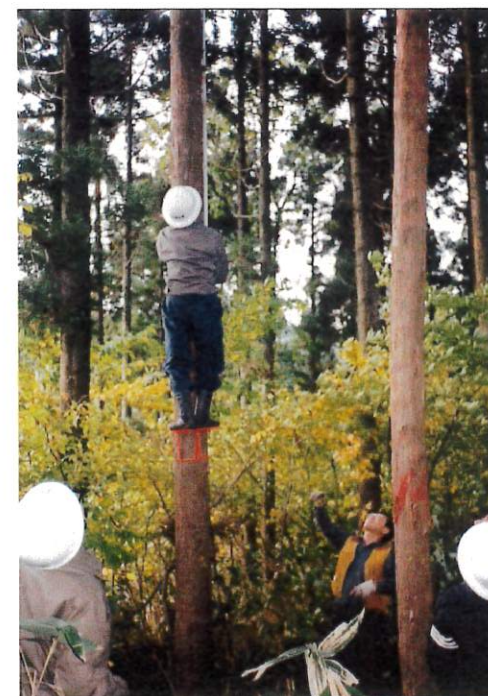
トラブルで途中停止し降下の際ヒモが短かくポールを使っている状況
