## 海岸防災林復旧事業の取組み

仙台森林管理署 治山技術専門官 ○澤口 晴彦  
治山第一係員 寺田 優希子

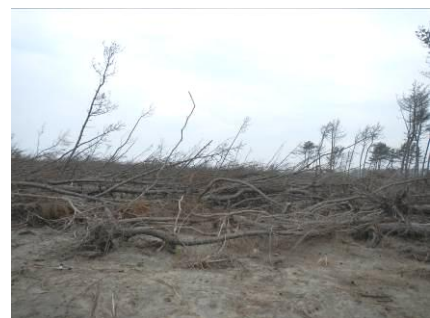
図－1 被災した海岸防災林

沿岸部では図－1のとおり防災林の大半が消失・根返りしてしまっていることから、津波の持つエネルギーの大きさがうかがえる。また、仙台市若林区荒浜地区の震災前後の写真（図－2、図－3 出典：東北建設協会）からも、被害の大きさがわかる。

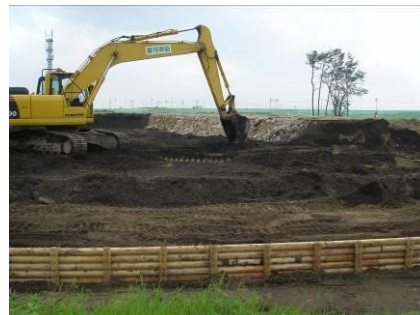
図－6 津波堆積物

津波堆積物とは、津波によって巻き上げられた海底の砂や泥等の総称。集められた津波堆積物は、ふるいわけし、砂質土と同等の物理的性状になる。土壤汚染対策法の基準を満たすことで、津波堆積物を盛土材として使用する（図－6）。現段階（平成25年1月末）では、3万3千 $\text{m}^3$ の津波堆積物を盛土に活用している。

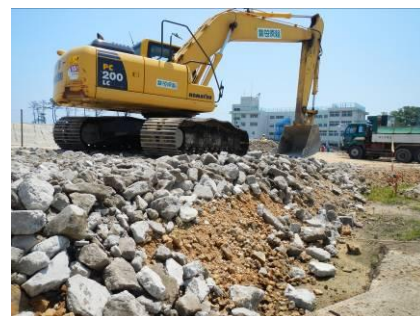
図－7 コンクリートがら

コンクリートがらは、被災建築物などのコンクリート材を破砕したもの。従来から、コンクリートがらは、建設リサイクル法によりコンクリート骨材や道路路盤材として利用されている。本工事では作業用道路の路盤材として利用する（図－7）。現段階（平成25年1月末）では、3千 $\text{m}^3$ のコンクリートがらを作業用道路の路盤材に活用している。

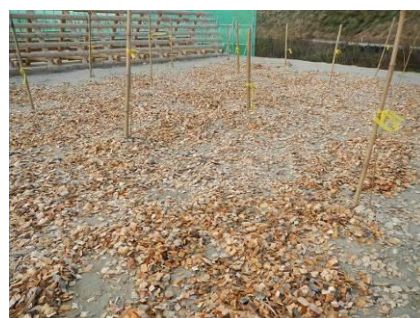
図－8 マルチング

海岸防災林の被災箇所には、多くの倒木や枝条が残っている。これらを効率的に処理することが重要である。本復旧工事では、集積した倒木を外に搬出せず、現地でチップ加工をする。これを、マルチング材として表土に散布し、地表面の砂の飛散や雑草の生育を抑制する（図－8）。一方、腐植による不等沈下や、メタンガス発生の危険性から、盛土材としての利用は避けている。

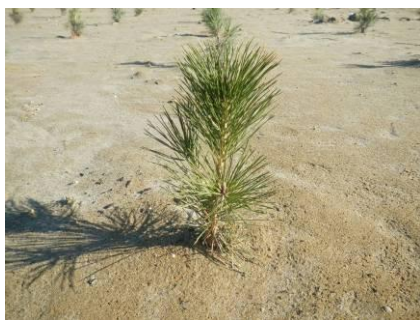
図－９ 抵抗性クロマツ

海岸部は、飛砂や潮風害などの環境条件が厳しいことから、植栽樹種は、これまでの海岸林造成に実績のあるクロマツを中心に導入する。過去には、マツクイムシによる被害もあったことから、マツノザイセンチュウに対する抵抗性のある抵抗性クロマツを検討している（図－9）。飛砂や潮風害の影響を受けづらい内陸部の林帯は、広葉樹の導入も併せて検討する（図－10）。

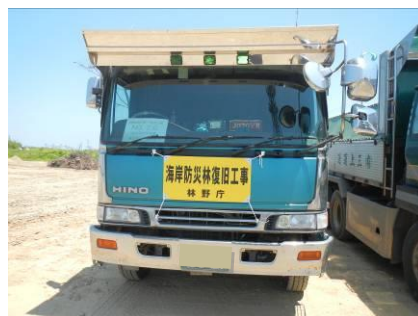
図－１１ ダンプマスク

沿岸各地域は、震災工事車両が混在し、交通量が増加している。工事車両には、工事名を記したダンプマスクを付けて、安全走行に努めている（図－１１）。また、他省庁の工事関係者と安全協議会を定期的を開いて、通行台数や通行時間を自主的に規制している。

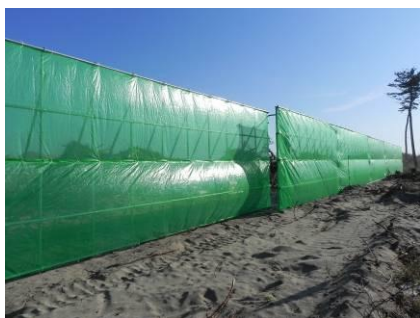
図－１２ 仮囲い

工事にあたり、周辺の地域環境への配慮も必要となる。海岸防災林のない現地は風が常に吹き抜けている。仮囲いを設置することによって、隣接地への砂の飛散を軽減させる（図－１２）。

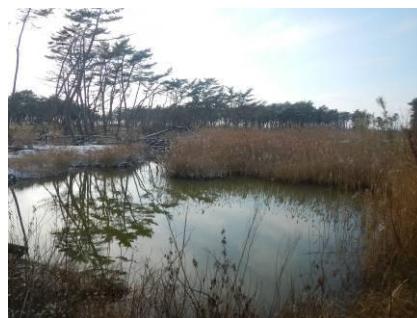
図－１３ 湿地箇所

また、仙台湾沿岸地区の事業地には入江や湿地が多数存在している（図－１３）。これらは元々の環境に配慮して、当面の間、自然の経過に委ねる場所としての設定も検討している。
