# 各署でできる！林道事業におけるICTの実践

## ～動画から生成した三次元点群の利用～

岩手南部森林管理署 森林情報管理官 ○吉川 秀平  
○森 滉平  
森林整備官 高橋 宏瑛

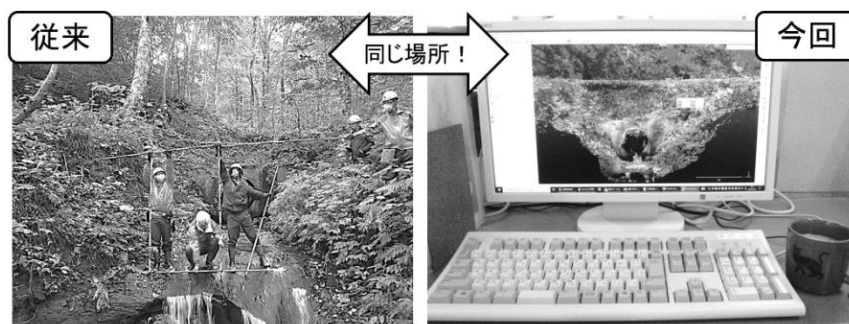
図-6 安全性の確保

また、林道災害の現場では現地の状況を伝達するため、スケールのわかる写真を撮る必要がありますが、今回の手法であれば、少人数で、危険な場所で直接測量する必要が無く、室内で安全に容易な情報伝達を行うことができます(図-6)。

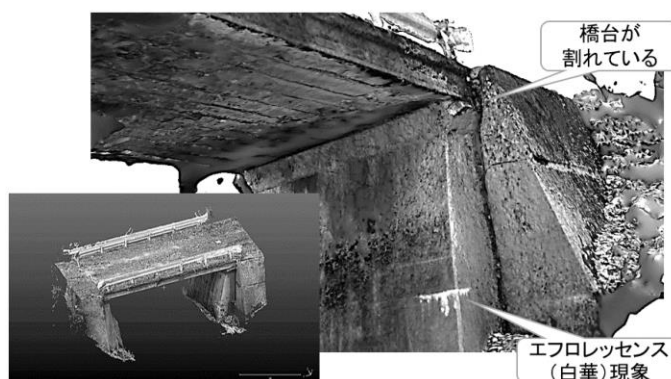
図-10 三次元点群による施設点検

三次元点群であれば、橋台の割れやエフロレッセンス(白華)などの劣化箇所を様々な角度から視認し、データ上で施設点検を行うことが出来るので(図-10)、従来の写真で行われていた情報伝達よりも明瞭で効率が良いと言えます。
