治山施設等災害復旧事業地元説明会に関する概要

件名	東日本大震災による治山施設災害復旧事業の説明会【大谷海岸(沼尻海岸)】
日時	平成25年9月10日(火) 18:30~19:45
場所	大谷公民館 和室
出席者	大谷東・大谷南地区ほか住民 30名

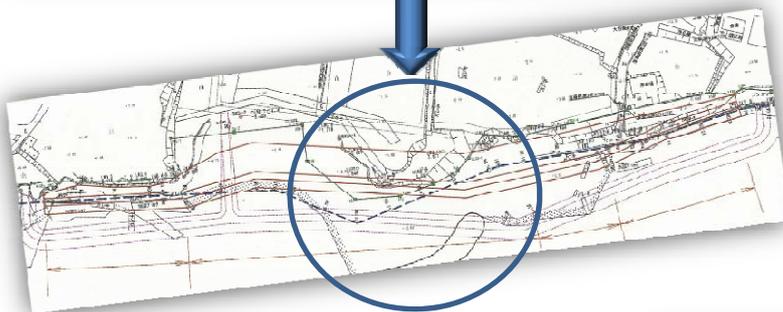
H25.9.10 説明会提示図面

中央の凹み部分を直線的に修正
 (別添資料に見やすい図面があります)

- ①防潮堤の法線が一部湾曲しているが、直線にできないか？(前回質問事項)
 →前回のご意見をもとに関係機関と調整の結果、法線の一部を陸側へ移動(最大約34m)し直線的な法線へと修正しました。
- ②階段工の傾斜・位置について(前回質問事項)
 →傾斜の角度については可能な限り緩く、非常時に人を背負って歩ける幅を確保しています。設置位置は、速やかに高台へ避難できる2箇所に予定しています。
- ③防潮堤背後の防災林は整備しないのか？
 →防潮堤設置後、残された国有林内には当方で植栽を予定していますが、国有林野外につきましては、他事業(民有林治山事業)でお願いすることとなります。
 →(県)背後の防災林については、地元自治体等からの要望があれば新規事業として予算を要求することは可能です。
