■ 概要

平成20年岩手・宮城内陸地震による被災箇所のうち、平成26年度末までに、国有林治山事業で溪間工43基、山腹工7箇所、民有林直轄地すべり防止事業で溪間工15基、山腹工8箇所、林道災害復旧事業で12路線を整備しました。

平成26年度 工事完了箇所

平成27年度 施工予定箇所

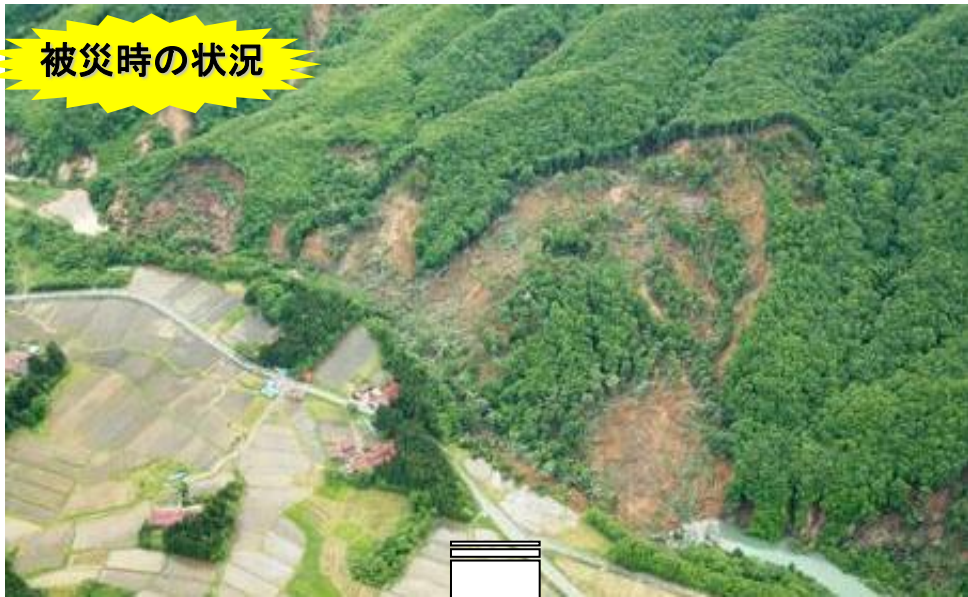
被災時の状況

地震によって市野々原地区では、磐井川の右岸で大規模な地すべり(約20ha,移動土砂360万m³)が発生し、磐井川を150mに渡って塞ぎました。
地すべり土塊は対岸にぶつかって止まりましたが、地すべり地内には大量の不安定土砂や倒木等が発生しました。上流側に形成された土砂ダムが決壊するとこれらの土砂が土石流となって流下し、下流域に甚大な被害を及ぼす危険がありました。

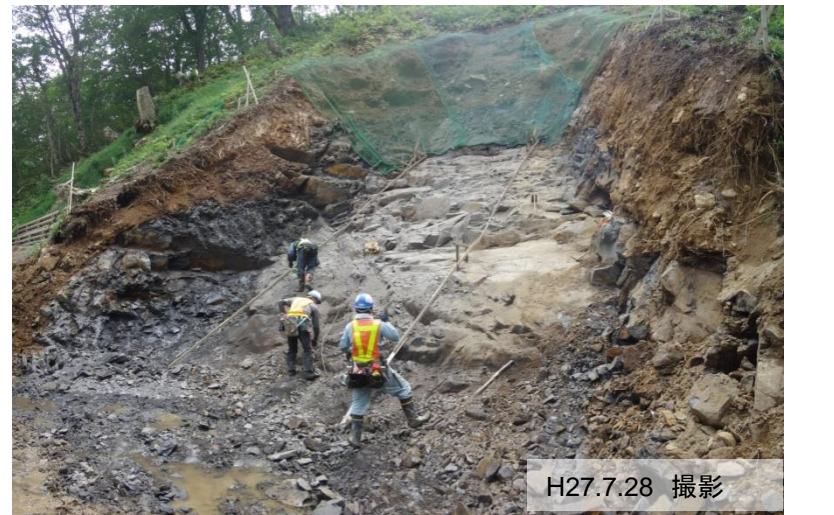
① 産女川治山工事 [溪間工(鋼製スリット谷止工)] 国有林治山事業

地震により発生した土石流の影響から当該溪流に大量の土石等が堆積している状況にあることから、下流域への流出を防止することを目的に平成26年度から透過型ダムの建設を進めており、平成27年度も継続して実施しています。

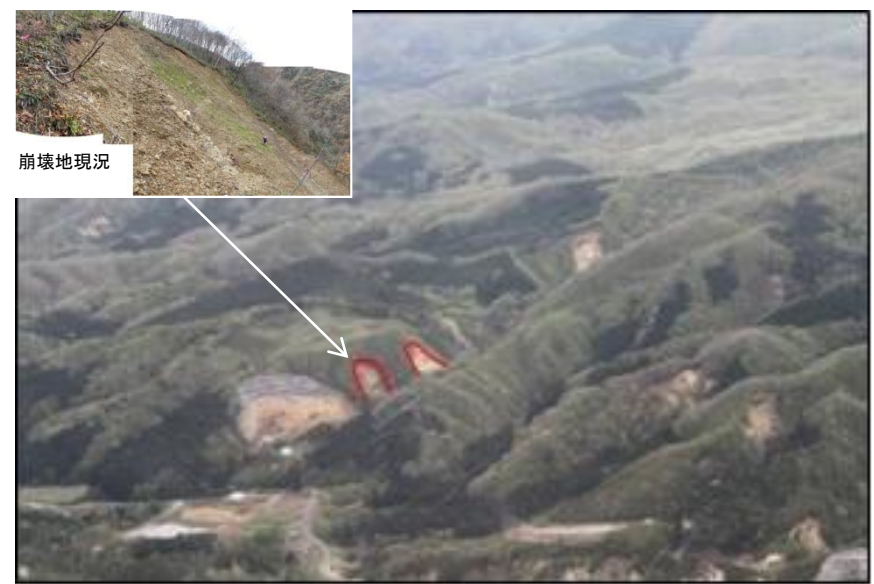
② ニゴリ沢第一工区治山工事 [地すべり防止工事] 民有林直轄地すべり防止事業

地震の影響により崩壊した山腹斜面の降雨等による浸食や崩壊地拡大の防止および山腹斜面下方に位置する溪流に堆積した崩落土砂の流下を抑止する工事を行います。

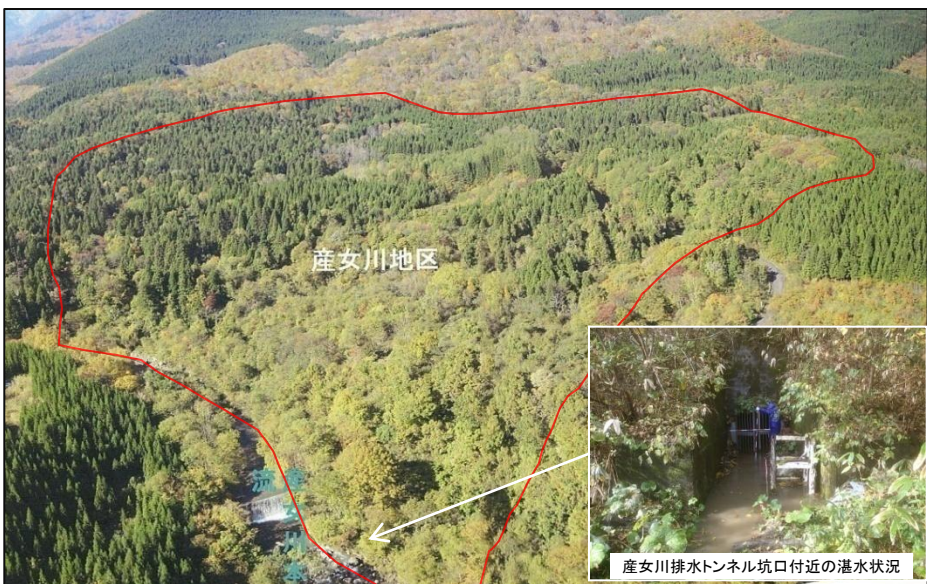
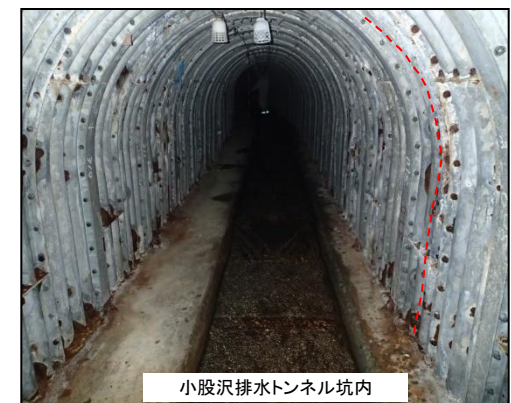
③ 産女川第一工区治山工事 [地すべり防止工事] 民有林直轄地すべり防止事業

坑全体としては機能を維持しているが、外力により変形を生じている支保工(ライナープレート)

降雨や融雪によって地すべりを起こす危険性があることから、地震発生時に変状した地下水排除のための既設排水トンネル工(産女川排水トンネル、小股沢排水トンネル)の機能向上を図るため補修工事を行います。
