■ 概要

平成26年度 工事完了箇所

平成27年度 施工箇所

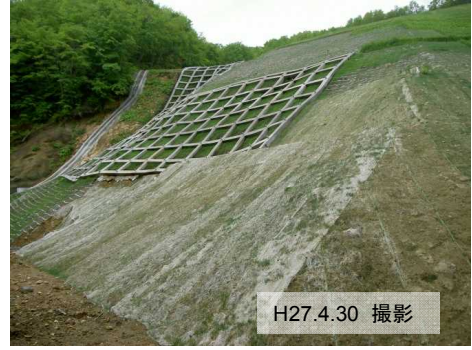
ニゴリ沢第二工区 [地すべり防止工事]

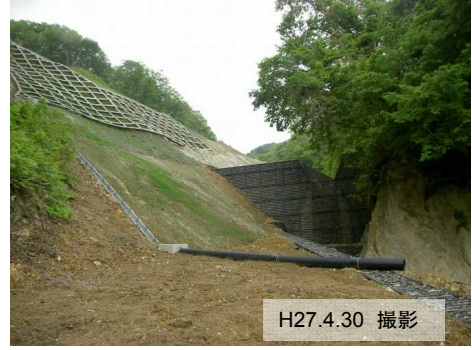
ニゴリ沢第二工区 [地すべり防止工事]

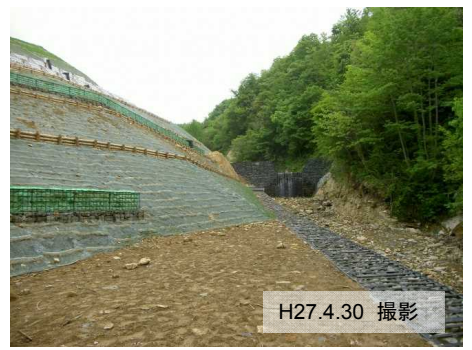
ニゴリ沢第一工区 [地すべり防止工事]

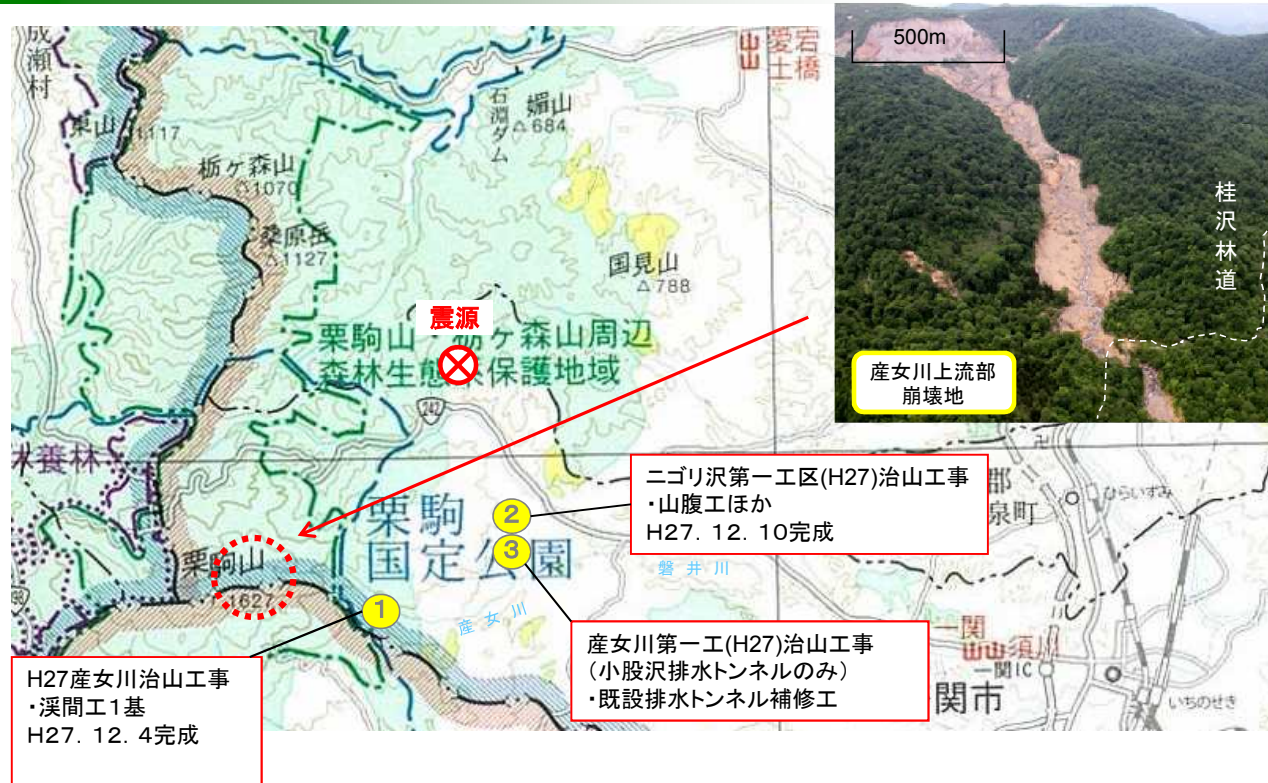
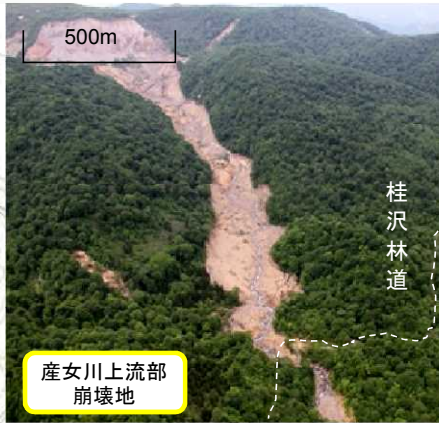
○磐井川地区(市野々原)

地震によって市野々原地区では、磐井川の右岸で大規模な地すべり(約20ha,移動土砂360万m³)が発生し、磐井川を150mに渡って塞ぎました。地すべり土塊は対岸にぶつかって止まりましたが、地すべり地内には大量の不安定土砂や倒木等が発生しました。上流側に形成された土砂ダムが決壊するとこれらの土砂が土石流となって流下し、下流域に甚大な被害を及ぼす危険がありました。

対策工として、地すべり地内の不安定土砂を取り除き、斜面下部で押さえ盛土とし、地すべりを安定化させるとともに森林に復旧させるために緑化を行いました。

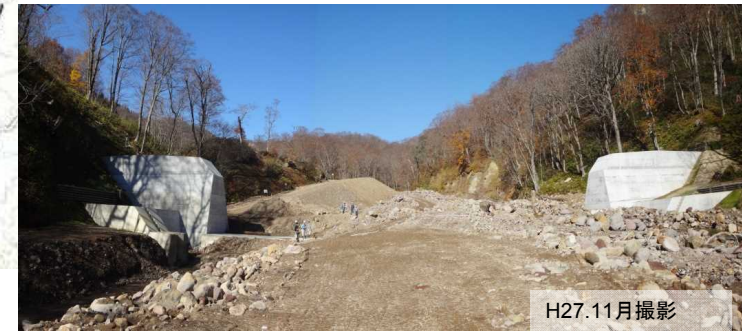
① 産女川治山工事 [溪間工(鋼製スリット谷止工)] 国有林治山事業

地震により発生した土石流の影響から当該溪流に大量の土石等が堆積している状況にあることから、下流域への流出を防止することを目的に平成26年度から透過型ダム建設を進めており、平成27年度も継続して実施しました。
 なお、28年度はスリット部本体に着手する予定です。

右岸袖部のコンクリート打設完了

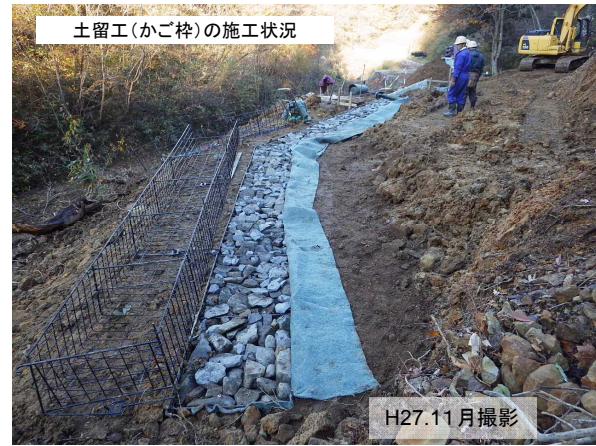
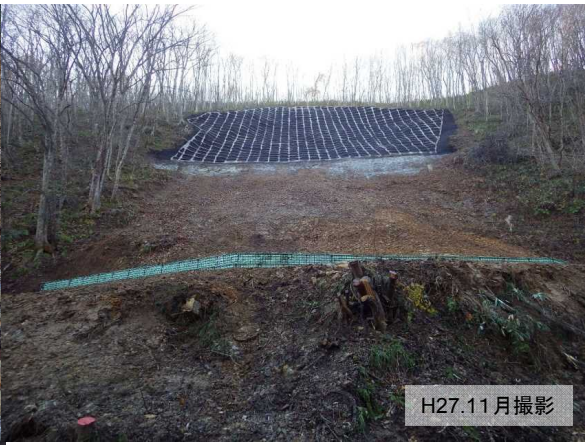
② ニゴリ沢第一工区治山工事 [地すべり防止工事] 民有林直轄地すべり防止事業

地震の影響により崩壊した山腹斜面の降雨等による浸食や崩壊地拡大の防止のための簡易吹付法枠工を実施しました。
 なお、28年度には引続きの工事として護岸工を計画しています。

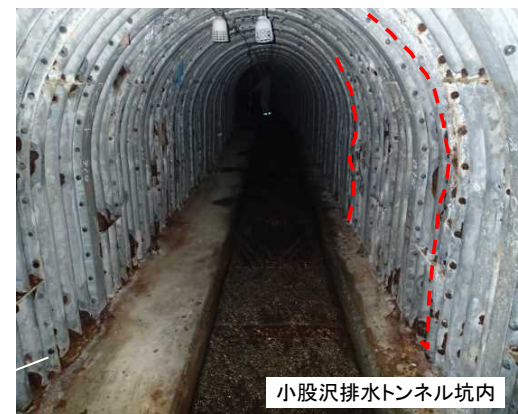
小股沢排水トンネル坑内

坑全体としては機能を維持しているが、外力により変形を生じている支保工(ライナープレート)

降雨や融雪によって地すべりを起こす危険性があることから、地震発生時に変状した地下水排除のための既設排水トンネル工(小股沢排水トンネル)の機能向上を図るため補修工事を実施しています。
