木曽駒ヶ岳における植生復元対策調査

報 告 書

平成 23 年 1 月

中 部 森 林 管 理 局

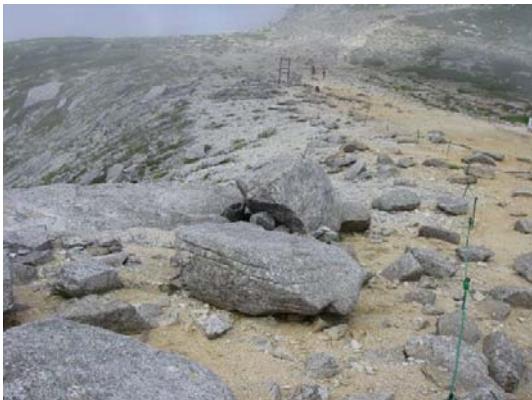
植生復元候補地(天狗莊裏)

- ・ グリーンロープによる立ち入り制限がおこなわれている。
- ・ 土壤の状況は、径が 0.2~1.0cm 程度の砂礫地が広がり、径 10~50cm 程度の石が点在する。
- ・ 植被率は低く(1%に達しない)、イワツメクサ等が点在する程度である。

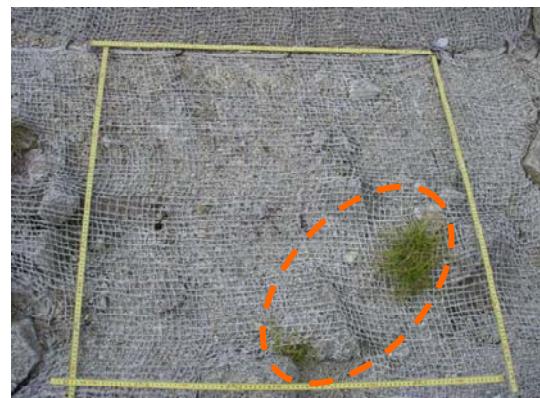
しかし、t-1(登山道沿い)では、イワスゲが、順調に生育しており、定着しつつある状況を確認した。

順調に生育するイワスゲ(t-1)

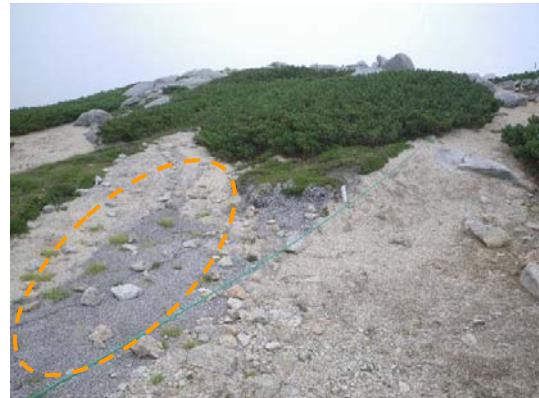
損傷状況は、水流によると考えられる砂の堆積および、麻繊維マットのほぐれであった。

堆積した土砂

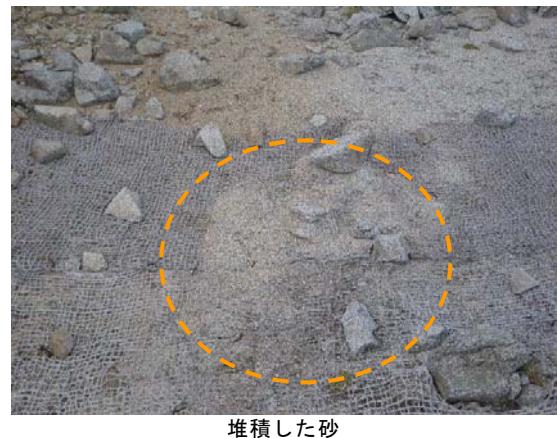
図 3.37 九合目のマット損傷状況

損傷状況は、マットの一部への砂の堆積であった。

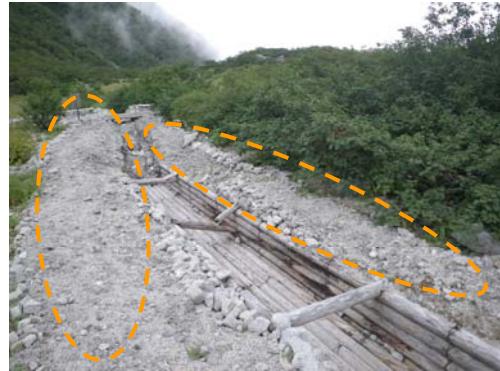
千畳敷カール内のマットは、全体的に劣化しており、主な損傷は、マットのほぐれと、砂の堆積であった。

マット上に広く砂が堆積した様子 (C21, 22)

4.2の方針から、メンテナンスが必要な箇所として、天狗莊西、八合目、千畳敷カールが挙げられる。いずれも水みち上部へのマットの敷設が目的である。
