木曾駒ヶ岳における植生復元対策調査

報 告 書

平成 24 年 1 月

中 部 森 林 管 理 局

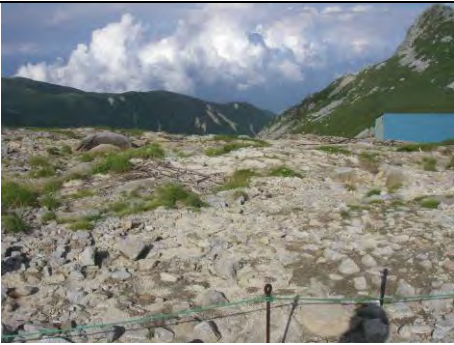
| 項目 | 調査日 | 写真 |
|---|---|---|
| メンテナンス箇所の調査及び<br>当年度メンテナンス作業実施<br>箇所の選定 | 7月27日、<br>8月2日 | <br>当年度メンテナンス箇所の様子(天狗荘北西) |

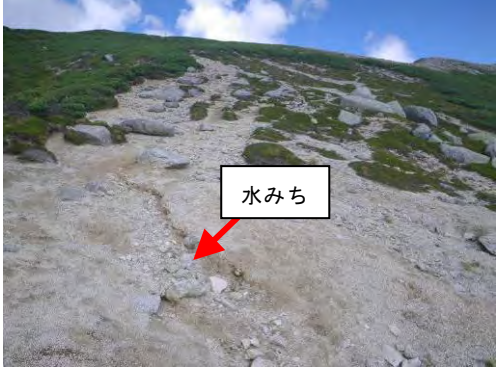
| 写真 | 概要 |
|---|---|
| | <p>【三沢岳登山道付近⑤】</p> <ul style="list-style-type: none"> <li>・ 宝剣岳から三沢岳に向かう登山道沿いに形成されている。</li> <li>・ おおよそ 6m×3m の裸地が存在する。</li> <li>・ 流水により大きな水みちが形成されている。</li> </ul> |

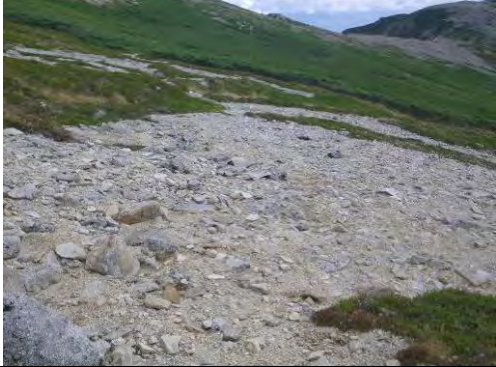
| 写真 | 概要 |
|---|---|
| | <p>【三沢岳登山道付近⑥】</p> <ul style="list-style-type: none"> <li>・ 宝剣岳から三沢岳に向かう登山道沿いに形成されている。</li> <li>・ おおよそ 10m×5m の裸地が存在する。</li> </ul> |

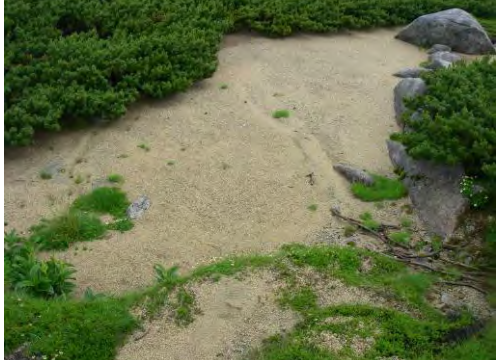
| 写真 | 概要 |
|---|---|
| | <p>【伊那前岳八合目付近⑧】</p> <ul style="list-style-type: none"> <li>・ 伊那前岳八合目道標北側に形成されている。</li> <li>・ 流水により運ばれてきた土砂が堆積している。</li> <li>・ おおよそ 5m×1m の裸地が存在する。</li> </ul> |

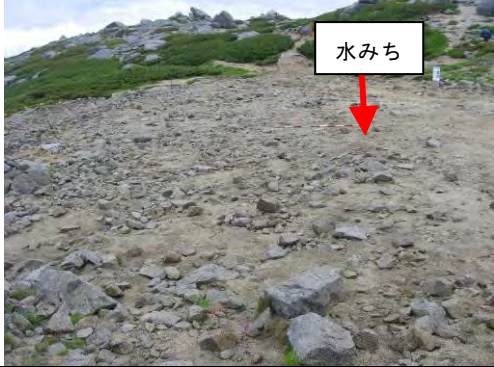
| 写真 | 概要 |
|---|---|
| | <p>【伊那前岳八合目付近⑨】</p> <ul style="list-style-type: none"> <li>・伊那前岳八合目道標西側に形成されている。</li> <li>・およそ 25m×5m の裸地が存在する。</li> <li>・流水により水みちが形成されている。</li> </ul> |

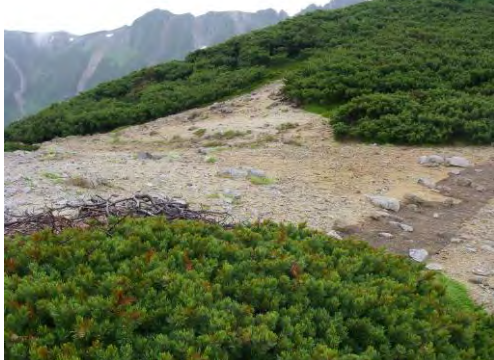
| 写真 | 概要 |
|---|---|
| | <p>【伊那前岳八合目付近⑩】</p> <ul style="list-style-type: none"> <li>・伊那前岳八合目道標南西側に形成されている。</li> <li>・およそ 10m×5m の裸地が 1 か所、4m×1m の裸地が 2 か所存在する。</li> </ul> |

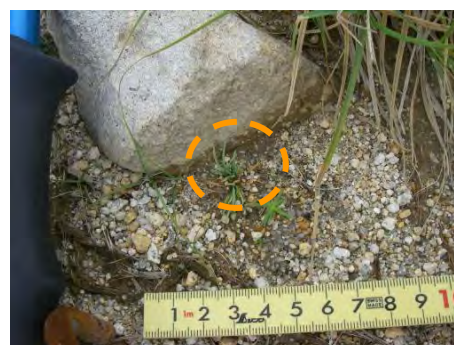
定着しつつあるハイマツの実生  
(プロット No. 6)

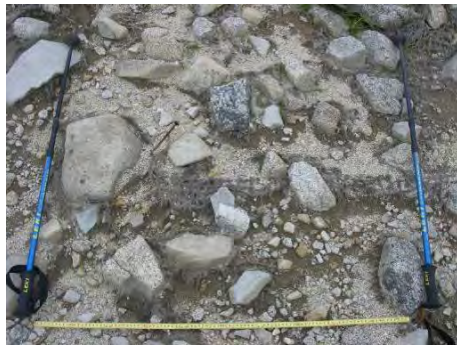
プロット No. 4  
常に風衝にさらされる立地

常に強風にさらされるプロット No. 3～6 は植被率の増幅が小さい。

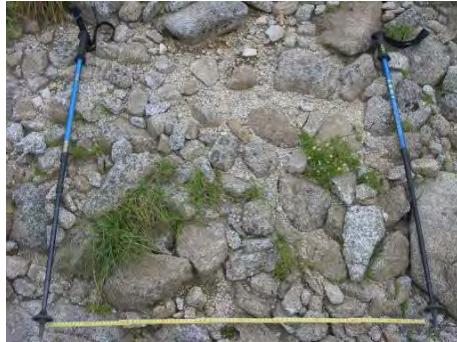
プロット No. 9  
一部に土砂が流入し、植生が埋もれる

また、水みちにあたるプロット No. 9 は、土砂が堆積し、植生が埋まっていた。

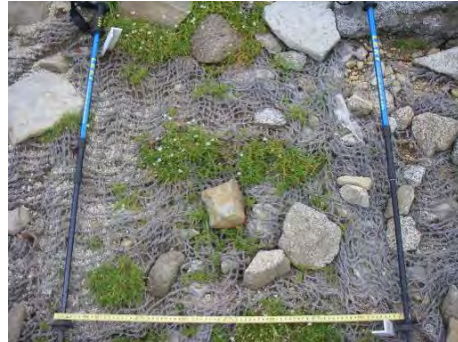
プロット No. 16  
イワツメクサが定着・生長している

土砂流入や風衝の影響の小さいプロット No. 7、10、15～16 は、大幅に植被率が上昇している。

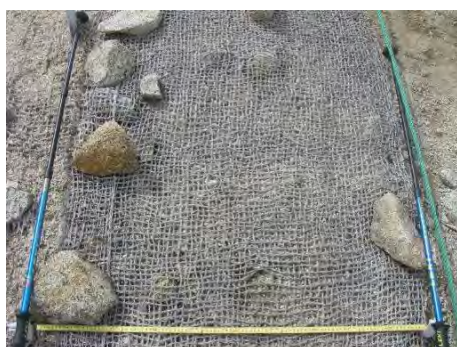
プロット No. 八-1  
植生の定着がほとんどみられない

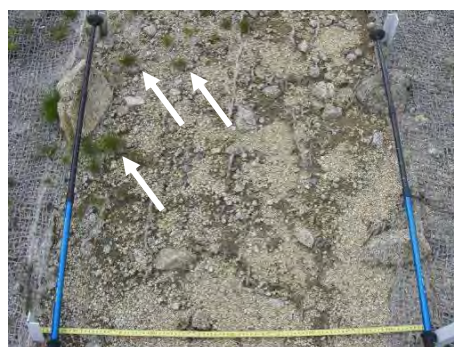
プロット No. 八-4  
年々コメススキが生長し続けている

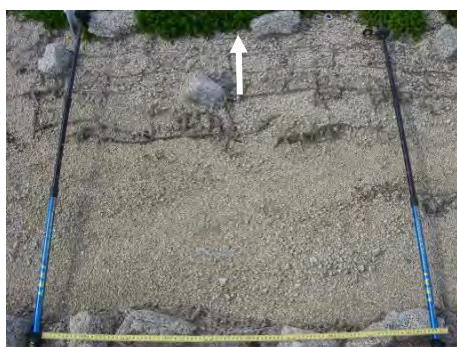
プロット No. 八-5  
周辺のガンコウラン等低木が進入している

プロット No. 八-5 は、水みちに位置しているが、周辺部のアオノツガザクラが進入・生長した結果、植被率が上昇した。

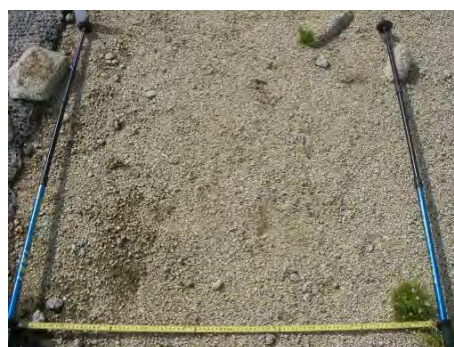
プロット No. 八-6  
実生の進入と消失が続いている

プロット No. 八-6 は、表土が安定せず、実生の進入と消失が続き、ほとんど成熟した個体がみられない。

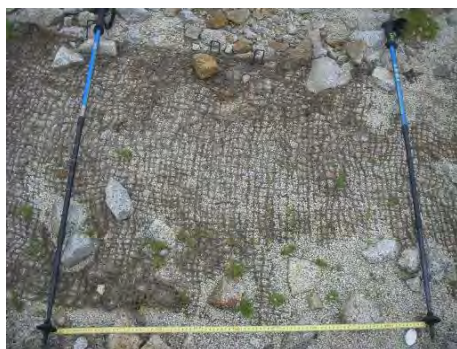
プロット No. n-2  
イワツメクサが定着し、生長している

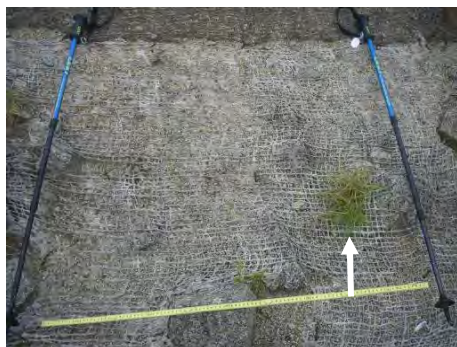
しかし、マット敷設初年からある程度の植生が発達していたプロット No. t-1 は、順調に増加している。このことから、植生の回復は、実生の定着が重要といえる。

プロット No. t-1  
イワツメクサが徐々に生長している

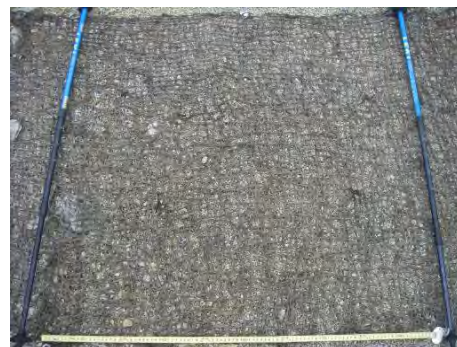
プロット No. t-2  
実生の進入と消失が続いている

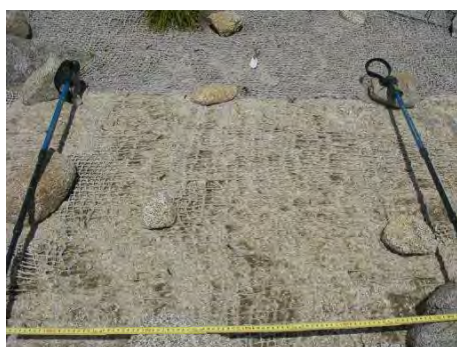
プロット No. 21-1  
マット(麻繊維)がほぐれており、  
植生はほとんど発達しない

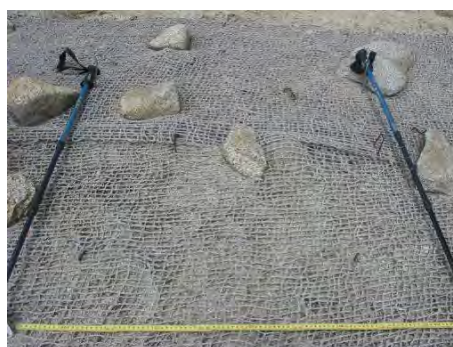
プロット No. 21-2  
マット(ヤシ繊維)は維持されているが、  
植生はほとんど発達しない

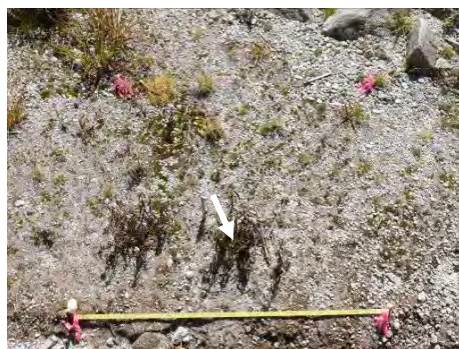
プロット No. s-1、s-4、s-6 は、植被率の明らかな上昇を示している。ヤマハハコ、タカネヨモギ等の既存の植生が生長したことによる。

プロット No. s-1  
ヤマハハコが生長している

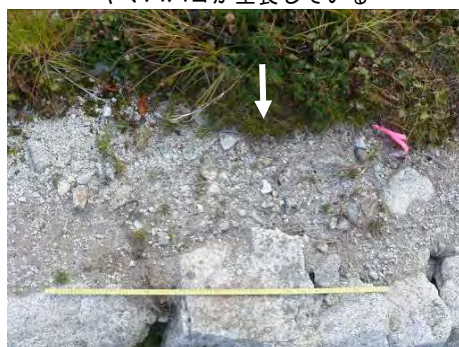
一方、プロット No. s-7 のみ植被率が減少している、また、プロット No. s-6 も全体の植被率は上昇しているが、石組みの上はほとんど植生が発達していなかった。

プロット No. s-6  
コメススキが徐々に生長しているが、  
石組み上には植生がほとんど発達していない

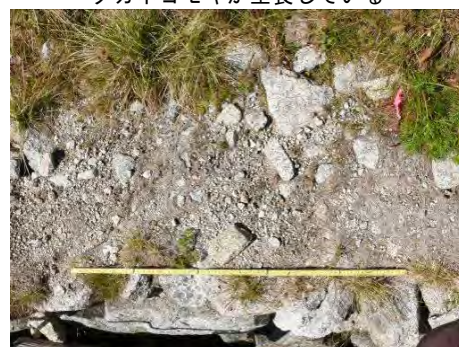
これらのプロットは、石組みの上に設置されている。石組みの隙間には、土砂が充填されていないため、石組み上は極度の乾燥状態となり、植生が発達しづらい状態といえる。

プロット No. s-7  
表土が乾燥し、植生が発達していない

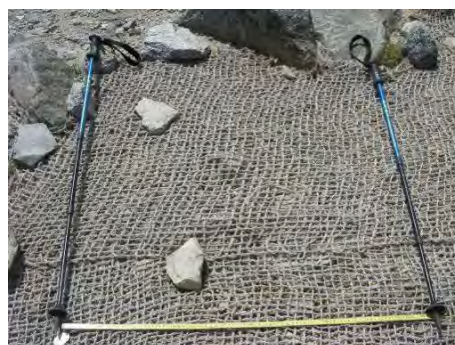
プロット No. 22-2(天狗荘裏)

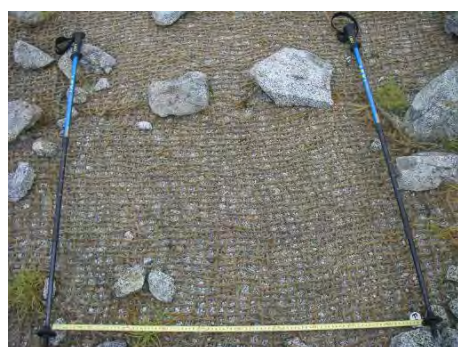
プロット No. 22-3(前岳)  
一部に土砂が流入し、植生が埋もれる

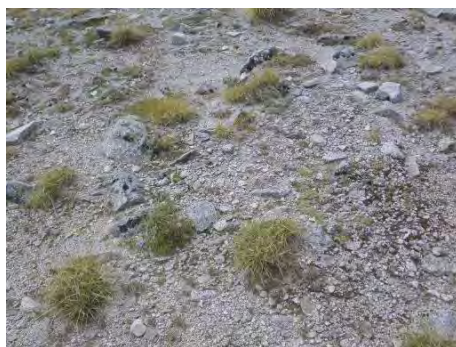
礫の空隙に細粒分が充填されて場所では風衝地でも植生が安定している(極楽平)

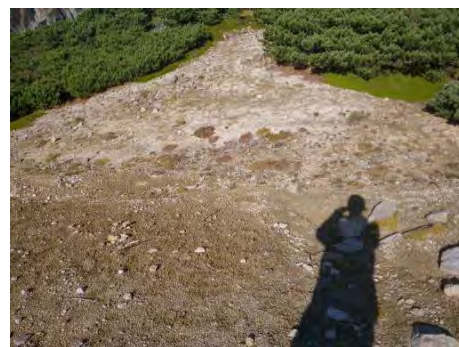
モニタリング結果から、風背地かつ礫の空隙を細粒分が埋めている箇所では順調な植生の回復がみられる。表層が細粒分だけの箇所では、実生が定着しにくい状況であった。その原因として、冬季の凍上による地下部の切断が挙げられる。また、表層に安定して大きな礫が存在する場合は、その礫周辺に植生が定着している状況を確認している(図 3.34、次ページ写真参照)。

表層が細粒分のみ場所では植生が発達しにくい(八合目)

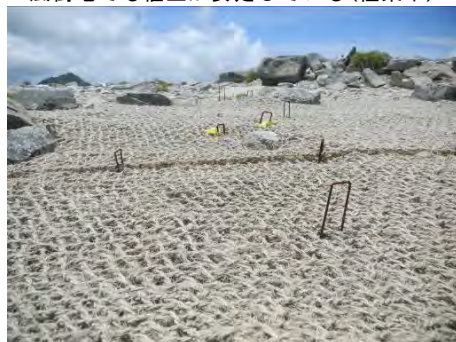
表層が細粒分のみ箇所に貼られたマットのピンが凍上による浮き上がり(天狗荘裏)

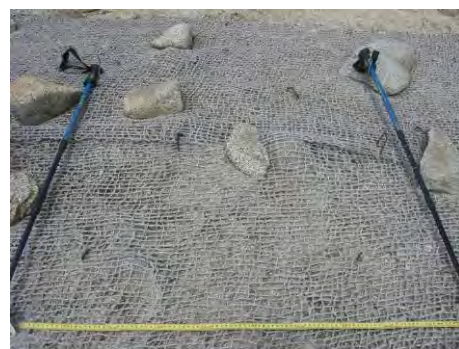
表層が細粒分のみで風衝地の場合、植生はほとんどみられない(プロット No. 21-2)
