令和5年度 保護林モニタリング調査結果報告

北海道森林管理局
株式会社環境指標生物

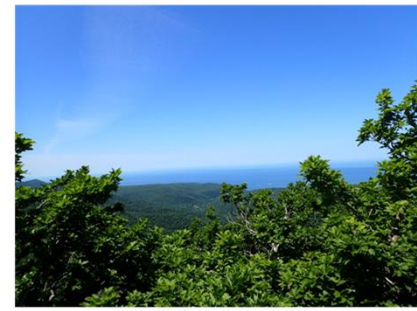
知床半島の下部樹林帯
(羅臼岳登山道より撮影)

確認された影響[特になし]

- 下部樹林帯にはダケカンバ、ミズナラ、トドマツ等を優占樹種とし、エゾイタヤ等が混生している林分が成立している。
- 各調査地点で植生の大きな変化はみられず、一部で風倒木がみられた地点もあるが、被害の規模は小さく、おおむね良好な状態が確認された。良好に保護・管理されている。

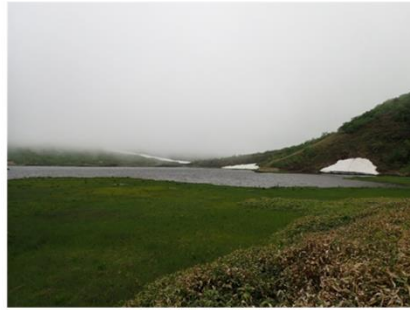
上部樹林帯と羅臼湖

確認された影響[特になし]

- ・上部樹林帯はダケカンバの亜高木～低木が優占し、下層にハイマツ等が生育している林分である。
- ・上部樹林帯においては風雪厳しい地域であり大径木は育ちにくい環境であるが、亜高木、低木層で確認される生立木はおおむね健全な状態であった。
- ・林床ではササが密生しているが、ほとんどの調査箇所ですべて天然更新が確認され、このことから比較的健全であり、更新も期待できる林分であるといえる。
- ・良好に保護・管理されている。

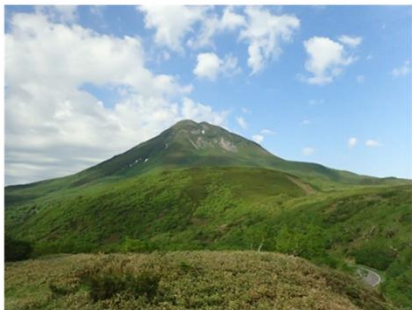
上部樹林帯と羅臼岳

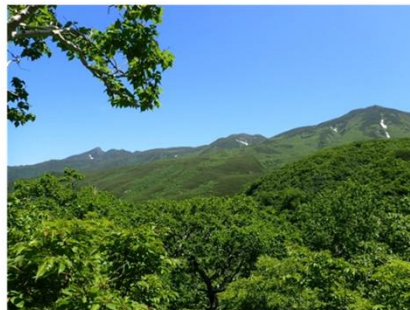
上部樹林帯と下部樹林帯
(羅臼岳登山道より撮影)

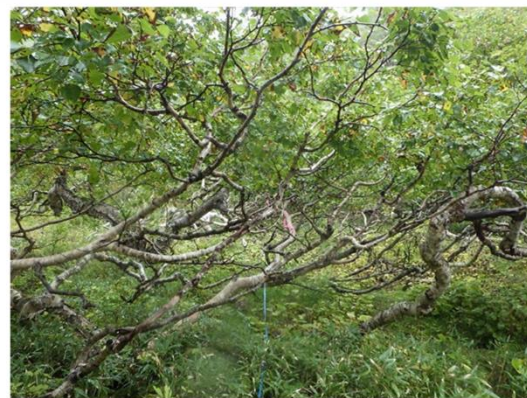
ID14826 磁北方向

樹林帯	ID	優占種	発達段階	高木層		亜高木層		施業形跡	被害情報等
				高さ(m)	植被率	高さ(m)	植被率		
上部	14805	ダケカンバ	天然更新 成熟	6 ~ 8	60%	4 ~ 6	20%	なし	気象害等
	14826	ダケカンバ	天然更新 成熟	9 ~ 11	30%	5 ~ 8	60%	なし	なし
	14828	ハイマツ	天然更新 成熟	4 ~ 6	10%	2 ~ 4	80%	なし	なし

- ・ダケカンバあるいはハイマツが優占している低木林であった。
- ・知床半島の上部樹林帯では、このような林況の樹林が広い面積で成立している。
- ・ササが優占している地点がほとんどであった。
- ・植生として大きな変化はなく概ね良好な状態を保っている。

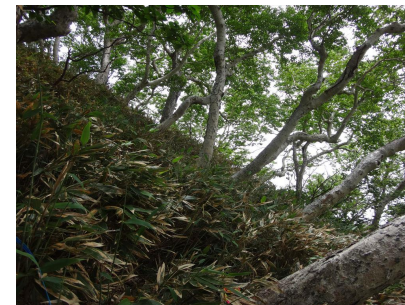
ダケカンバ帯の林相

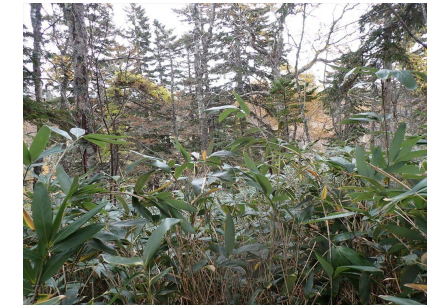
針広混交林の林相

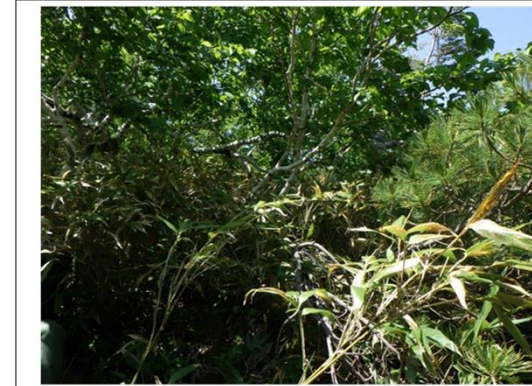
9011835

確認された影響[特になし]

- ・ダケカンバの低木林の下層にハイマツやナナカマド等が生育しており、典型的な北海道の高山帯の特徴を示しているといえる。
- ・下層はチシマザクラ、ダケカンバ等の低木、林床植生はチシマザサが優占していた。
- ・林分の発達段階により、植生として大きな変化はないと考えられる。
- ・引き続き、巡視・モニタリング等により経過を観察していく。

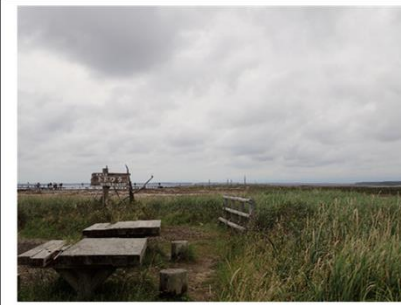
トドワラと海浜草原
