平成28年度 稚咲内砂丘林自然再生事業委託事業

報 告 書

林野庁 北海道森林管理局

平成29年3月

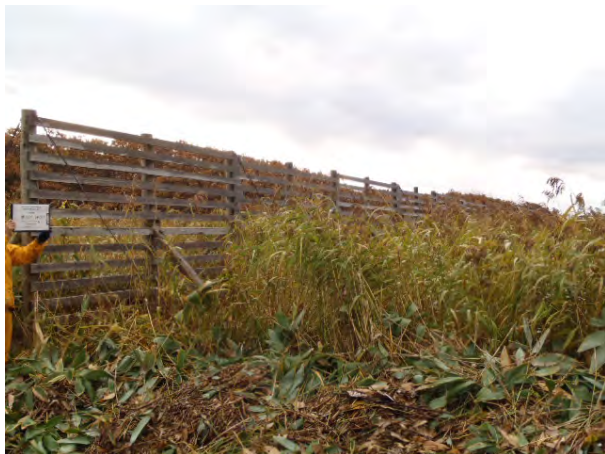
湖沼#112 (平成 20 年設置)

4年間(平成24年度～28年度)の調査の結果、湖沼#112の堆雪柵(平成20年設置)は、やや色あせているものの破損、腐れは確認されず、堆雪機能に支障はないと判断された(表5.1-1)。

平成 24 年 近景

平成 20 年と平成 25 年に設置した湖沼 #112 の堆雪柵は、傾斜や破損は確認されなかったため、早急な対策は必要ないと考えられる。

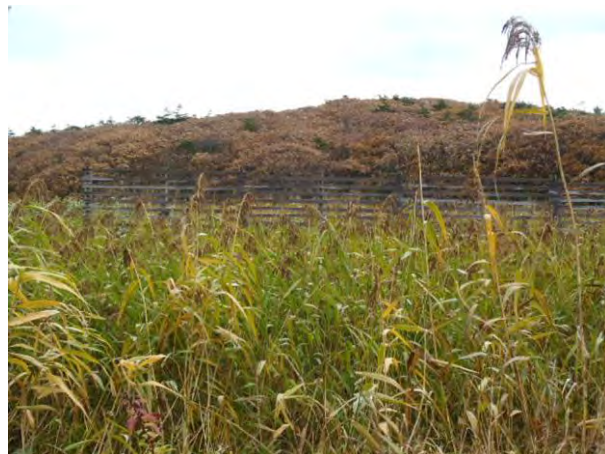
平成 24 年 遠景

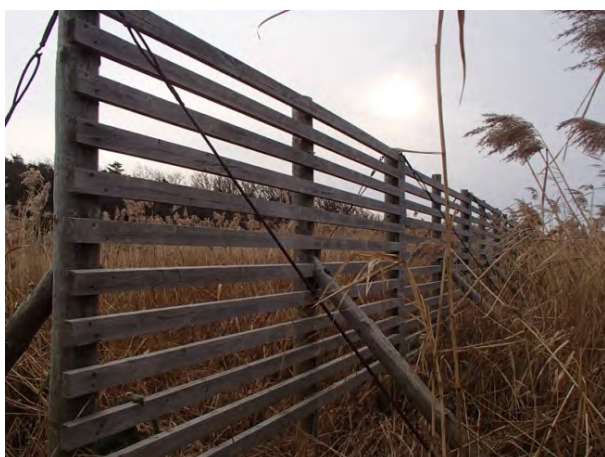
平成 25 年 外見に大きな歪みはない

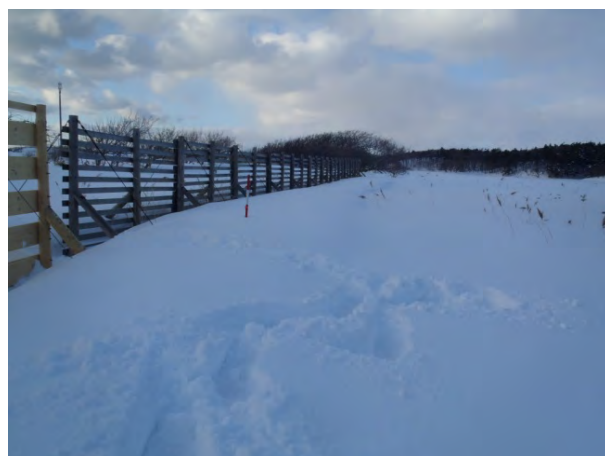
平成 25 年 堆雪状況

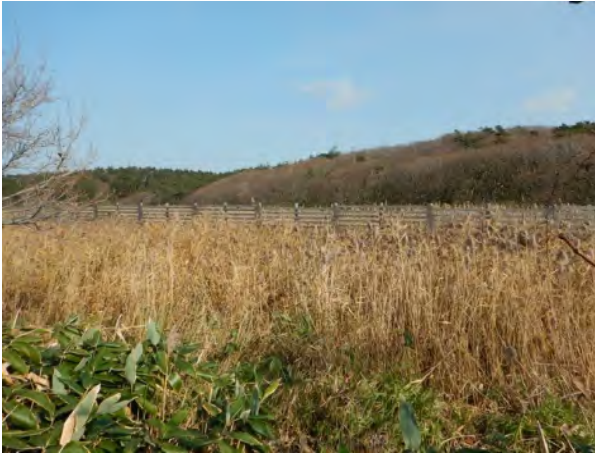
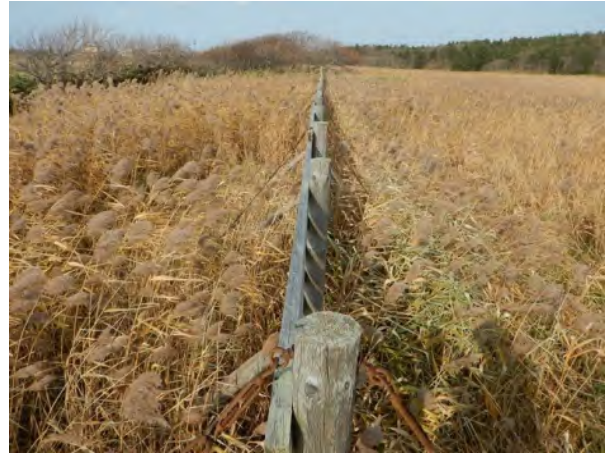
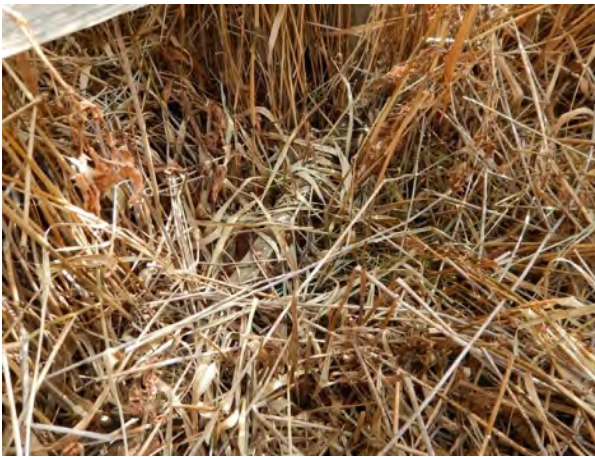
湖沼#112 (平成 20 年設置)

平成 26 年 全景

平成 26 年 全景(縦断)

平成 26 年 最下部の横板

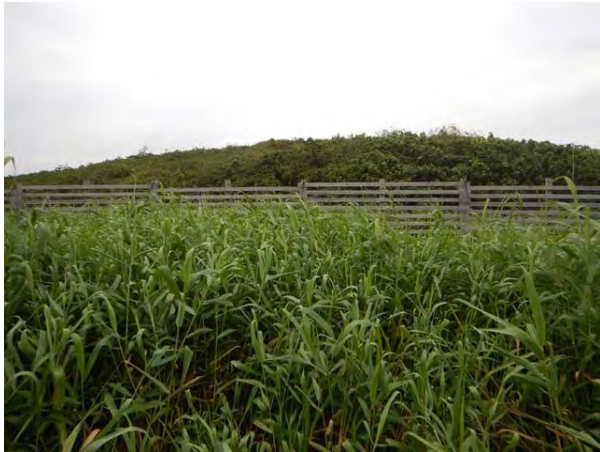
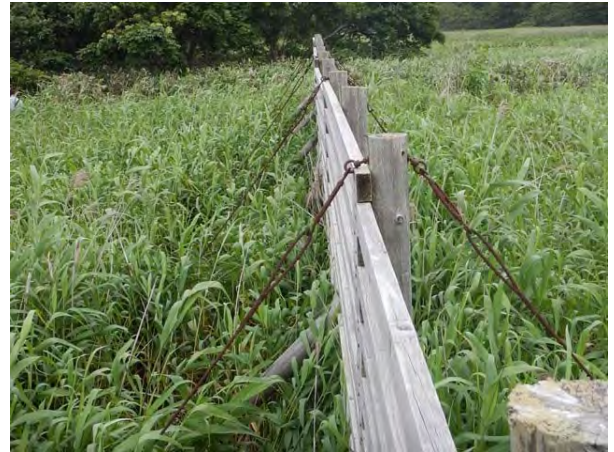
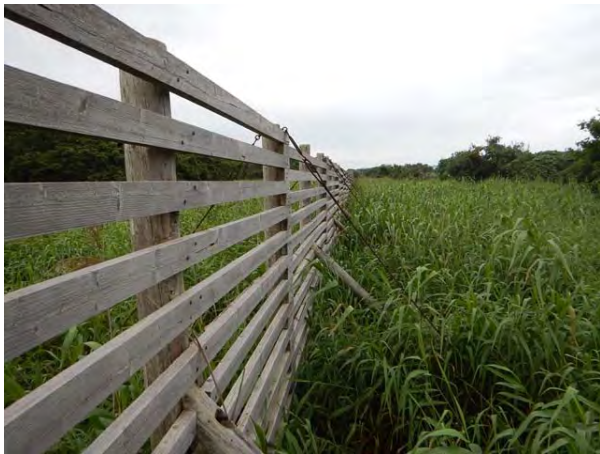
湖沼#112 (平成 20 年設置)

平成 27 年 全景

平成 27 年 全景(縦断)

平成 27 年 堆雪柵表面

平成 27 年 傾斜状況(1°)

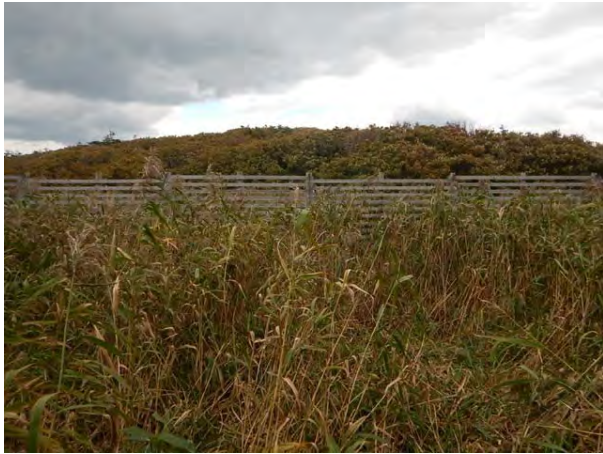
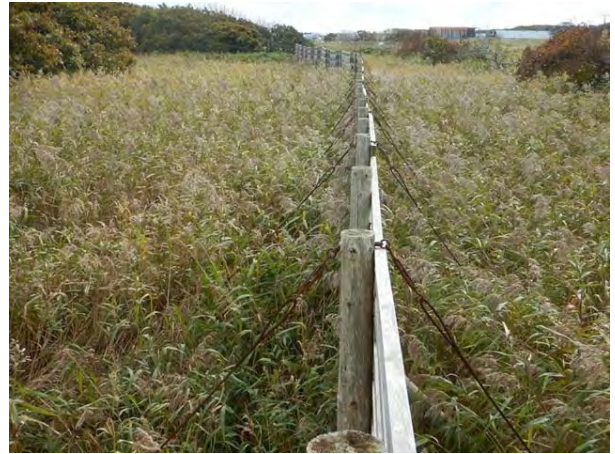
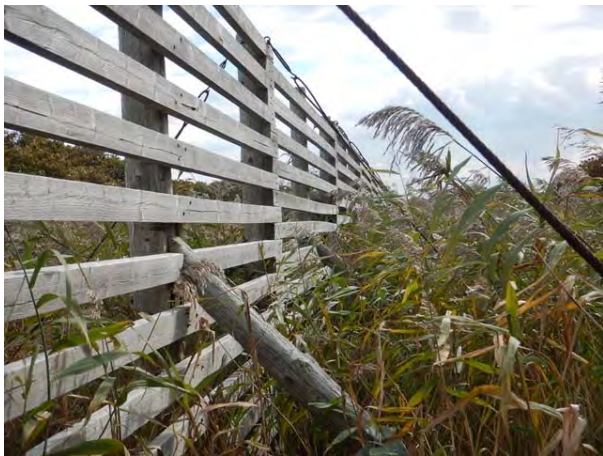
湖沼#112 (平成 20 年設置)

平成 28 年 全景

平成 28 年 全景(縦断)

平成 28 年 堆雪柵表面

平成 28 年 傾斜状況(1°)

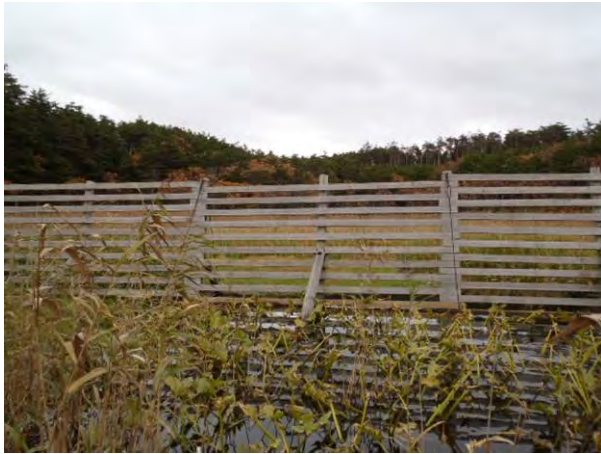
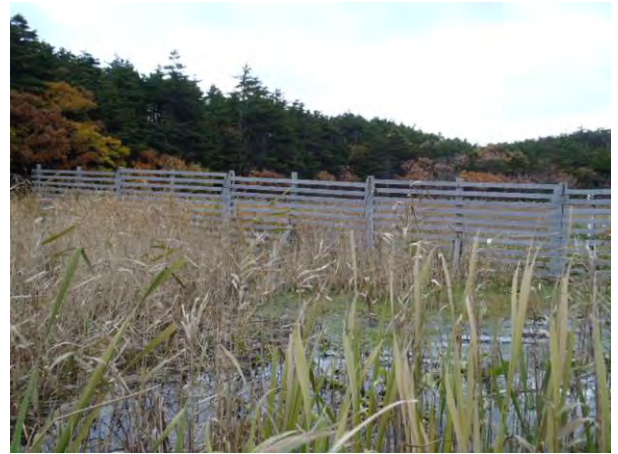
湖沼#119 (平成 20 年設置)

平成 24 年 近景

平成 24 年 遠景

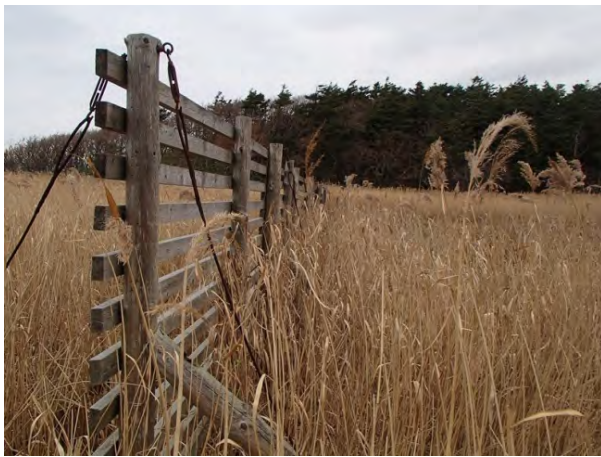
平成 25 年 ワイヤが弛んでいる

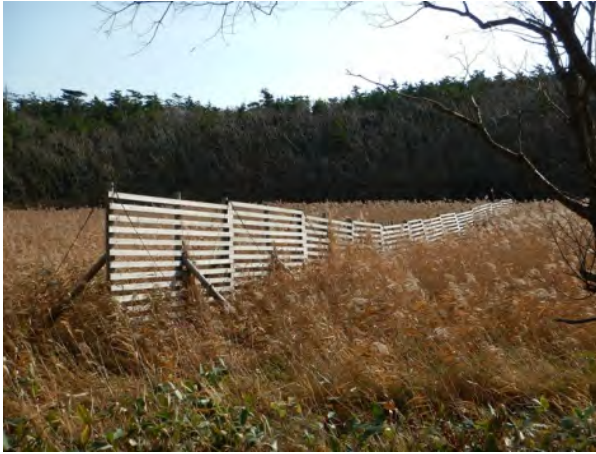
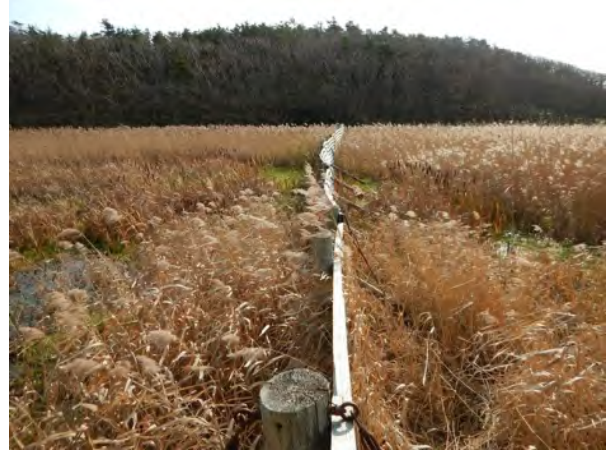
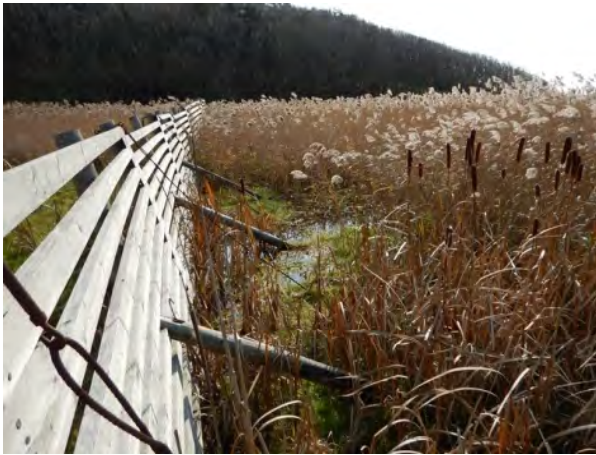
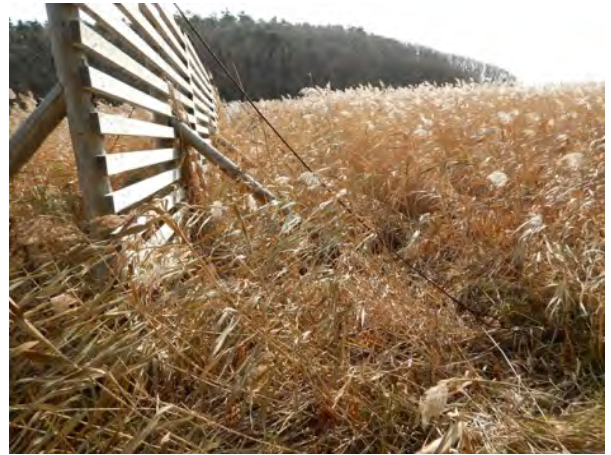
湖沼#119 (平成 20 年設置)

平成 26 年 全景

平成 26 年 全景(縦断)

平成 26 年 傾いた柵

平成 26 年 ワイヤのたるみ

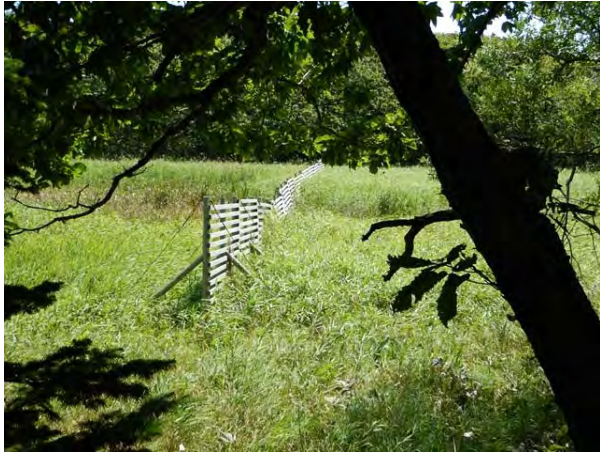
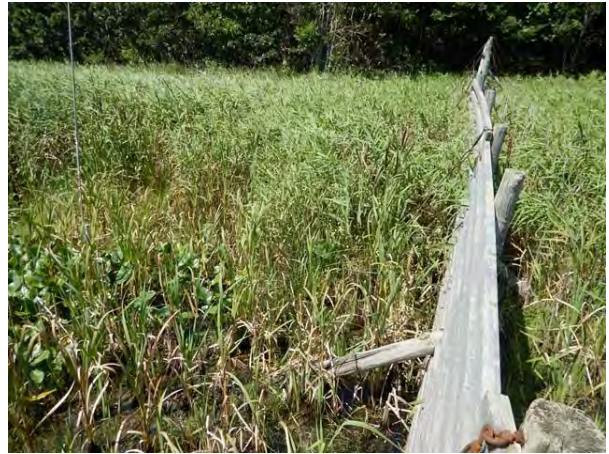
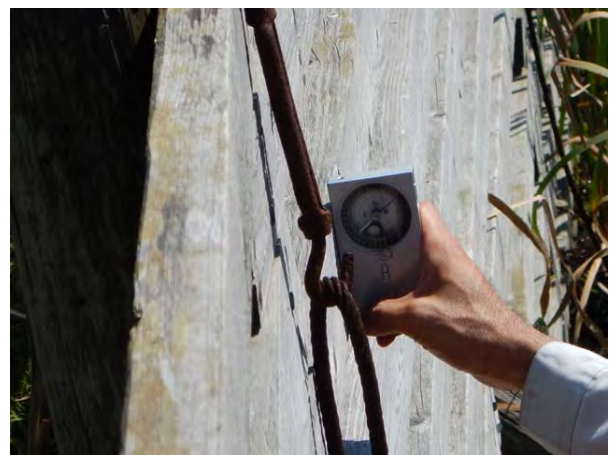
湖沼#119 (平成 20 年設置)

平成 27 年 全景

平成 27 年 全景(縦断)

平成 27 年 湿原へ 19° の傾斜

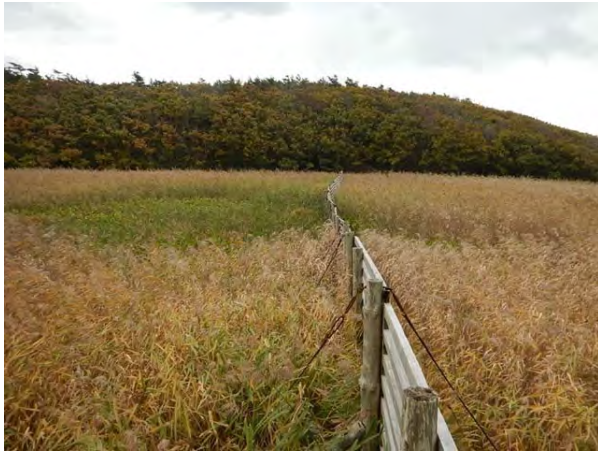
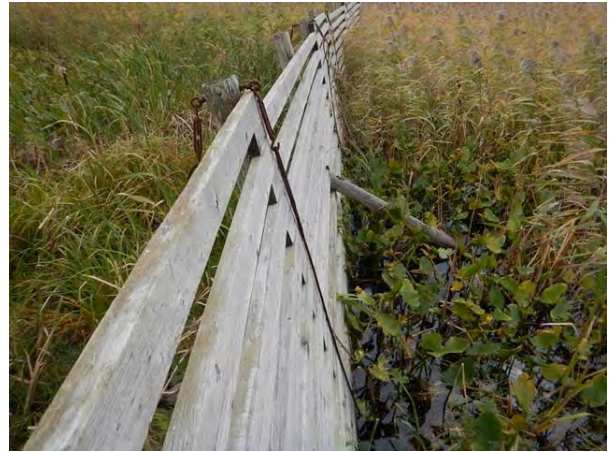
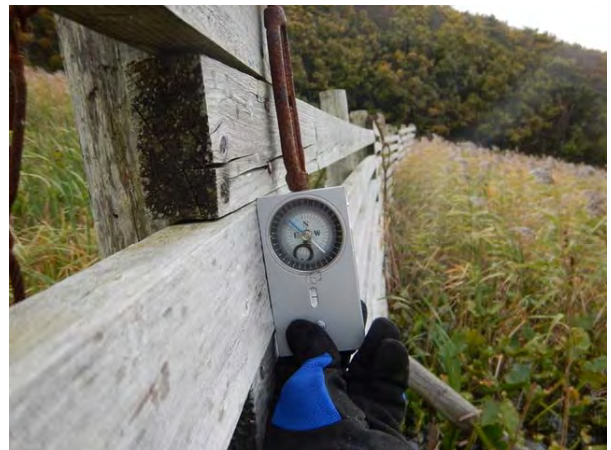
湖沼#119 (平成 20 年設置)

また、湖沼#119の堆雪柵(平成20年設置)は、沈み込みや湿原側への傾きが確認され、今後徐々に傾斜が進むと考えられるものの、風下側に雪のたまりがみられたことから、十分に堆雪効果は発揮されている。

また、平成 20 年に設置した湖沼 #119 の堆雪柵は、湿原側に傾き、破損やワイヤの緩みなども確認された。設置箇所は池の中央を横断していることから、地盤が緩く傾きやすいと思われる。しかし、積雪期には堆積機能を果たしており、今後も、傾斜状況をモニタリングし、傾斜の状況に応じて、再設置等を検討する。

平成 28 年 全景

平成 28 年 全景(縦断)

平成 28 年 湿原へ 18° の傾斜

なお、柵の再設置が必要になった場合は、柵の再利用はしないで新たに製作することとし、その場合は、周辺植生への配慮をしつつ人力により解体・撤去及び新設することが望ましい。

また、設置場所を森林に隣接した内陸側にすると、森林部分と重なり雪溜め効果が現在よりも小さくなる可能性が考えられることから、設置場所は、堆雪柵の機能を十分に発揮している現在の場所が良いと思われる。

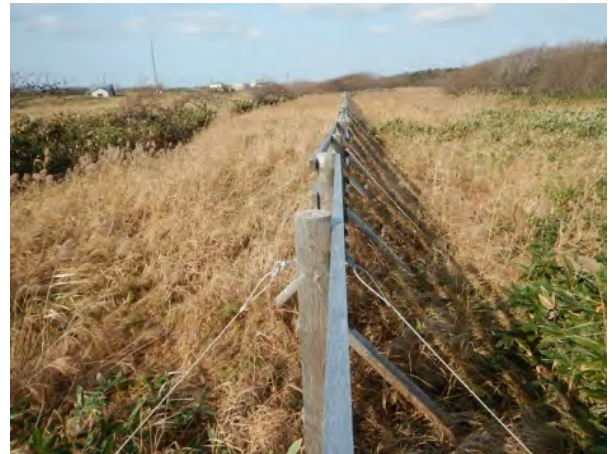
平成 25 年 全景 (縦断)

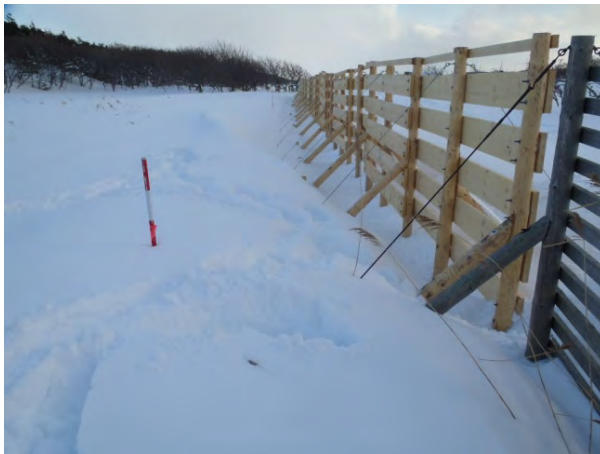
平成 25 年 堆雪状況

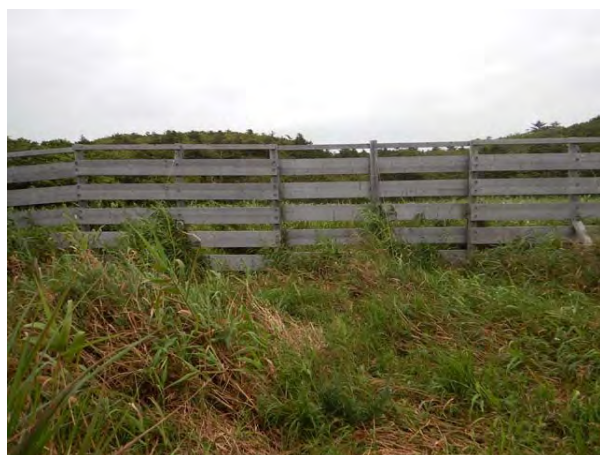
平成 27 年 全景

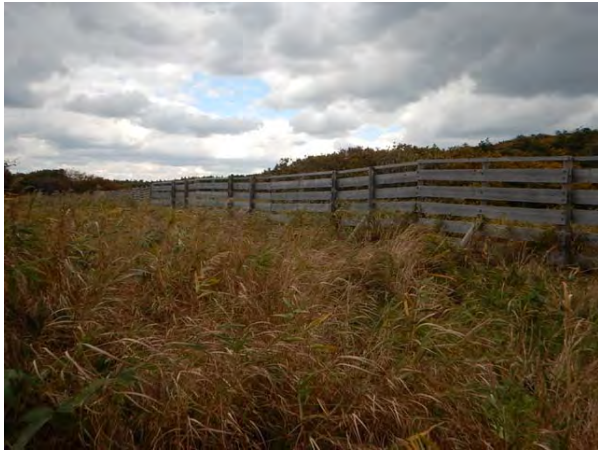
平成 28 年 全景

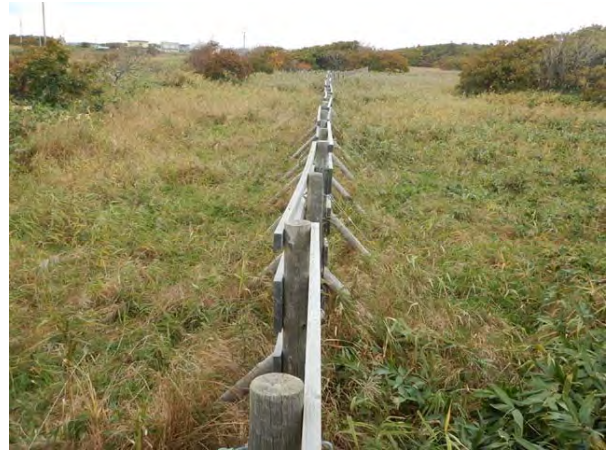
平成 28 年 全景（縦断）

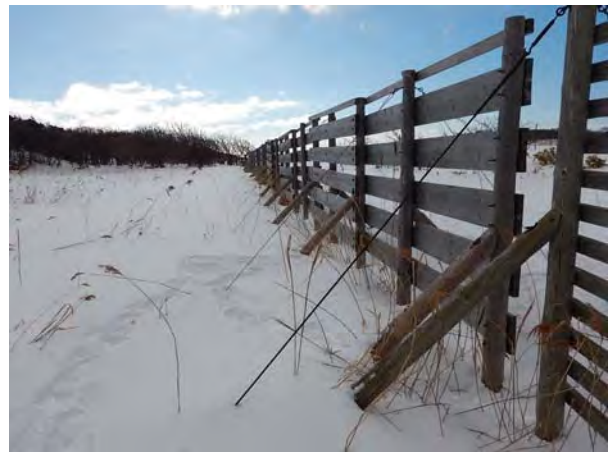
平成 28 年 堆雪状況

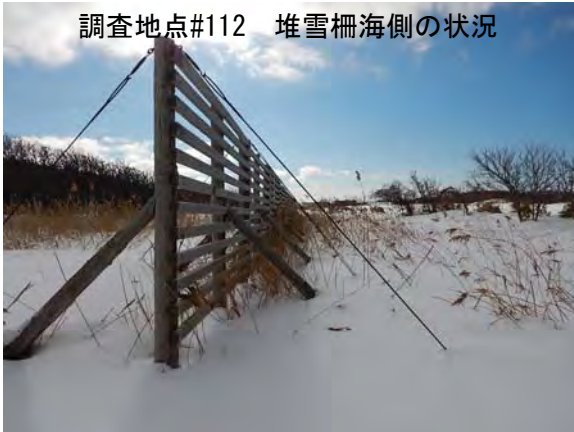
平成 28 年度は積雪が少なかったが、農地部と比較すると、柵周辺の積雪量が多い。平成 25 年度に新設された堆雪柵周辺は、柵がなかった平成 24 年度よりも積雪量が少なくなっている。しかし、柵を設置していない湖沼#116 の湿原部の積雪量と比較すると、#112 の堆雪柵周辺では 73cm 程度、#116 では 45cm 程度であり、堆雪柵の雪溜め効果は明らかである。

調査地点#112 堆雪柵海側の状況

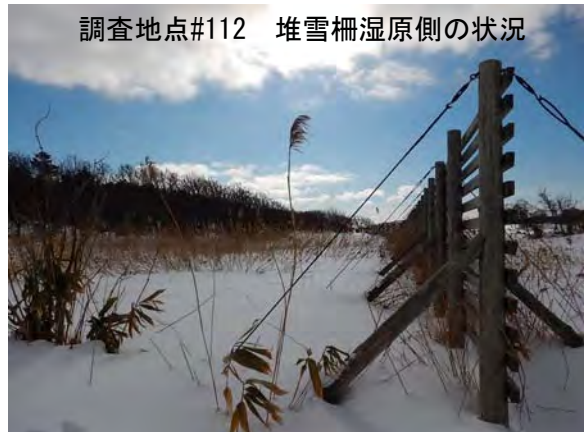
調査地点#112 堆雪柵湿原側の状況

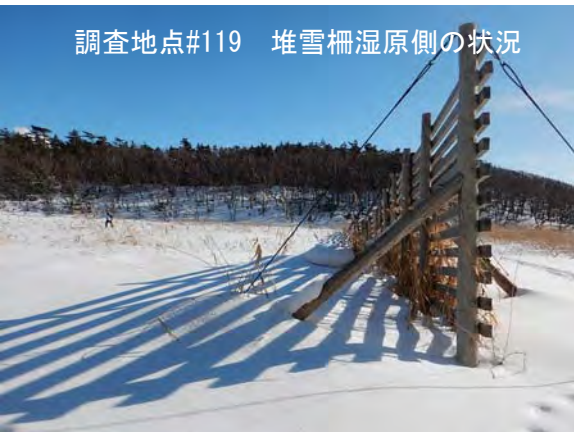
また、湖沼#119 の堆雪柵は、前述のとおり、湿原側に傾斜しているが、雪溜め効果は十分に発揮していた。積雪量も湖沼#116 と比較して、#119 の堆雪柵周辺では多く、柵の効果が確認できた。

調査地点#119 堆雪柵湿原側の状況

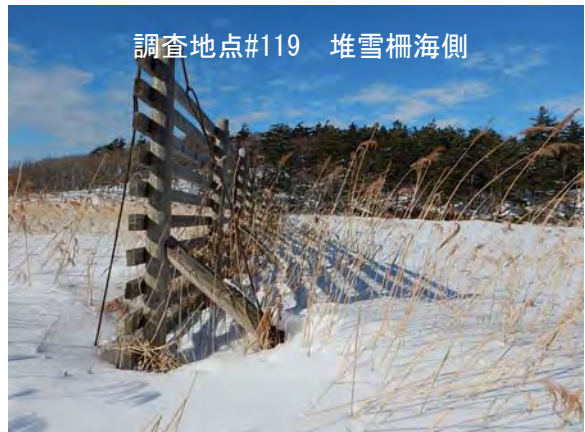
調査地点#119 堆雪柵海側
