平成29年度 稚咲内砂丘林自然再生事業委託事業

報 告 書

林野庁 北海道森林管理局

平成30年3月

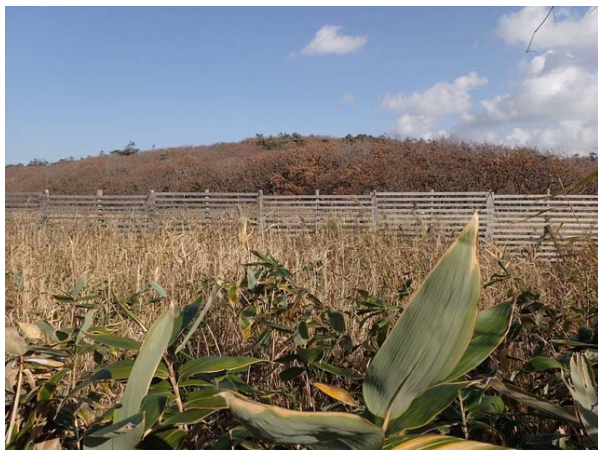
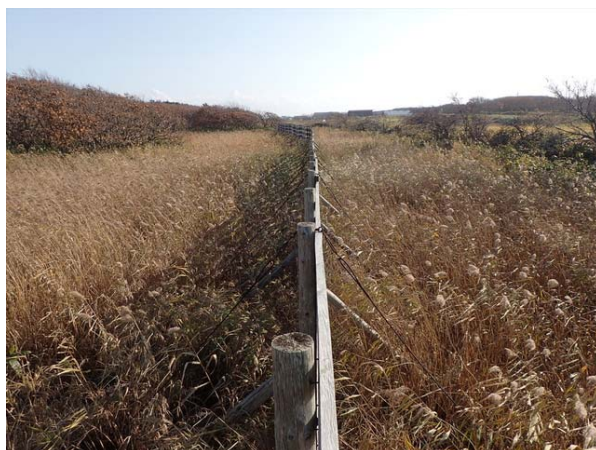
湖沼#112 (平成 20 年設置)

5年間(平成24年度～29年度)の調査の結果、湖沼#112の堆雪柵(平成20年設置)は、やや色あせているものの破損、腐れは確認されず、堆雪機能に支障はないと判断された(表5.1-1)。

| 堆雪柵設置箇所 | 状況 | 柵の傾斜 | 課題 |
|---|---|---|---|
| 湖沼#112 (平成20年設置) | <ul style="list-style-type: none"> ・斜め支柱に腐れが確認されるものがあった。 ・固定ワイヤは全て弛んでいた。 ・ワイヤ固定用のターンバックルは全て錆びていた。 | 0～2° | ワイヤが弛んでいるものの、一部支柱の破損、腐れが認められ、今後徐々に倒壊する恐れがある。 |

平成 20 年に設置した湖沼 # 112 の堆雪柵は、ワイヤの弛みや斜め支柱の腐れがみられたが、傾斜は確認されなかったことから、早急な対策は必要ないと考えられる。

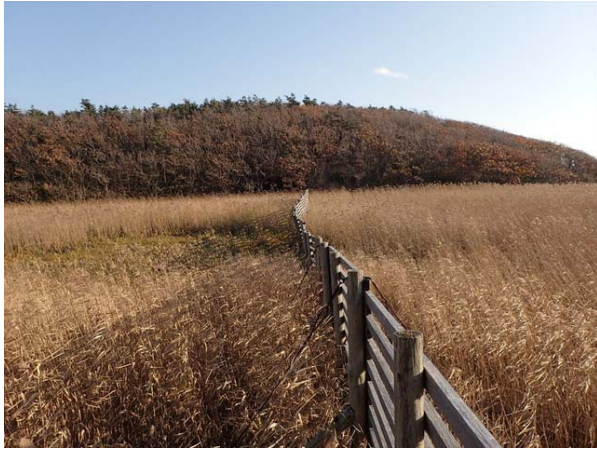
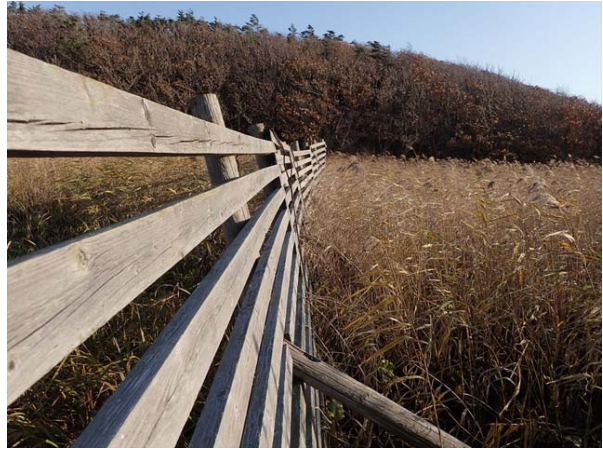
湖沼#119 (平成 20 年設置)

| 堆雪柵設置箇所 | 状況 | 柵の傾斜 | 課題 |
|---|---|---|---|
| 湖沼#119 (平成20年設置) | <ul style="list-style-type: none"> ・沼にかかる部分の柵が沈み込み、最下段の横板が折れていた。 ・固定ワイヤは全て弛んでいた。なかには外れているものもあった。 ・ワイヤ固定用のターンバックルは全て錆びていた。 ・斜め支柱に腐れが確認されるものがあった。 | 0～19° | <p>湿原側へ傾斜しているが、倒れ込みは進んでいないが、今後徐々に倒壊する恐れがある。</p> <p>湖沼内に設置していることから、地盤が悪いため、再設置しても傾斜が再発する恐れがある。</p> |

平成 20 年に設置した湖沼 # 119 の堆雪柵は、湿原側に傾き、破損やワイヤの緩みなども確認された。設置箇所は池の中央を横断していることから、地盤が緩く傾きやすいと思われる。しかし、積雪期には堆積機能を果たしており、今後も、傾斜状況をモニタリングし、傾斜の状況に応じて、再設置等を検討する。

平成 29 年度 沈下による最下部の横板の破損

なお、柵の再設置が必要になった場合は、柵の再利用は行わず新たに製作することとし、その場合は、周辺植生への配慮をしつつ人力により解体・撤去及び新設することが望ましい。

また、設置場所を森林に隣接した内陸側にすると、森林部分と重なり雪溜め効果が現在よりも小さくなる可能性が考えられることから、設置場所は、堆雪柵の機能を十分に発揮している現在の場所が良いと思われる。

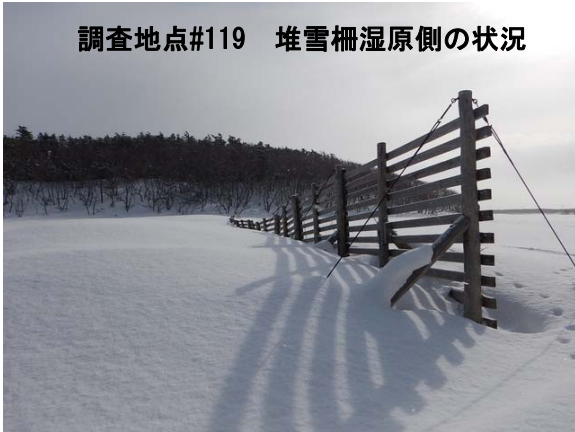
調査地点#119 堆雪柵湿原側の状況

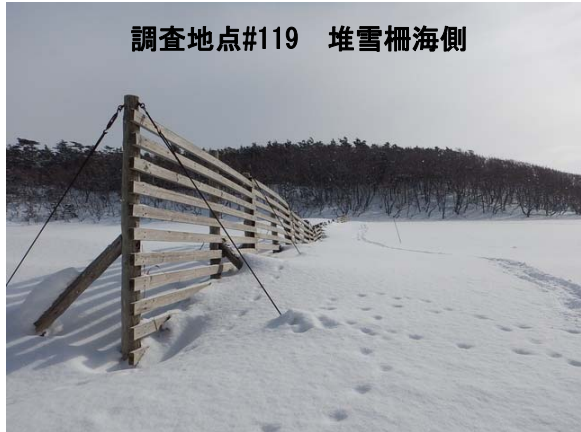
調査地点#119 堆雪柵海側

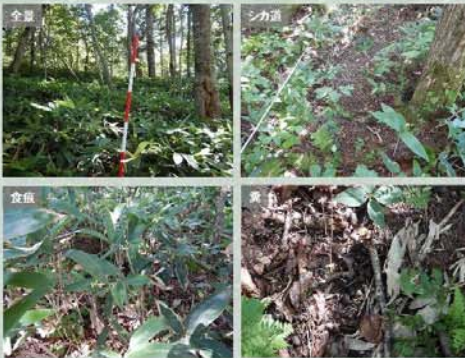
簡易チェックシートでは、評価点73点とエゾシカの強い影響が出ている。これは樹皮剥ぎだけでなく、シカ道や足跡などの痕跡も確認されたためである。

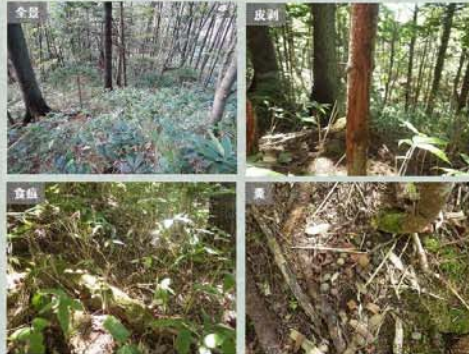
簡易チェックシートでは、評価点 91 点とエゾシカの強い影響が出ていた。これは樹皮剥ぎ、枝葉の摂食、ササの食痕、シカ道や足跡などの痕跡が確認されたためである。
