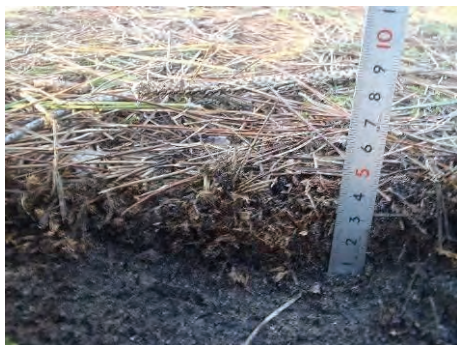
汀線から 35m (区分い-1) の  
クロマツ林の腐植

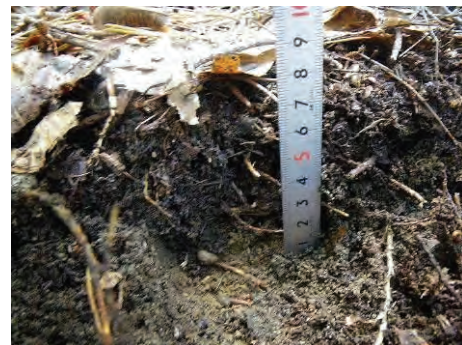
汀線から 250m (区分ほ-1) の  
アカマツ林の腐植

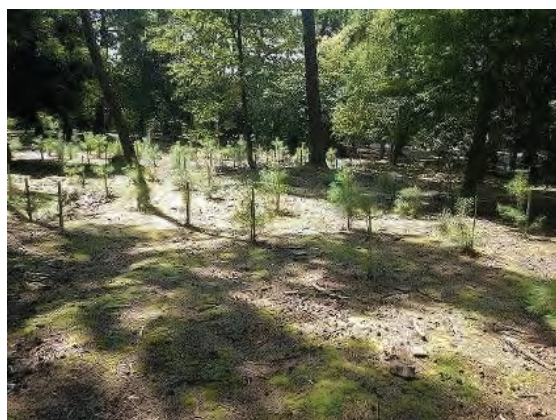
マツ補植地の状況 (1)

マツ補植時と平成 24 年度の現地調査との比較が可能であった、平成 21 年度（2 地点のうち 1 地点）及び平成 23 年度についてみると、平成 21 年度補植地では、86 本（2,867 本/ha）補植したマツが 2 年後には 26 本（857 本/ha）に減少していました。また、樹高は補植時の 0.3m から 1.1m に成長していました。

また、平成 23 年度補植地では、200 本（2,857 本/ha）補植したマツが 1 年後には 105 本（1,500 本/ha）に減少していました。また、樹高は補植時の 0.2m から 0.5m に成長していました。

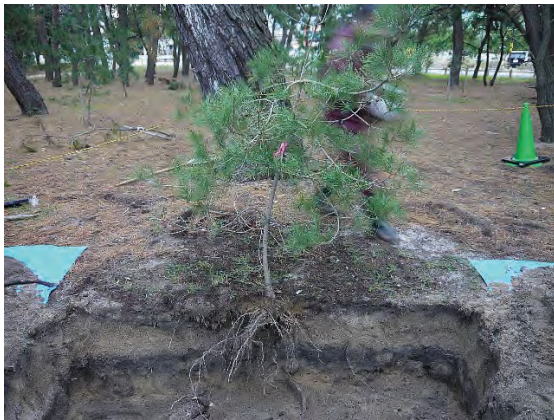
健全なマツ (例: No. 1-1)

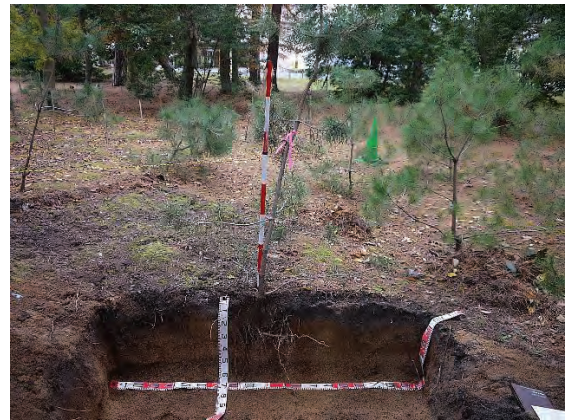
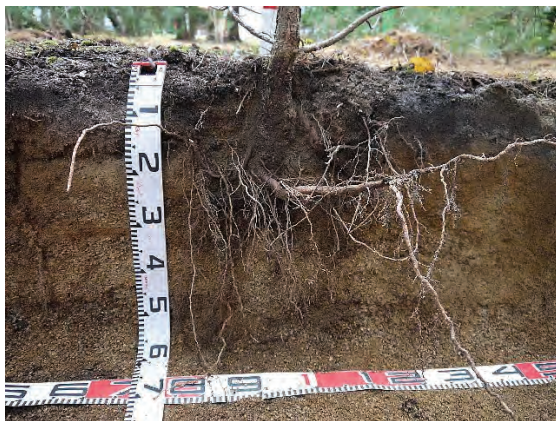
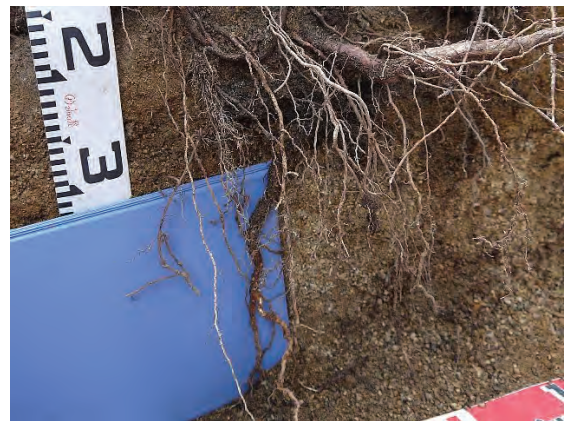
健全なマツ (例: No. 2-2)

健全なマツの直根 (例: No. 2-2)

直根の状況 ※拡大

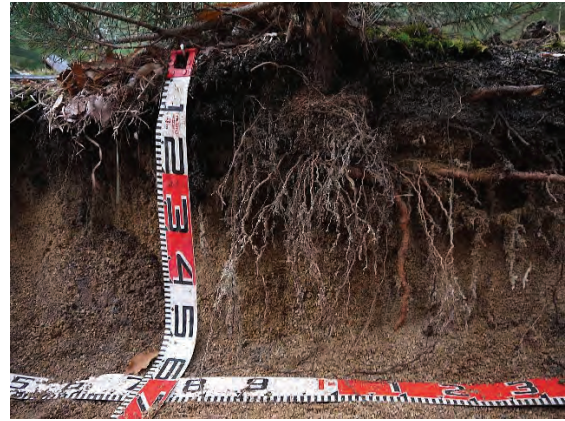
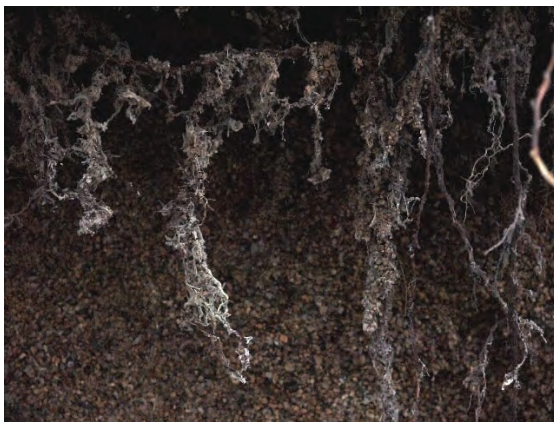
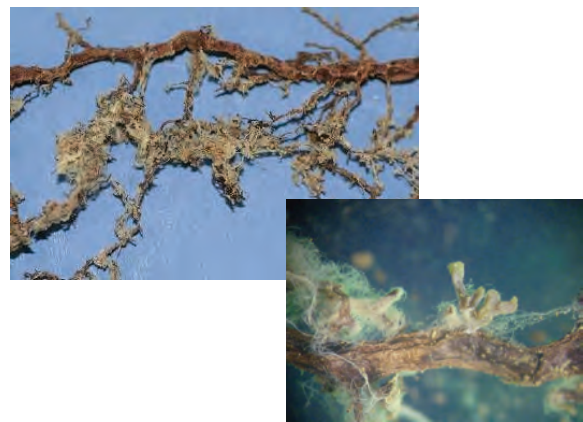
また、菌根の付着について調査した結果、No. 3-2のマツに、コツブタケの菌根と思われるものと菌糸が付着している様子を確認できました。

菌系の明瞭な根系のマツ (例: No. 3-2)

菌系の明瞭な根系 (例: No. 3-2)

菌系の明瞭な根系 (例: No. 3-2) ※拡大

根系に共生している顕著な菌糸

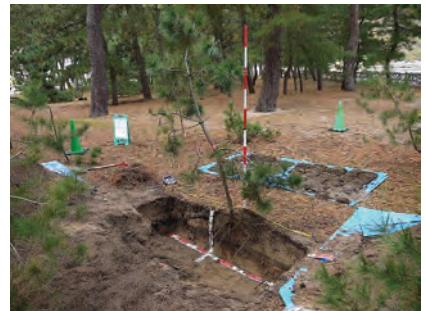
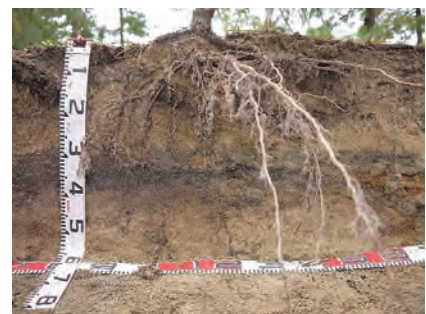
調査地 No. 1-2

- マツの地上部は、健全に生育していた。
- 地下部は、直根がなく、根はポットの形状で根塊状になっており、そこから根が横方向へ伸びていた。

【樹 高】 2.1m	【根元直径】 5.0cm
【根 深】 53cm	【直 根】 無し
【菌 根】 不明瞭

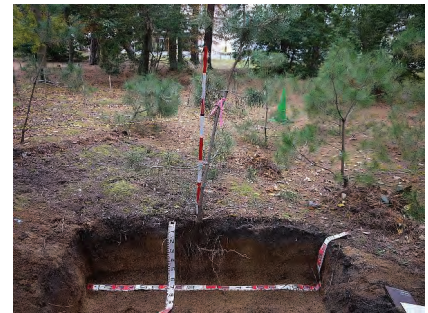
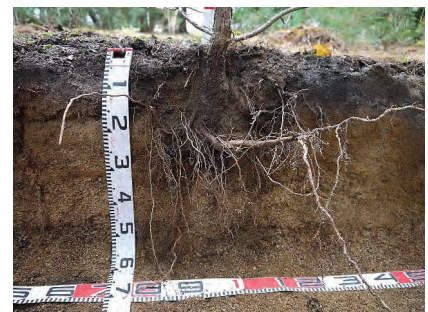
図 根系図 (No. 2-2)

- マツの地上部は、健全に生育していた。
- 地下部は、直根が深さ55cmまで張っていた。

【樹高】 2.5m	【根元直径】 5.0cm
【根深】 55cm	【直根】 有り
【菌根】 不明瞭

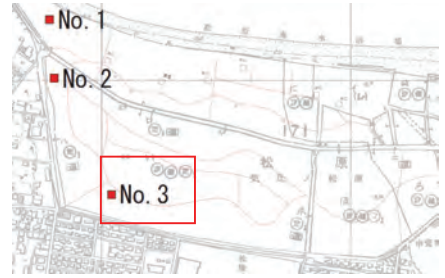
調査地 No. 3-1

- マツの地上部は、周辺の補植マツより、成長が悪かった。
- 地下部は、直根がなく、根はポットの形状でルーピング（根巻き現象）していた。

【樹高】	0.9m	【根元直径】	3.0cm
【根深】	44cm	【直根】	無し
【菌根】	不明瞭

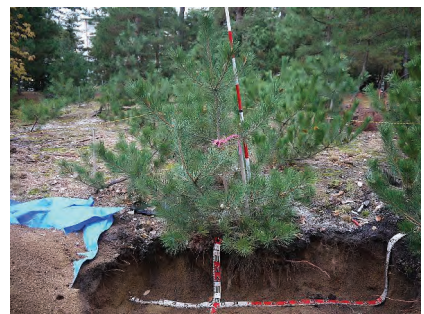
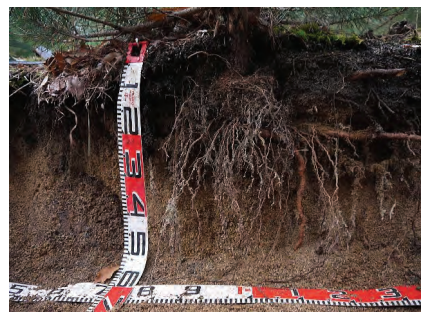
図 根系図 (No. 3-2)

- マツの地上部は、健全に生育していた。
- 地下部は、直根がなく、横方向に伸びていた。
- コツブタケの菌根と思われるものと菌糸が付着している様子を確認した。

【樹高】	1.8m	【根元直径】	5.0cm
【根深】	55cm	【直根】	無し
【菌根】	顕著

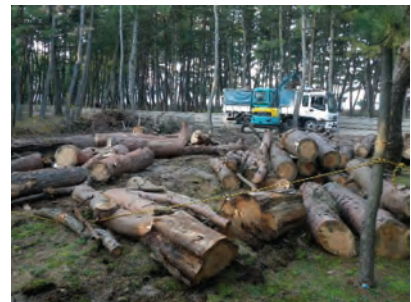
松くい虫被害木の処理
