資料 1

令和 2 年度保護林モニタリング調査結果

近畿中国森林管理局

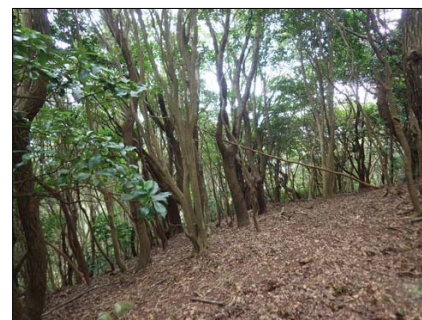
一部にフラス発生木が見られるが、樹勢衰退は起きていない状況。

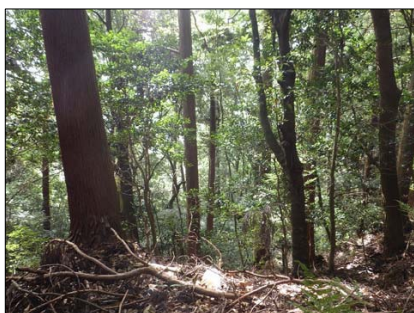
スギの生育は良好で不健全木は見られない。

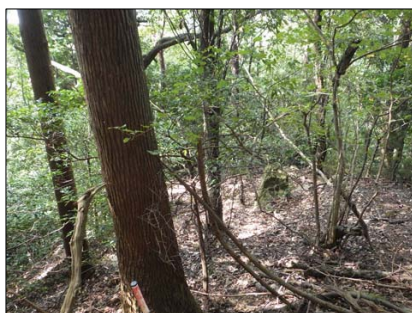
スギの生育は良好で不健全木は見られない。
