課 題	61 低コスト路網（集材路）作設後の維持管理等に係わるモニタリング調査			開発期間	平成22年度～ 令和2年度
開発箇所	古谷国有林 527い1外林小班	担当部署 森林技術・支援センター	共 同 研究機関	岡山大学	技術開発 目 標 3（1）
開発目的 （数値目標）	<p>低コスト路網（集材路）については、最小限のメンテナンスコストにより、間断的な利用が数十年にわたって行えることを期待している。このため、平成19年度から平成21年度に作設した低コスト路網（集材路）について、次回間伐（概ね10年後）を実施するまで耐えうるか否かについてモニタリング調査を実施することが必要である。</p> <p>木組みなどの構造物の耐久性、排水処理、盛土法面や切土法面の崩壊状況や緑化状況等を継続的にモニタリング調査を実施することにより、より耐久性の高い低コスト路網（集材路）の作設技術等について研究する。</p>				
実施経過	<p>平成19年度 モニタリング箇所の選定（19+1箇所）および調査、定点撮影</p> <p>平成20年度 モニタリング調査、定点撮影</p> <p>平成23年度 モニタリング調査、定点撮影</p> <p>平成24年度 モニタリング調査、定点撮影、簡易貫入試験（8箇所）、森林・林業交流研究発表会、中間報告</p> <p>平成25年度 モニタリング調査、定点撮影、簡易貫入試験（別路線と比較）</p> <p>平成26年度 モニタリング調査、定点撮影</p> <p>平成27年度 モニタリング調査、定点撮影</p> <p>平成28年度 モニタリング調査、定点撮影</p> <p>平成29年度 モニタリング調査、定点撮影、腐朽調査（目視被害度及び打込抵抗法）</p> <p>平成30年度 モニタリング調査、定点撮影</p> <p>令和元年度 モニタリング調査、定点撮影</p> <p>令和2年度 モニタリング調査、定点撮影、腐朽調査（目視被害度、打込抵抗法及び掘取調査）</p>				
開発成果等	<p>・モニタリング調査は、(1)土留工、(2)法面緑化工、(3)法面保護工、(4)排水処理工、(5)木組工、(6)路体観察に分類し、1箇所で2つの工法を取り入れている所もある。H19に変形していた木組工の箇所は、H21-H22の間に修復された。</p> <p>各種工法別に11年間の変化をみると、</p> <p>(1)土留工：調査ポイント③⑤⑥⑨⑩⑬⑰</p> <p>支柱に生立木を用いた場合、針葉樹・広葉樹ともに支持力を維持している。支柱に杭を用いた場合、中段切杭は腐朽が進み、打込杭は、腐朽により90度谷側に傾いたものもあるが、土砂の流出等は見られない。</p> <p>(2)法面緑化工：調査ポイント①②⑨⑬⑮⑲</p>

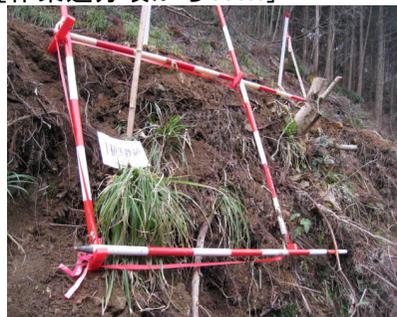
① 表土移動(草本移植)

集材路下法面に1m(実測)四角のモニタリング箇所設定
移植した植生及び今後生えてくる植生と法面状況を観察。

表土は安定している。

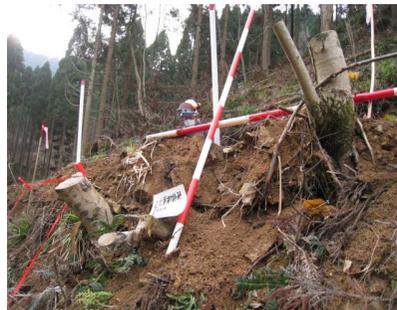
② 広葉樹株移植

- ①ホオノキ 切断面 12.5cm 株高18cm
- ②シラキ? 切断面 4.5cm 株高35cm
- ③ホオノキ 切断面 10.0cm 株高30cm

- ①ホオノキ 腐朽
 - ②シラキ? 腐朽
 - ③ホオノキ 腐朽
- 昨年度より若干腐朽が進んでいる。

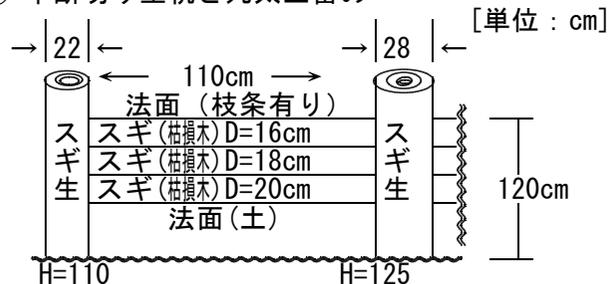
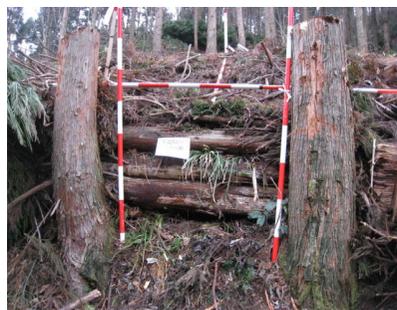
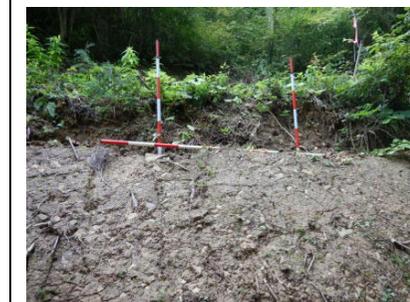
③ 中段切り生杭と丸太土留め

中段切り生杭 堀取調査のため堀取

丸太土留め 堀取調査のため堀取

スギ生立木を中断切りして丸太土留めの支柱として使用。
土留め用の丸太は周辺の風倒木を利用。支柱としての支持力と腐朽について観察

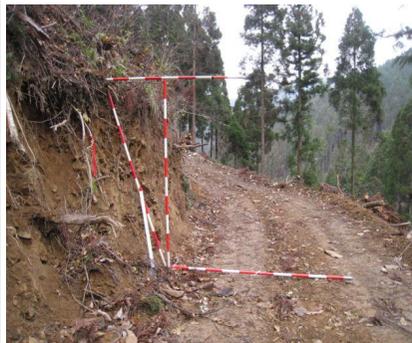
④ 路体と法面（上方）

路面及び上方の法面を観察

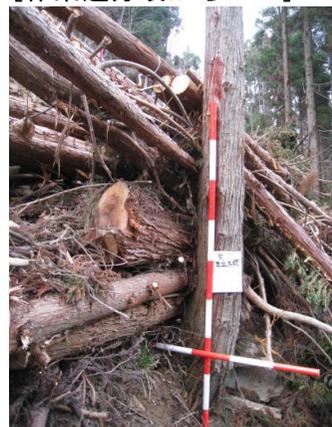
⑤ 生立木を丸太土留めの支柱として使用

スギ立木・ヒノキ枝条

立木・丸太留め腐朽あり、中に空洞
支持力低下

傾斜角 4° （垂直が 0° ）

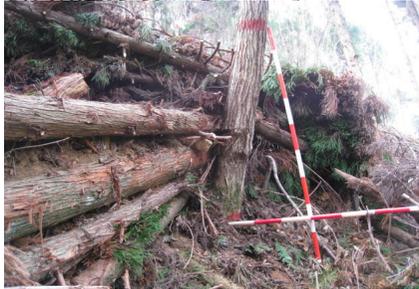
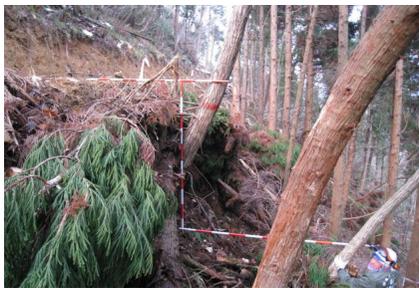
⑥ 広葉樹を丸太土留めの支柱として使用

ミズナラD=22.4cm H=14.5m 傾斜角24°
ポールが垂直。丸太は全てスギ

ミズナラ立木 腐朽なし・支持力あり
丸太土留め 腐朽あり・支持力あり
ポールが垂直。丸太は全てスギ 腐朽あり
傾斜角24° (垂直が0°)
盛土部分に一部流出が見られる。

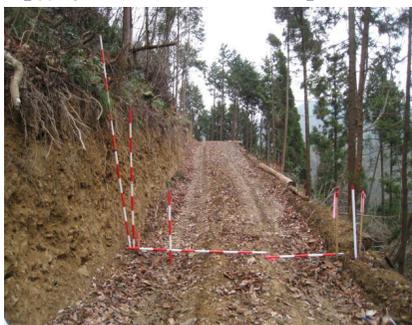
⑦ 路体

轍の深さ=20cm

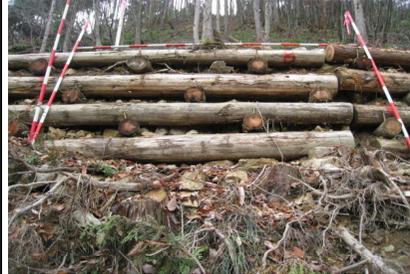
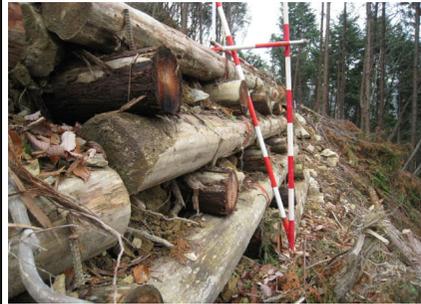
⑧ 木組み2

3段積み 丸太のずれ等異常は見られない。

丸太土留め変化なし。丸太腐朽あり
一部、掘取調査のため掘取

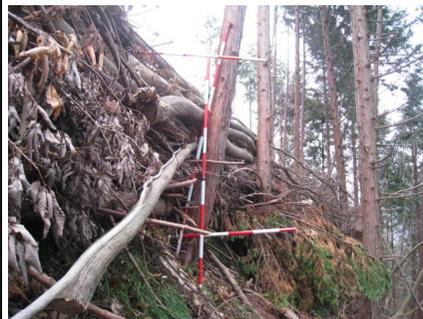
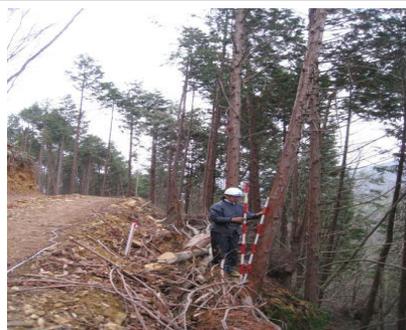
⑩ 丸太土留めの支柱としたヒノキ生立木の傾斜(ヒノキ支柱 D=21.8m H=15.8m)

横丸太の腐朽は進んでいる

丸太土留の支柱としているヒノキの傾斜度が今後どのように変化するか観察
傾斜角9°（垂直を0°としたときの傾斜度）

傾斜角12°（垂直を0°としたときの傾斜度）

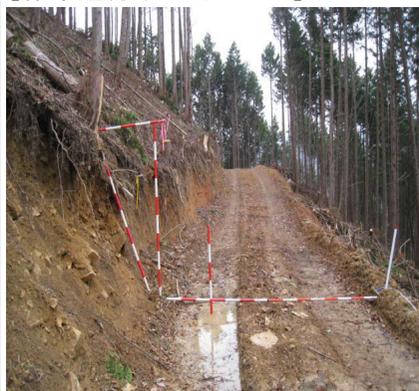
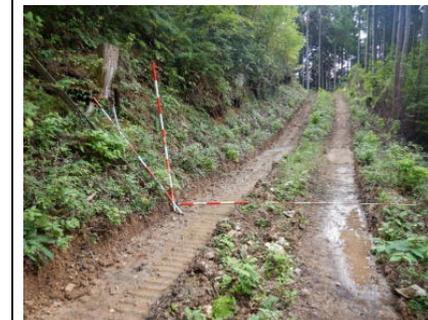
⑪ 路体及び法面

轍による路面、路体のへの影響、法面上部にある伐根の崩落等について観察

変化なし

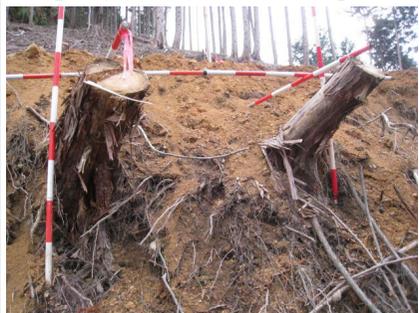
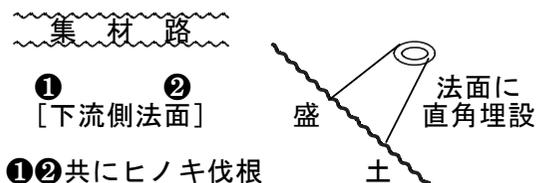
⑫ 法面への伐根埋設

①②共にヒノキ伐根
①=断面径26cm 伐根高=68cm
②=断面径18cm 伐根高=65cm
伐根を盛土の流亡防止として使用。今後伐根の腐朽状況。土砂の流亡等による転落（抜け落ち）などについて観察

①②共にヒノキ伐根
①=断面径26cm 伐根高=68cm
②=堀取調査のため堀取
腐朽が進んでいるが、法面は安定

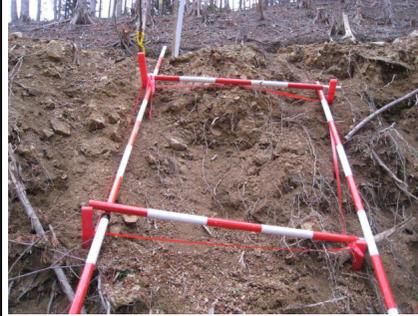
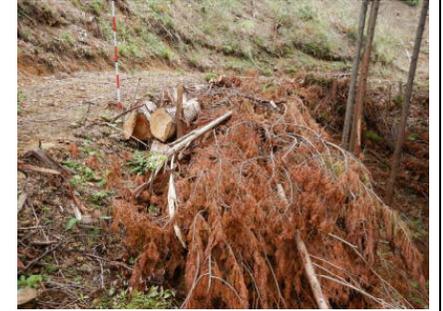
⑬ 無植生法面

1 m
植生の生えていない盛土部分にプロットを設定し、今後の植生回復について観察

事業の伐採木により確認不可

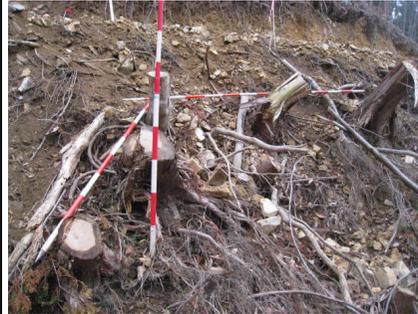
- ①ヒノキD=26 H=90 ②ヒノキD=20 H=70
- ③ヒノキD=14 H=30 ④ゴンゼツD=16 H=50
- ⑤ヒノキD=26 H=60 ⑥ヒノキD=20 H=40

腐朽が進んでいるが、法面は安定、全面緑化

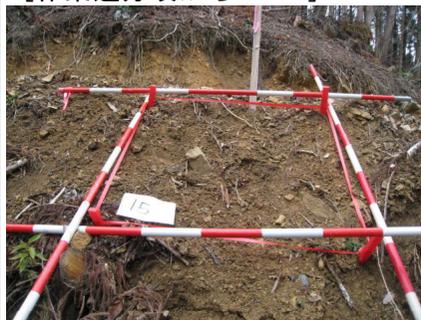
⑮ 無植生法面

スギ15本超
ヒノキ10本超発生
ガクウツギ多数
被度60%以上

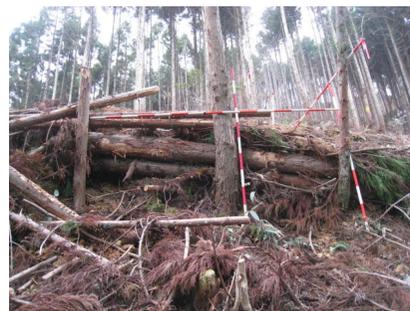
⑯ 丸太土留めと生立木支柱及び打ち込み杭

- ① 打ち込み杭 断面径13cm H=170cm
- ② スギ立木 D=23.1cm H=15.0m
- ③ スギ立木 D=10.9cm H=11.5m

①の打ち込み杭及び②・③のスギ立木の保存状況(②・③については既に傾斜しており、今後の程度耐久性があるか?)

① 傾斜角
② 4°
③ 23°
(垂直0°に対する傾斜角)

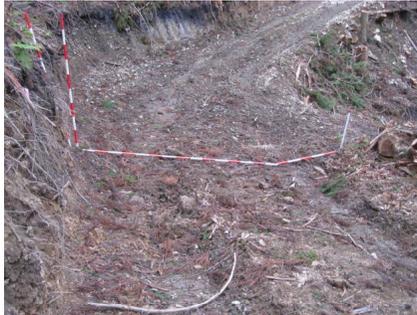
<p>⑱ 路体(山側から水が染み出す軟弱箇所) 19年度終点手前の三叉路</p>

<p>山側法面若干崩落後、植生回復</p>

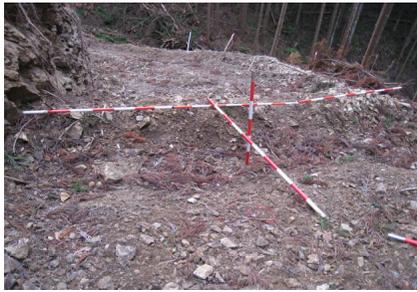
<p>作業終了後排水用横断溝の堀上げ (19年度作設集材路終点近く)</p> <p>機能を維持している</p>

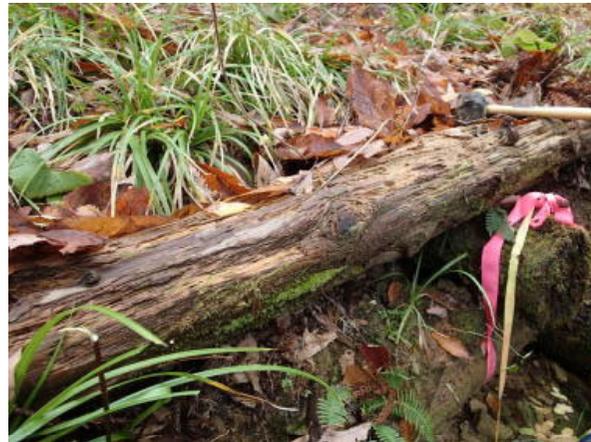
目視被害度判定（被害度2）

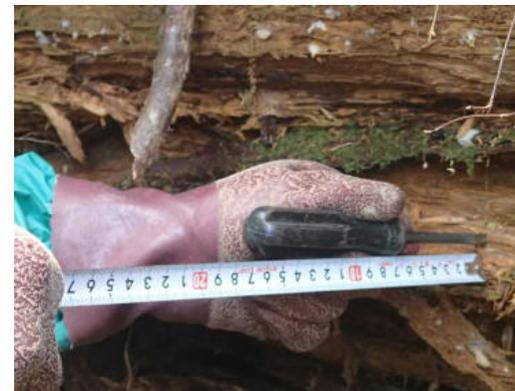
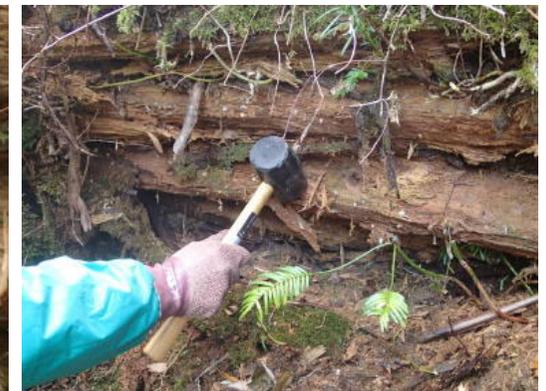
打込抵抗法（触診・打音：被害度3）

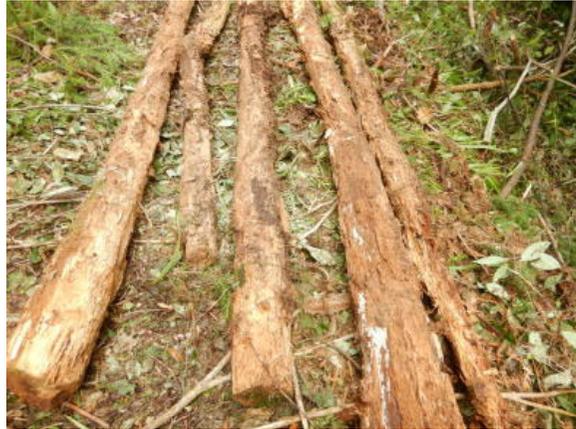
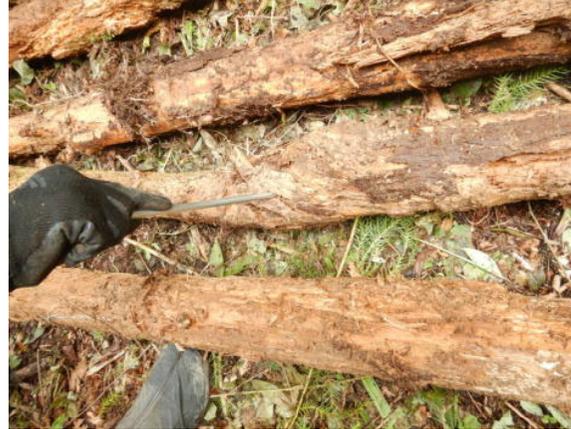
③中段切り生杭と丸太土留め 掘取状況

- ・ 掘取した結果、各工種に使用した埋設木の表面は腐朽し堅い心材部分だけが残る状態になっており部材としての強度は保たれていると思われる。
- ・ 地表において空気や雨水にさらされていた表面部分では、苔が生え木肌が腐朽し柔らかく残っていたが、心材部分は強度を保っており路体の維持に影響は見られない。

調査ポイント	調査部位	調査数	目視被害度		打込抵抗法	
			範囲	平均	範囲	平均
③	丸太土留め（横丸太）	2	4～5	4	4～5	4
③	中段切生杭	1	4	4	4	4
⑧	木組み（横丸太）	3	4	4	3～4	4
⑧	木組み（縦丸太）	2	4	4	4～5	4
⑫	伐根埋設	2	4	4	4	4
