3. 冠頭部拡大崩壊の検討

3.1 冠頭部拡大崩壊の機構検討

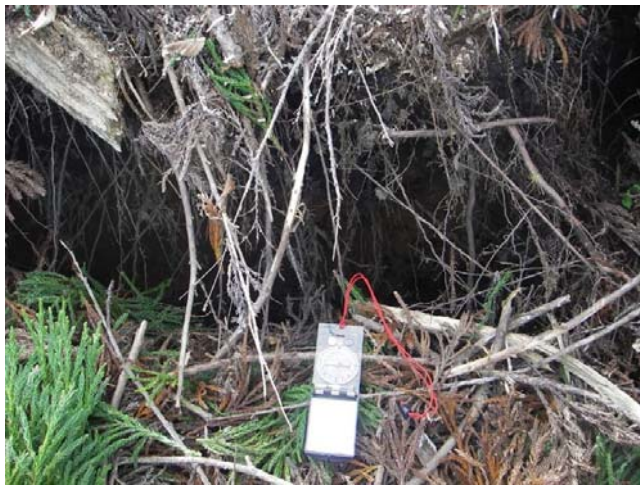
図 3.1.7 D 地点の推定移動方向

D : N20° E 方向に伸びる拡大亀裂背後の開口性亀裂の移動方向 S40° E

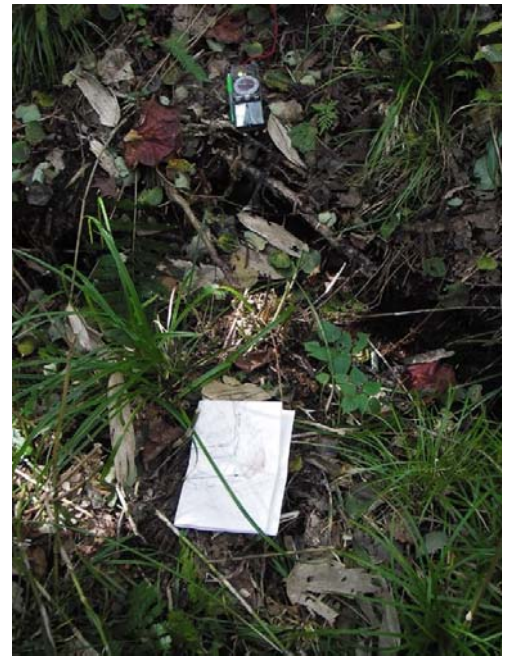
図 3.1.8 E 地点の推定移動方向

E : N20° W 方向に伸びる拡大亀裂の移動方向 E-W

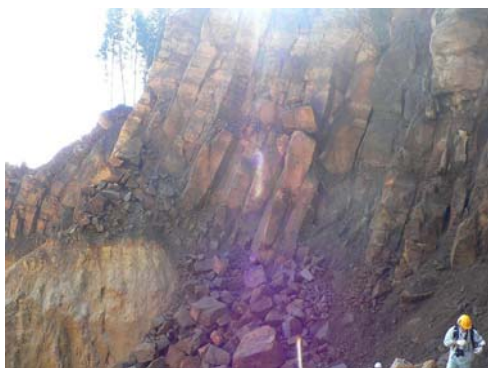
図 3.1.33 最近の崩壊（H.21.11.25 撮影）

図 3.1.31は、図 3.1.29と同地点である。10月～11月にかけて小規模な溶結凝灰岩の崩壊が発生したことが確認できる。

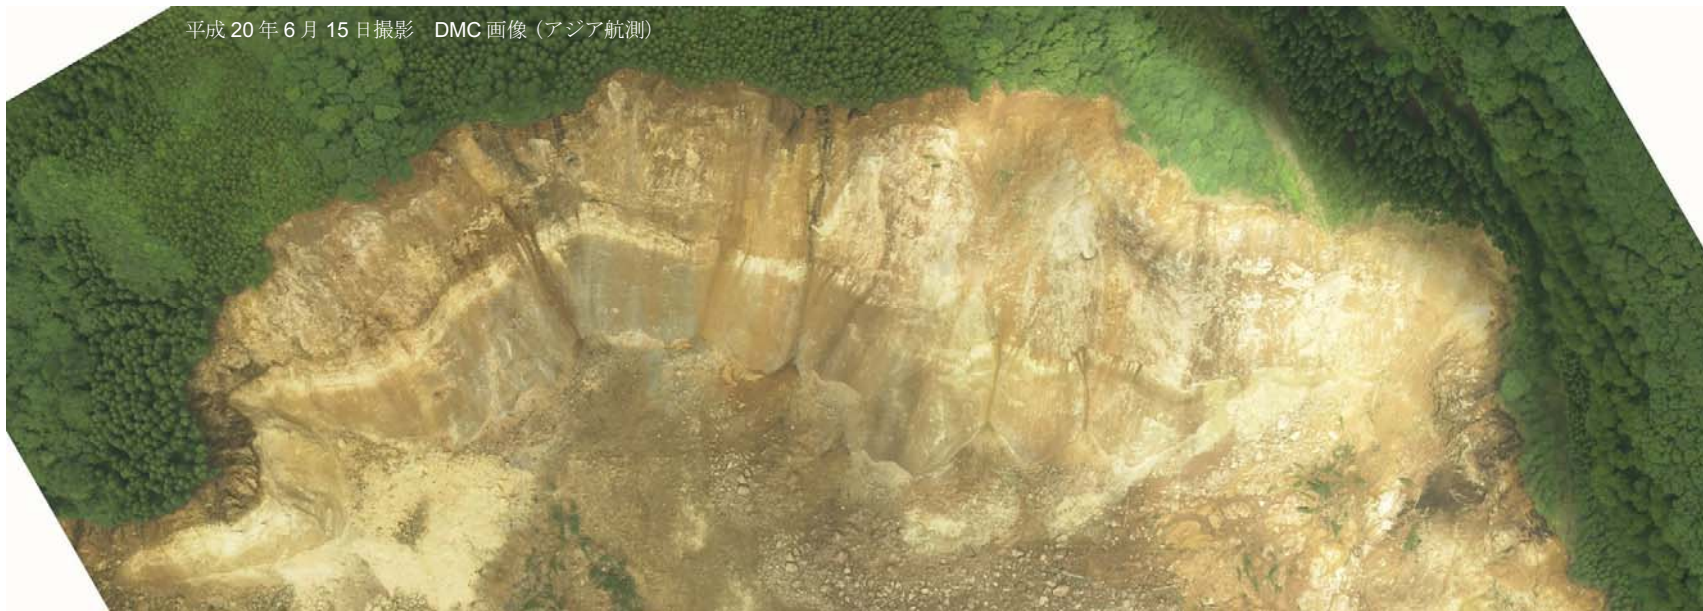
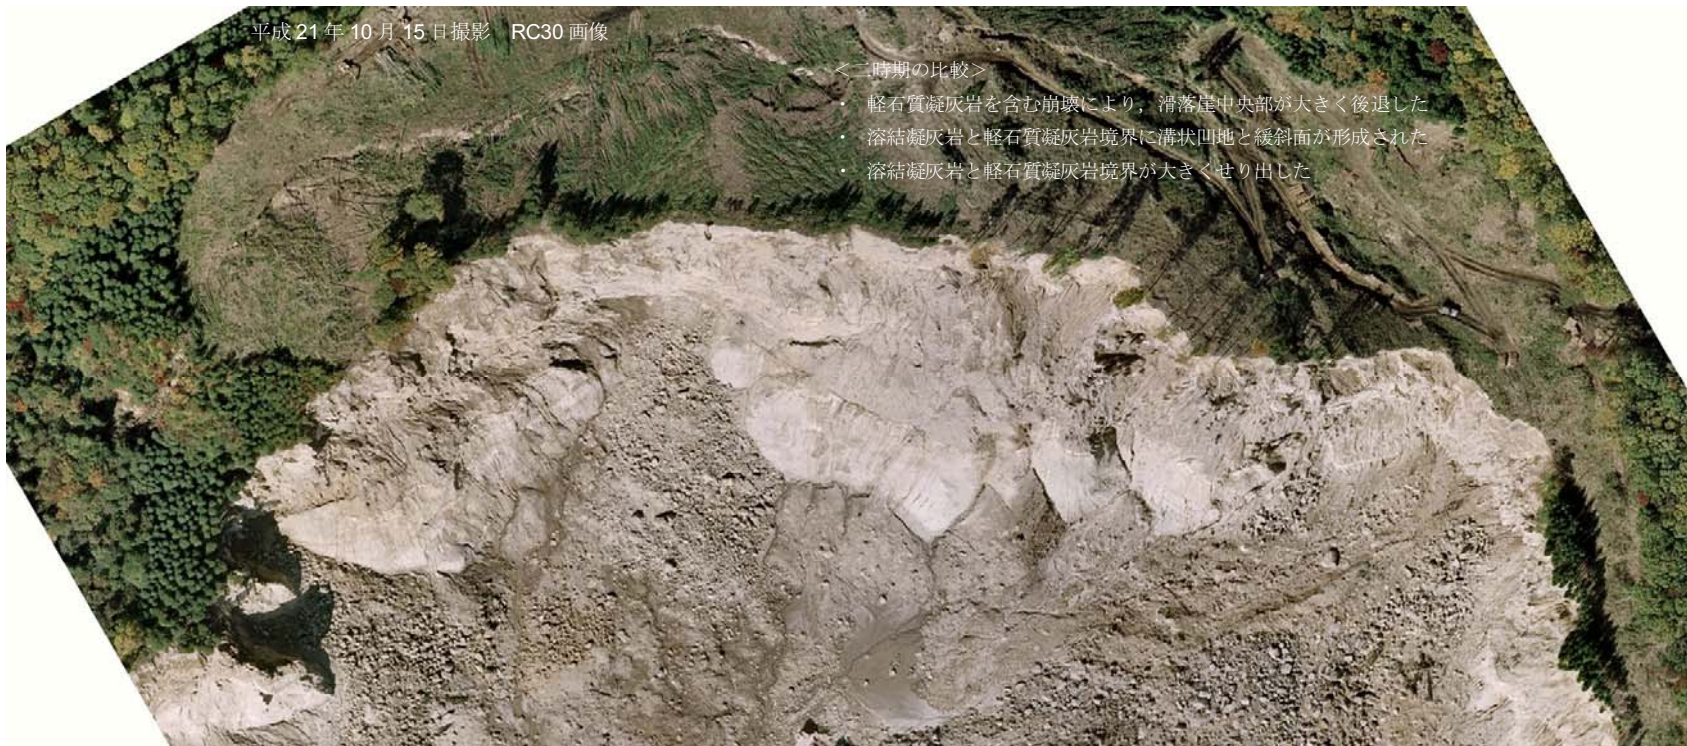
図 3.1.40 地震直後と現在の滑落崖の地形を撮影した写真

- ・ 軽石質凝灰岩を含む崩壊により、滑落崖中央部が大きく後退した
- ・ 溶結凝灰岩と軽石質凝灰岩境界に溝状凹地と緩斜面が形成された
- ・ 溶結凝灰岩と軽石質凝灰岩境界が大きくせり出した
