山地災害の記録

平成20年岩手・宮城内陸地震

林野庁
東北森林管理局

山地災害の記録 平成20年岩手・宮城内陸地震

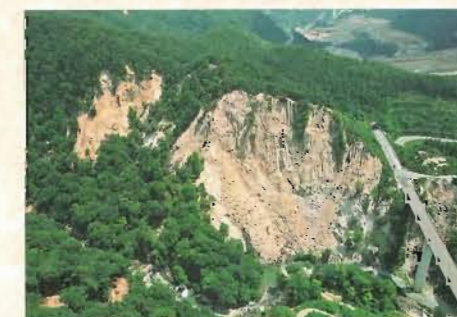
岩盤崩壊 胆沢川流域

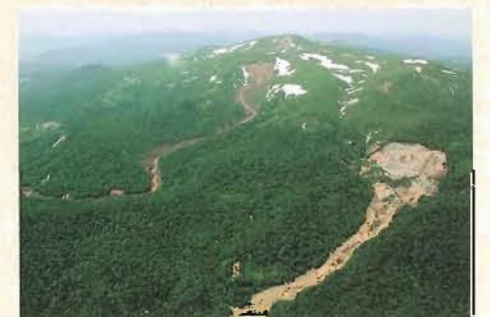
土石流 産女川上流域(奥はドゾウ沢)

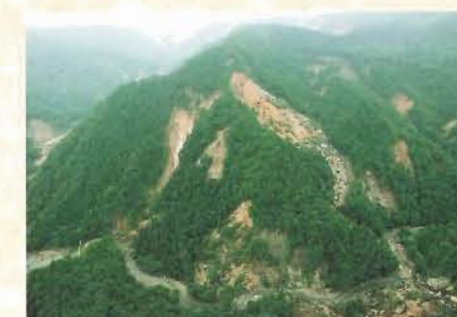
表層崩壊群 一迫川流域

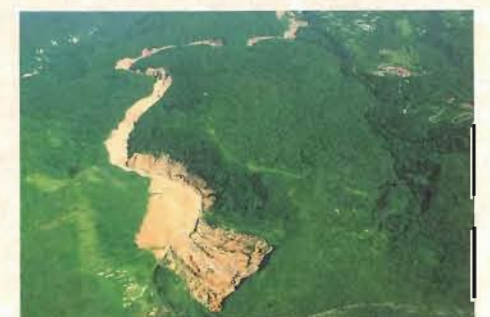
土石流 ドゾウ沢(朝日航洋株式会社提供)

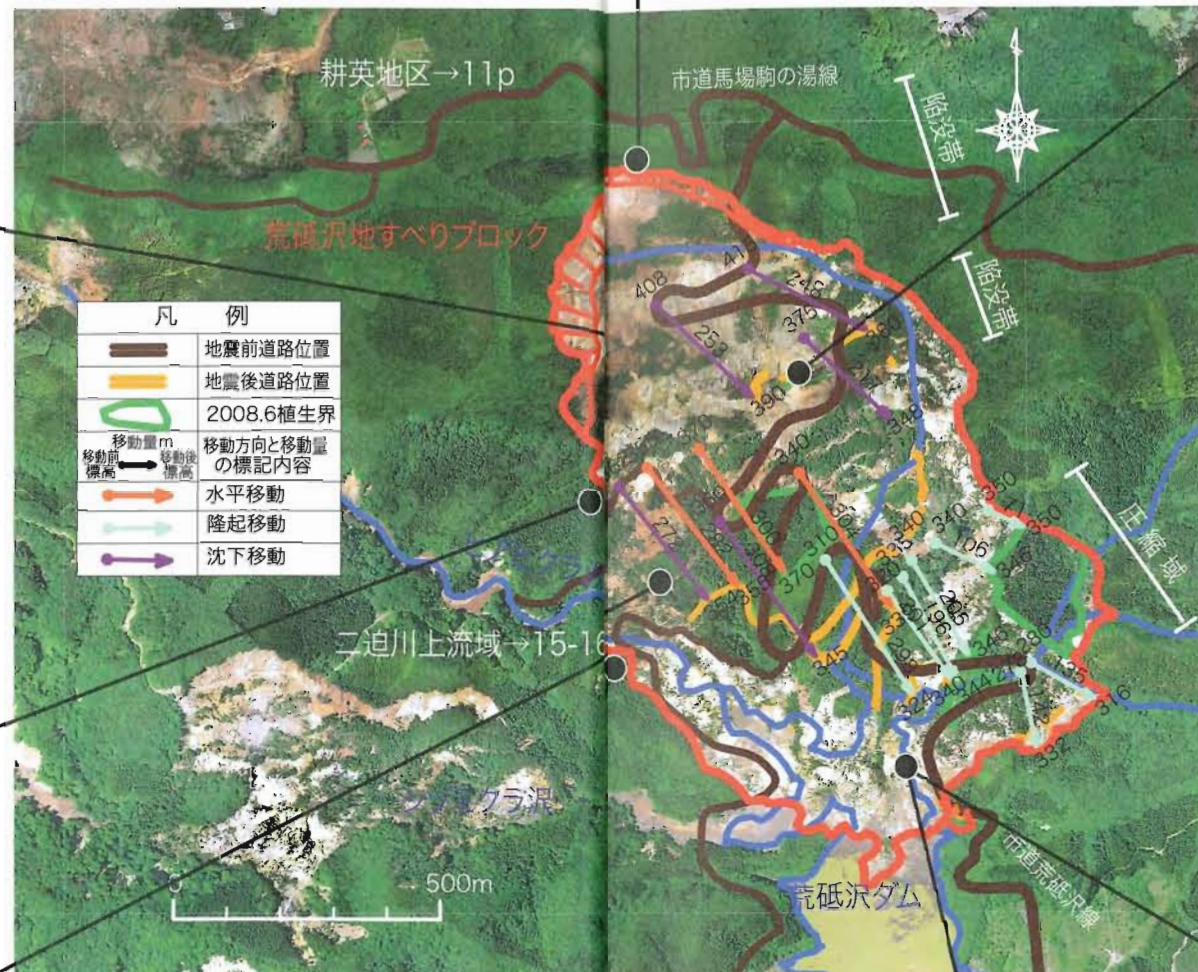
荒砥沢地すべり周辺のオルソ画像(朝日航洋株式会社撮影)
地震前後の空中写真から推定される地すべりの移動方向

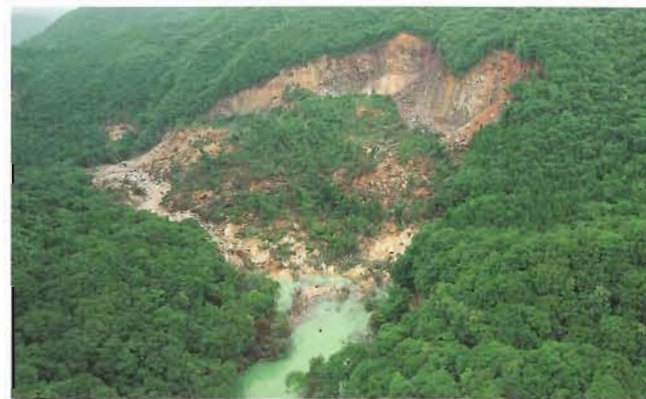
御沢下流域 目影森地すべりによる河道閉塞状況

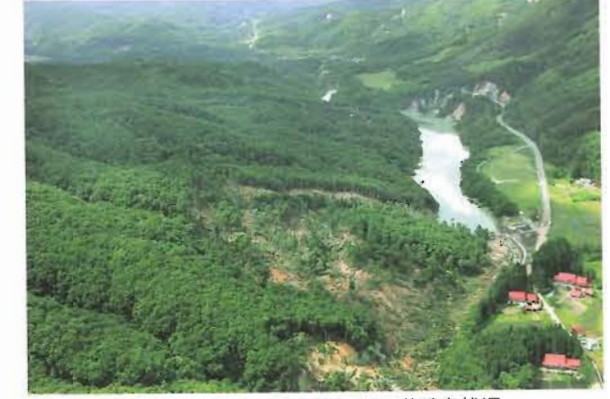
磐井川 地すべり末端部の河道閉塞状況

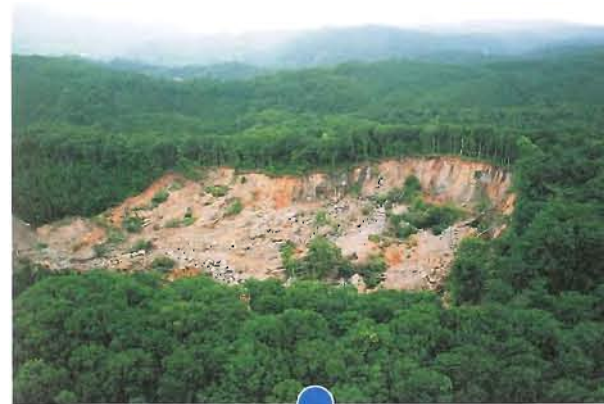
ヒアヒクラ沢 山腹崩壊全景

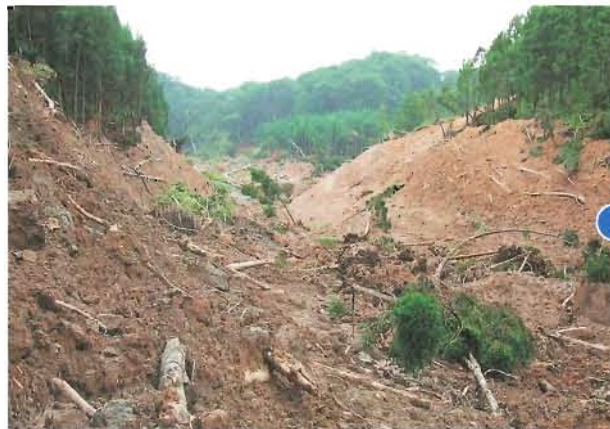
ヒアヒクラ沢 下流の溪流荒廃状況

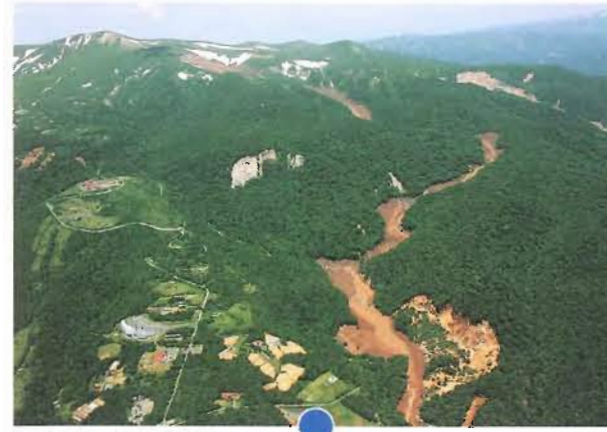
ドゾウ沢 土石流全景

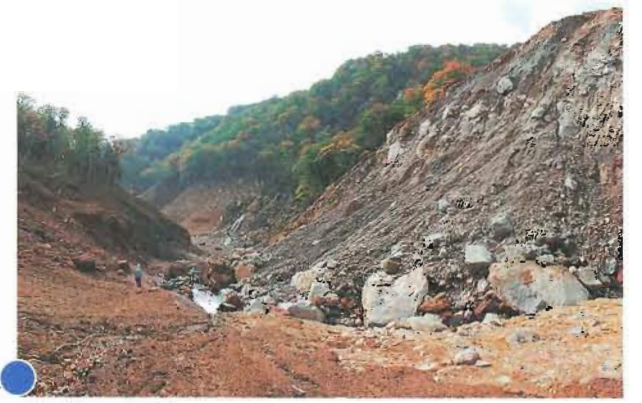
ドゾウ沢 土石流の流下による溪流荒廃状況

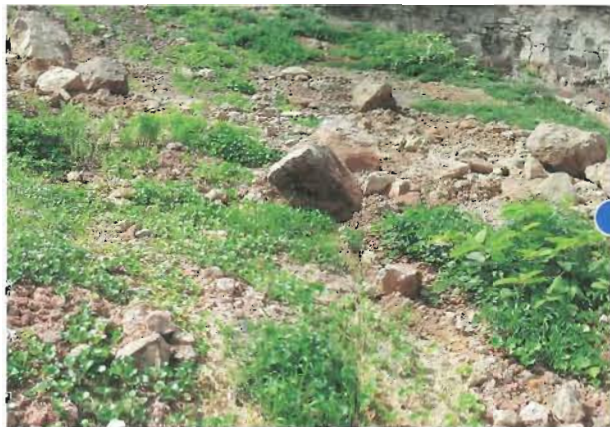
ドゾウ沢 土石流発生源における植生の回復状況

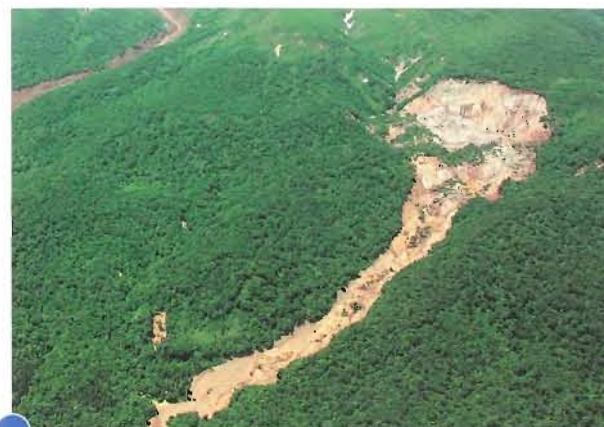
産女川上流で発生した大規模な地すべりと土石流

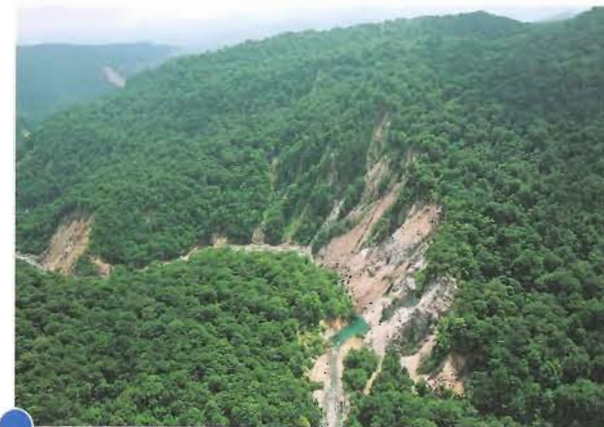
尿前沢最上流部 山腹崩壊による河道閉塞状況
