**世界遺産保全緊急対策事業**

(河川工作物影響評価)

**報 告 書**

北海道森林管理局

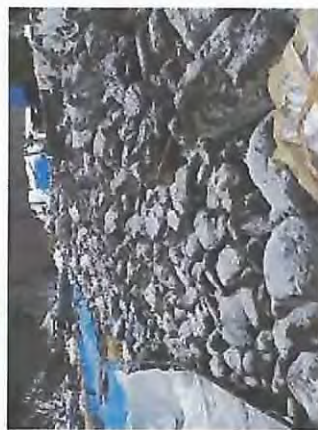
左岸の石張状況

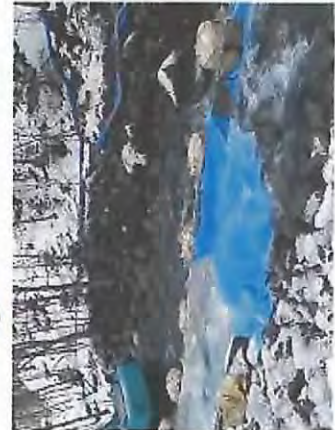
右岸の石張施工及び仮排水

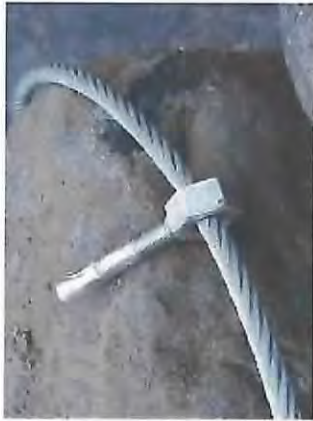
ジョイントロック（ボルト・ワイヤ）

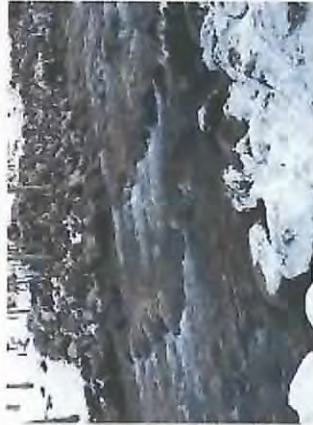
完成時の流水状況①

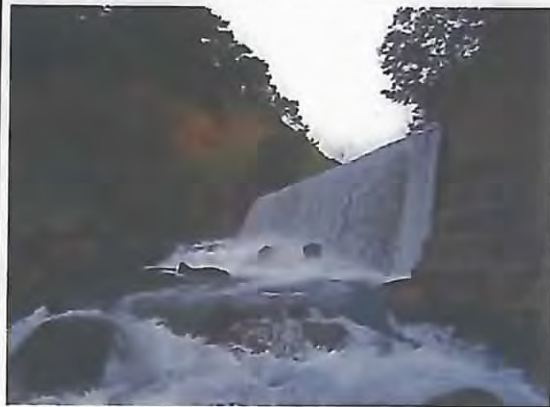
河川名：	羅白川	設置者：	森林管理局	位置：	N44° 01' 533" E145° 09' 316"
No：	4	設置年度：	1962年(S37)	工種：	谷止工
堤長(m)：	31.0	堤高(m)：	4.5	落差(m)：	3.60
プール状況(水深・幅×長さ(m))：			0.6 ・ 10.0×4.0	調査年月日：	H18, 7, 7
				流域面積(ha)：	2,253
				越流水深(m)：	0.10

下流より望む。

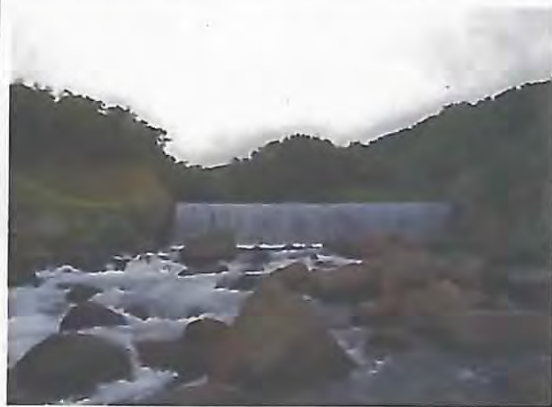
下流より望む。

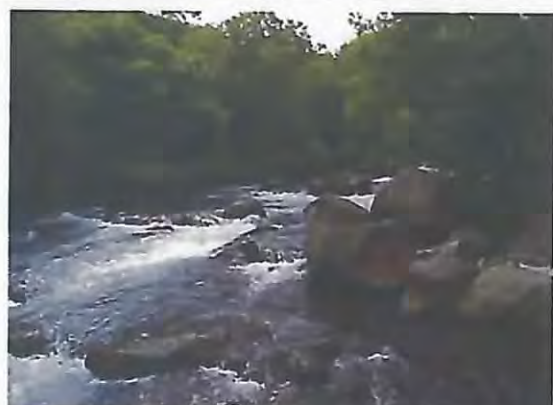
上流の状況。

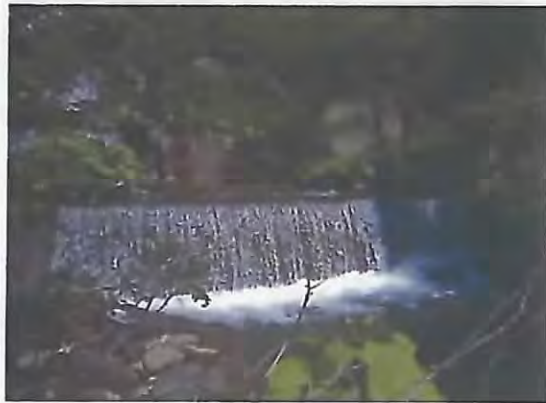
下流より望む。

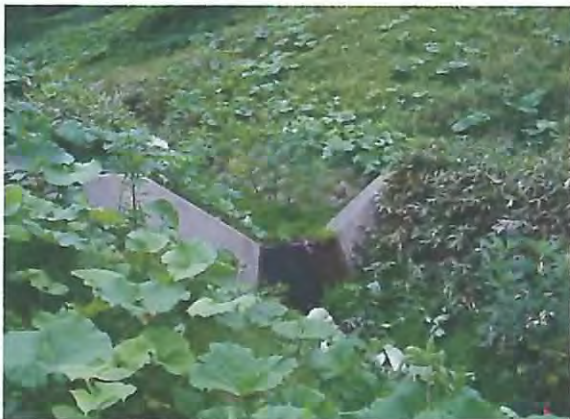
河川名：	知徒来川	設置者：	森林管理局	位置：	N44° 02' 039" E145° 12' 287"
No：	3	設置年度：	1983年 (S58)	工種：	落差工
堤長(m)：	10.0	堤高(m)：	2.0	落差(m)：	0.99
プール状況 (水深・幅×長さ(m))：	プールなし			調査年月日：	H18, 7, 5

下流より望む。

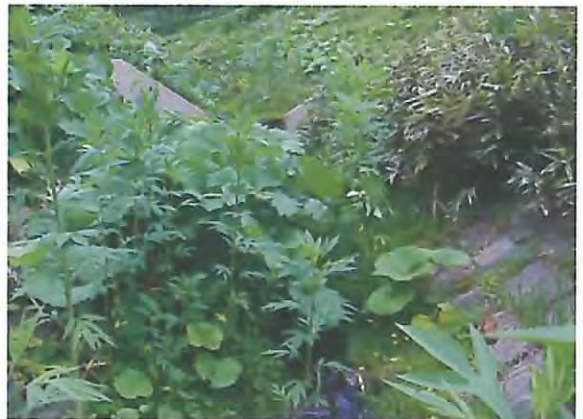
上流のブロック三面張り水路工の状況。

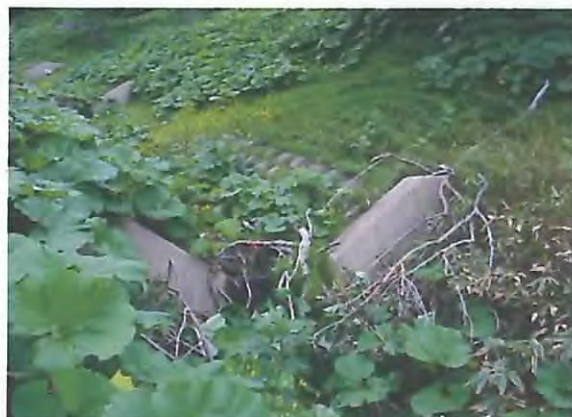
河川名：	知徒来川	設置者：	森林管理局	位置：	N44° 02' 045" E145° 12' 287"
No：	4	設置年度：	1983年 (S58)	工種：	落差工
流域面積 (ha)：	8	堤長 (m)：	10.0	堤高 (m)：	2.0
越流水深 (m)：	0.01	落差 (m)：	0.97	ポール状況 (水深・幅×長さ (m))：	ポールなし
				調査年月日：	H18, 7, 5

下流より望む。

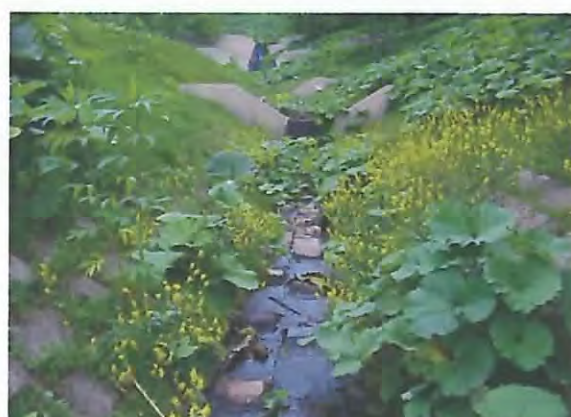
上流のブロック三面張り水路工の状況。

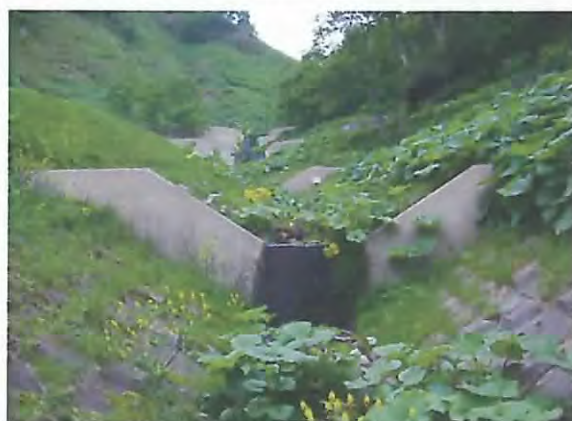
河川名：	知徒来川	設置者：	森林管理局	位置：	N44° 02' 052" E145° 12' 286"
No：	5	設置年度：	1983年 (S58)	工種：	落差工
流域面積 (ha)：	8	堤長 (m)：	10.0	堤高 (m)：	2.0
越流水深 (m)：	0.01	落差 (m)：	0.99	ポール状況 (水深・幅×長さ (m))：	ポールなし
				調査年月日：	H18, 7, 5

下流より望む。

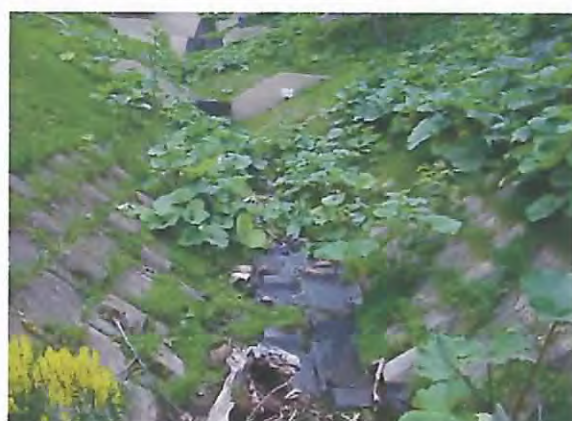
上流のブロック三面張り水路工の状況。

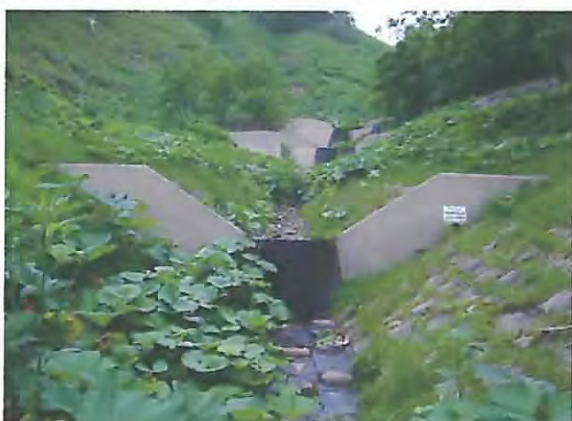
河川名：	知徒来川	設置者：	森林管理局	位置：	N44° 02' 056" E145° 12' 286"
No：	6	設置年度：	1983年 (S58)	工種：	落差工
流域面積 (ha)：	7	堤長 (m)：	10.0	堤高 (m)：	2.0
越流水深 (m)：	0.01	落差 (m)：	1.00	ポール状況 (水深・幅×長さ (m))：	ポールなし
				調査年月日：	H18, 7, 5

下流より望む。

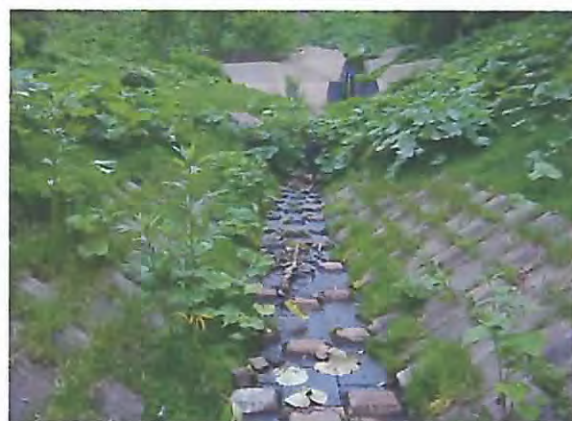
上流のブロック三面張り水路工の状況。

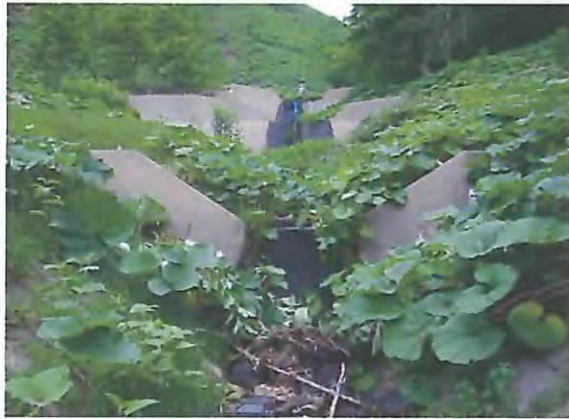
河川名：	知徒来川	設置者：	森林管理局	位置：	N44° 02' 063" E145° 12' 285"
No：	7	設置年度：	1983年 (S58)	工種：	落差工
堤長(m)：	10.0	堤高(m)：	2.0	落差(m)：	1.00
ブール状況(水深・幅×長さ(m))：			ブールなし		
				調査年月日：	H18, 7, 5

下流より望む。

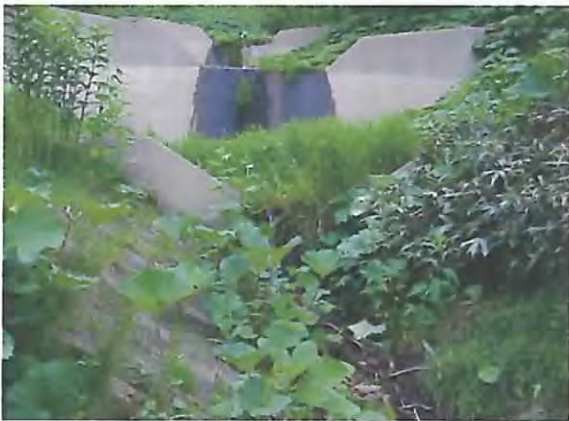
河川名：	知徒来川	設置者：	森林管理局	位置：	N44° 02' 068" E145° 12' 283"
No：	8	設置年度：	1983年 (S58)	工種：	落差工
堤長(m)：	10.0	堤高(m)：	2.0	落差(m)：	0.98
ブール状況(水深・幅×長さ(m))：			ブールなし		
				調査年月日：	H18, 7, 5

下流より望む。

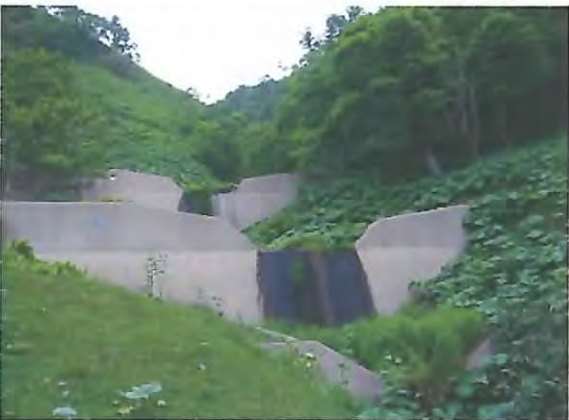
河川名：	知徒来川	設置者：	森林管理局	位置：	N44° 02' 068" E145° 12' 283"
No：	9	設置年度：	1982年 (S57)	工種：	谷止工
堤長(m)：	29.0	堤高(m)：	4.0	落差(m)：	3.33
ブール状況(水深・幅×長さ(m))：			ブールなし		
				調査年月日：	H18, 7, 5

下流より望む。

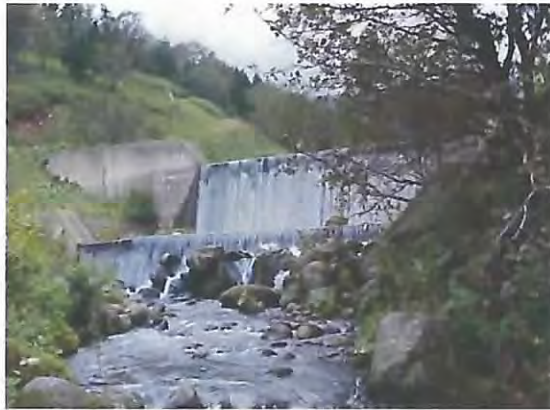
河川名：	チエンベツ川	設置者：	北海道 (治山)	位置：	N44° 06' 1.1" E145° 14' 31.9"
No：	1	設置年度：	1987年	工種：	NO.1谷止工
堤長(m)：	50.5	堤高(m)：	6.0	本堤落差：4.1	前堤落差：2.2
本堤ゲ-ル (水深・幅×長さ)：0.9, 15×4		前堤ゲ-ル (水深・幅×長さ)：0.1, 2×2		本堤越流水深：0.05	前堤越流水深：0.05
				調査年月日：	H18, 8, 27

下流より望む。

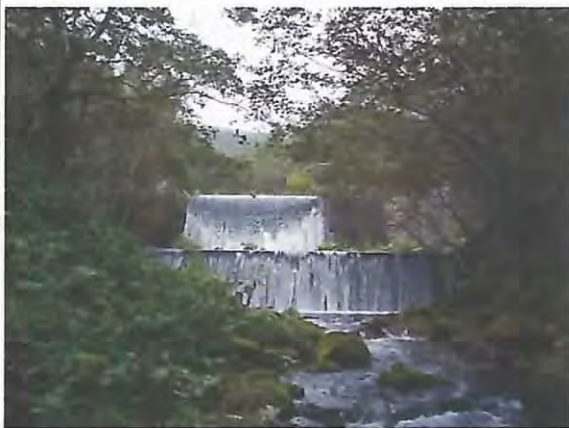
河川名：	チエンベツ川	設置者：	北海道 (治山)	位置：	N44° 06' 1.1" E145° 14' 25.2"
No：	2	設置年度：	1967年	工種：	NO.1床固工
堤長(m)：	45.5	堤高(m)：	7.0	本堤落差：4.4	前堤落差：2.7
本堤ゲ-ル (水深・幅×長さ)：1.2, 20.5×6		前堤ゲ-ル (水深・幅×長さ)：0.7, 15×4		本堤越流水深：0.05	前堤越流水深：0.05
				調査年月日：	H18, 8, 27

下流より望む。

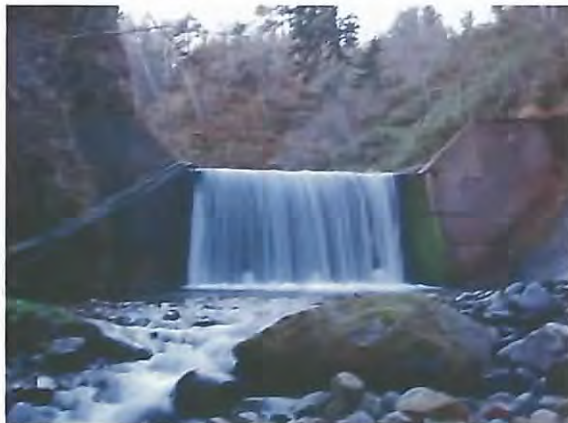
河川名：	ショウジ川	設置者：	北海道 (治山)	位置：	N44° 07' 14.9" E145° 15' 7.9"
No：	1	設置年度：	1969年	工種：	NO.1床固工
堤長(m)：	20.5	堤高(m)：	4.5	落差(m)：	3.70
ゲ-ル状況 (水深・幅×長さ(m))：0.9		11.0×5.0		越流水深(m)：	0.05
				調査年月日：	H18, 7, 4

下流より望む。

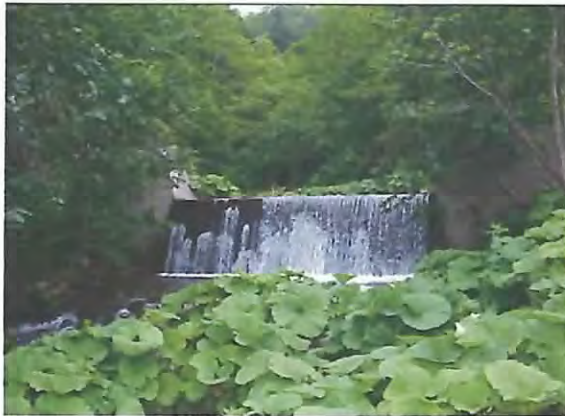
河川名 :	オシヨロツコ川	設置者 :	森林管理局	位置 :	N44° 09' 568" E145° 17' 549"
No :	1	設置年度 :	1988年 (S63)	工種 :	床固工
流域面積 (ha) :	338	堤長 (m) :	26.0	堤高 (m) :	4.5
越流水深 (m) :	0.02	落差 (m) :	2.34	調査年月日 :	H18, 7, 5
ゲール状況 (水深・幅×長さ(m)) :	0.68 ・ 9.0×3.0

下流より望む。

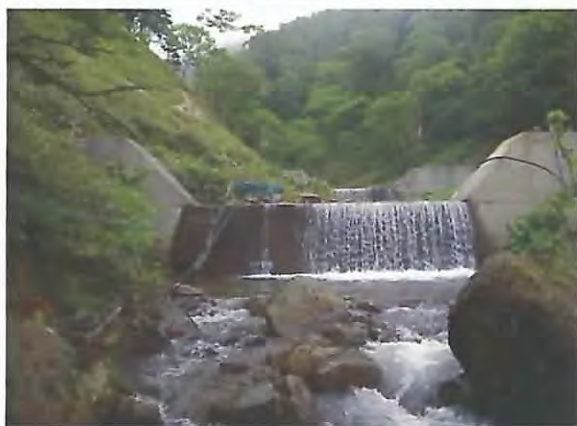
河川名：	アイドマリ川	設置者：	森林管理局	位置：	N44° 11' 298" E145° 19' 252"
No：	1	設置年度：	1988年 (S63)	工種：	谷止工
流域面積 (ha)：					360
堤長 (m)：	23.0	堤高 (m)：	3.0	落差 (m)：	1.91
					越流水深 (m)：0.05
ゲール状況（水深・幅×長さ(m)）：	0.65 ・ 7.0×3.0			調査年月日：	H18, 7, 4

下流より望む。

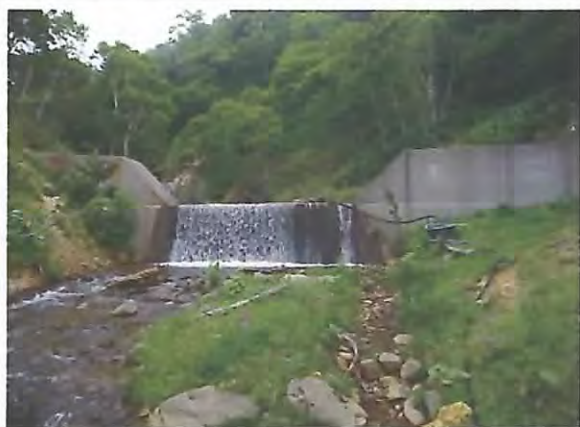
河川名：	アイドマリ川	設置者：	森林管理局	位置：	N44° 11' 304" E145° 19' 249"
No：	2	設置年度：	1988年 (S63)	工種：	谷止工
流域面積 (ha)：					359
堤長 (m)：	28.0	堤高 (m)：	4.5	落差 (m)：	2.08
					越流水深 (m)：0.04
ゲール状況（水深・幅×長さ(m)）：	0.94 ・ 7.0×2.5			調査年月日：	H18, 7, 4

下流より望む。

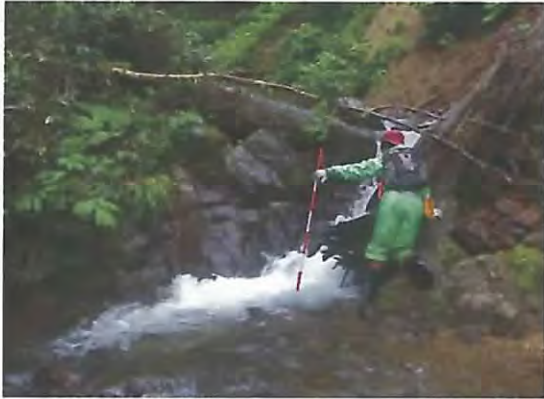
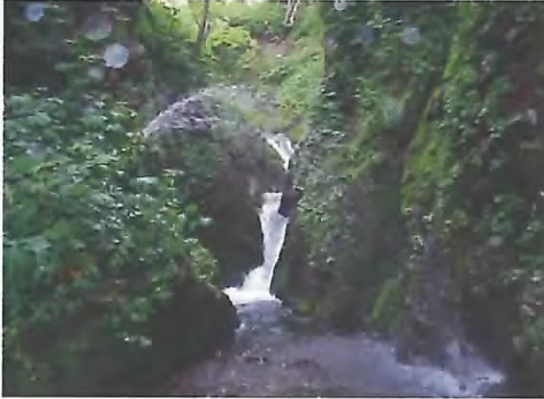
河川名： アイドマリ川	河川名： オショロッコ川
位置： N 44° 11' 341" E 145° 19' 192"	位置： N 44° 09' 593" E 145° 17' 546"
落差m： 1.3 プール水深m： 0.6	落差m： 7.0 プール水深m： 1.3

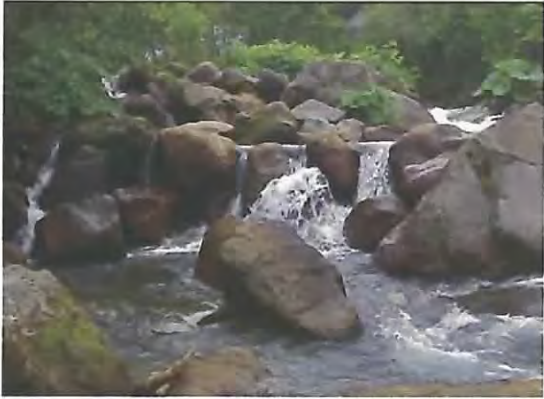
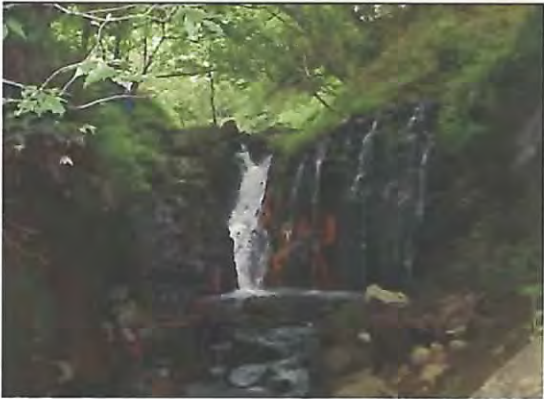
河川名： 羅白川	河川名： 羅白川支流 発電所川
位置： N 44° 02' 039" E 145° 08' 400"	位置： N 44° 02' 040" E 145° 09' 259"
落差m： 1.2 プール水深m： 1.3	落差m： 4.0 プール水深m： 1.0

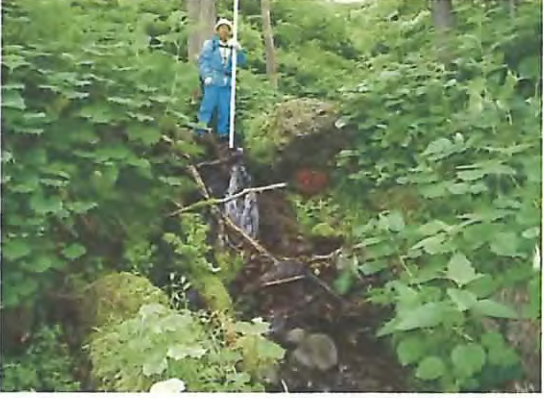
河川名： 羅白川支流 栄町の沢	
位置： N 44° 01' 487" E 145° 10' 531"	
落差m： 1.0 プール水深m： 0.1

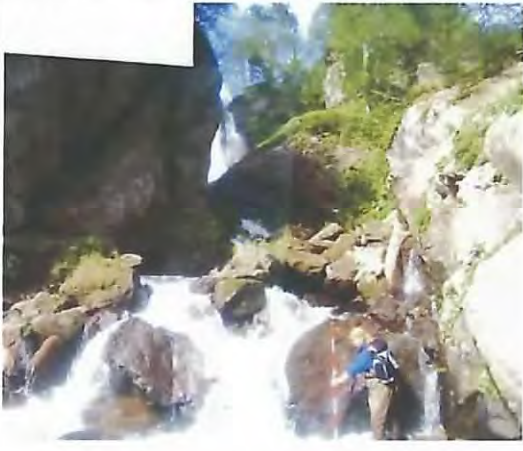
河川名 : 羅臼川支流 登山川		河川名 : 羅臼川支流 翔雲川	
位置 : N44° 02' 32.4" E145° 09' 16.5"		位置 : N44° 01' 43.1" E145° 08' 58.5"	
落差m : 12.0	プール水深m 1.5	落差m : 12.0	プール水深m 不明

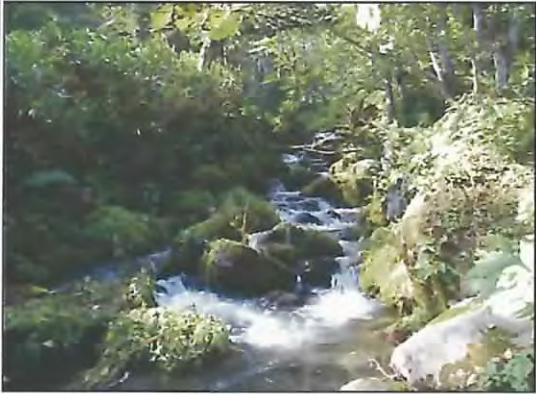
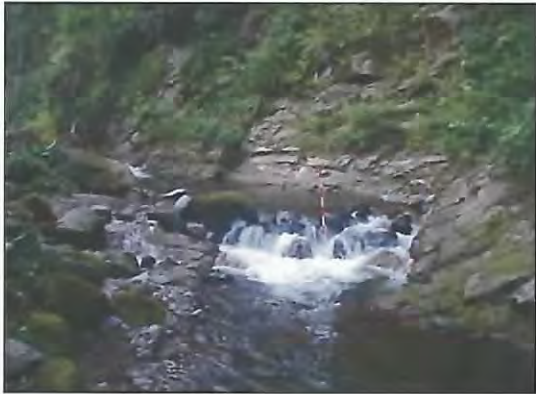
河川名 : チェンベツ川		河川名 : ショウジ川	
位置 : N 44° 06' 2.6" E 145° 14' 14.4"		位置 : N 44° 07' 24.3" E 145° 14' 58.6"	
落差m : 1.0	プール水深m : 0.4	落差m : 1.0	プール水深m : 0.7
