令和3年度 保護林モニタリング調査結果報告

北海道森林管理局
株式会社環境指標生物

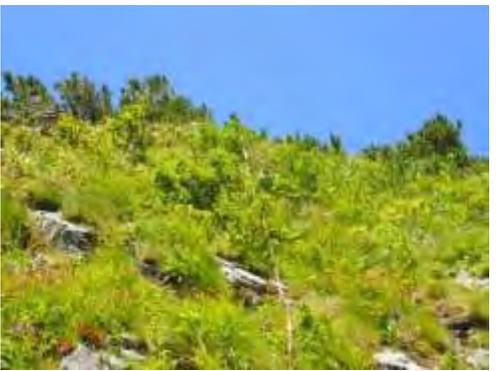
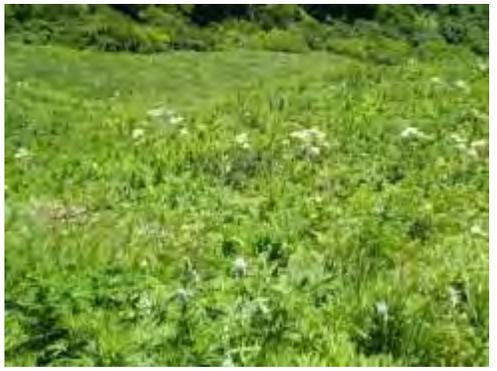
下層植生の状況

保護林プロットNo.2-1は、森林限界を超えた、登山道脇の明るい草本群落である。主に石灰岩植生の種が確認され、種の優占について多少の変化が見られたが、植被率及び生育種については、大きな変化はなかった。22

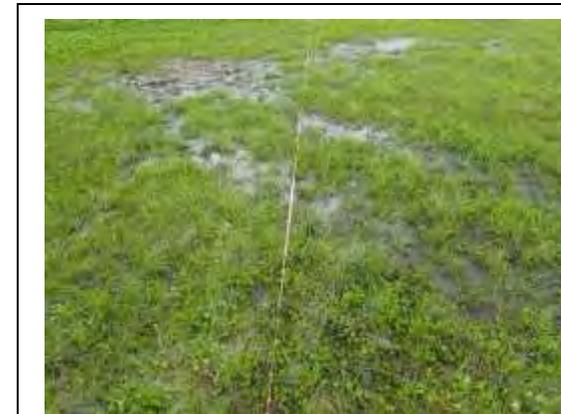
プロット 8-1 N 区

・前々日に小雨が降ったためか水位がやや高く、植被率は下がったが、前回から大きな変化は認められない。

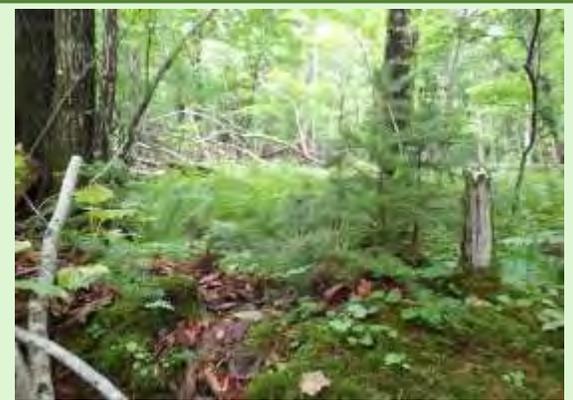
確認された影響[特になし]
 ・エゾマツの稚樹やカツラの萌芽が確認された。林分に大きな変化は見られない。

倒木上のエゾマツ稚樹 (プロット1)

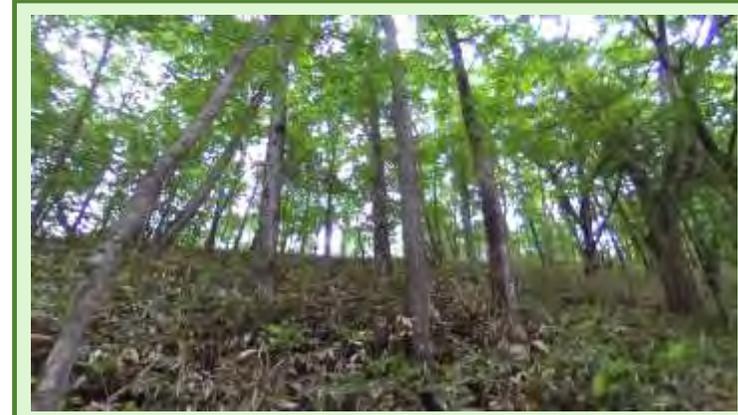
林床の様子 (プロット1)

確認された影響
[特になし]
 ・保護対象種の更新に留意が必要。引き続きモニタリングによる経過観察を行う。

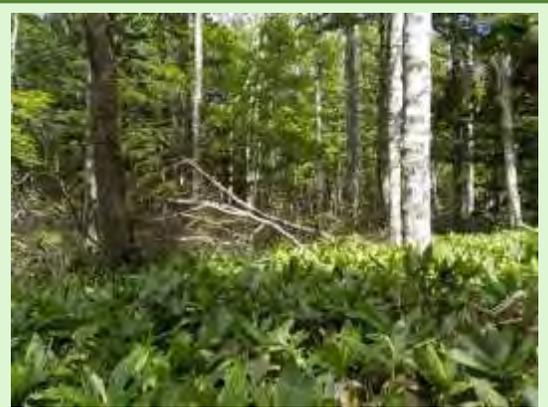
風倒木の状況 (プロット1)

- ・風倒木や立ち枯れも散見された。保護対象種の生育状況については、留意が必要である。引き続きモニタリングによる経過観察を行う。

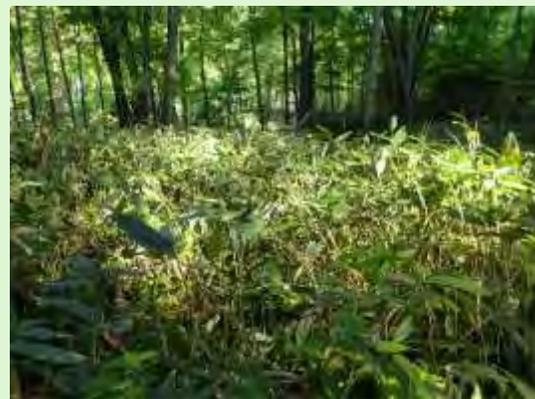
林床の様子 (プロット2)

- ・林床のササ密度が高く、天然更新が不調である。

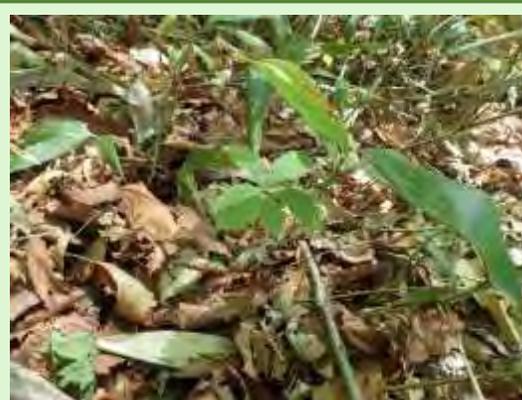
確認された影響[野生鳥獣]
 ・エゾシカによる食害が見られたが、対象種の実生が多数確認されており、林分は維持されていると思われる。

ミズナラの実生 (プロット1)

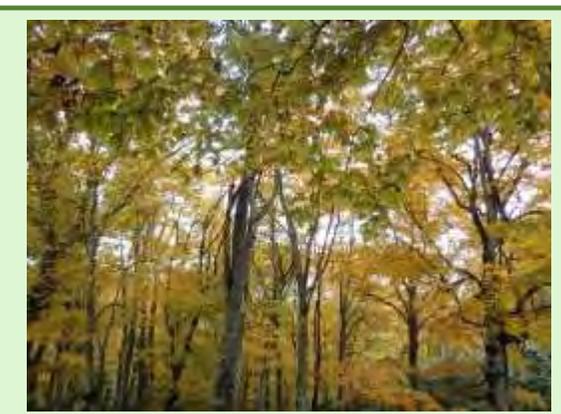
林内の様子 (プロット2)

確認された影響[特になし]
 ・林床にササが密生している。
 対象種の更新木が確認されなかった。

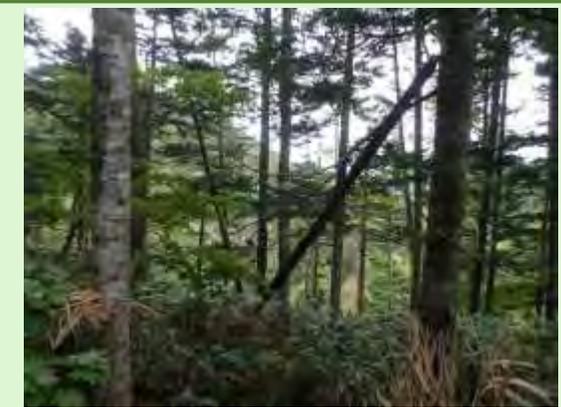
林内の様子 (プロット1)

・保護対象種の立ち枯れもあり、今後の生育状況については留意が必要である。引き続きモニタリングによる経過観察を行う。

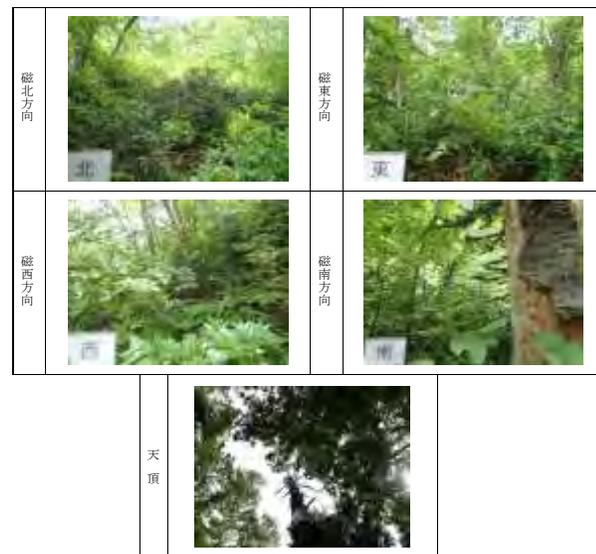
ID10435

・林分は健全だが、アカエゾマツの天然更新が見られない。

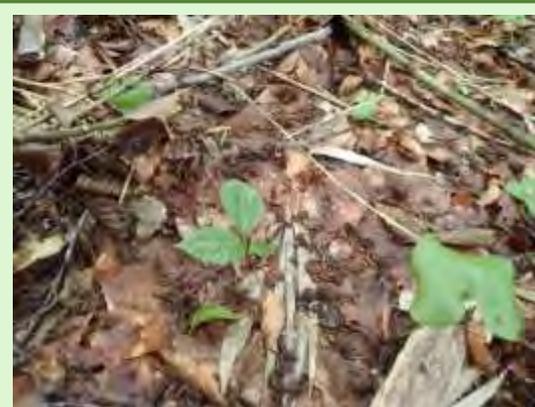
ブナの実生 (プロット1)

確認された影響[特になし]
 ・対象種の実生や低木が確認され、林分に大きな変化は見られない。

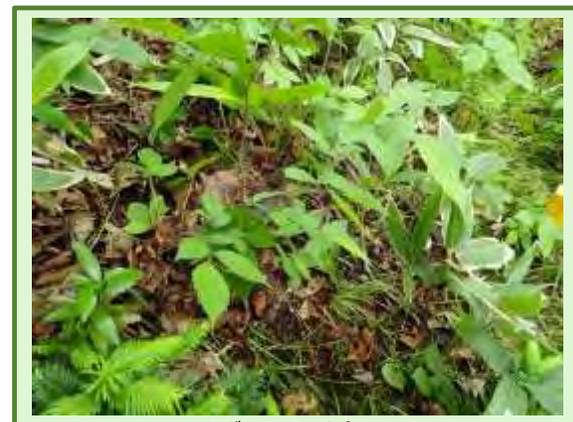
- 対象種の実生が少数確認された。林分に大きな変化は見られない。

アサダの実生 (プロット2)

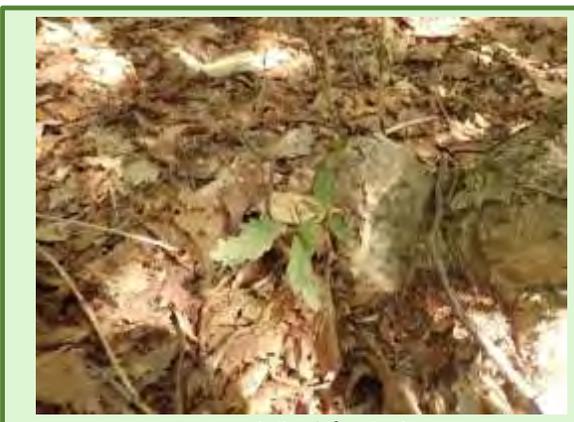
カシワの実生 (プロット1)

確認された影響[特になし]
 ・実生が確認された。シカによる影響は小さく、林分に大きな変化は見られない。

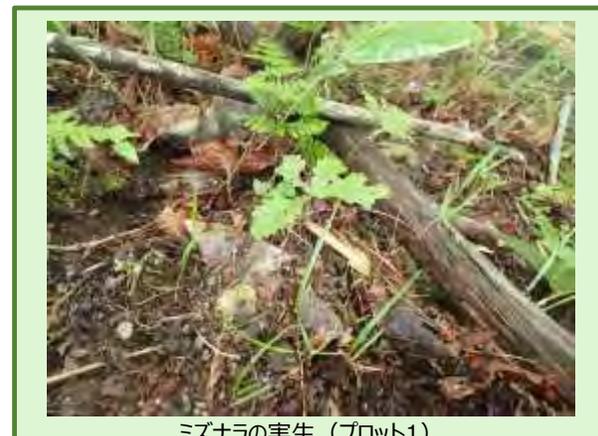
ミズナラの実生 (プロット1)

- ・対象種の実生が多数確認され、更新は順調と思われる。
- ・シカによる影響は少なく、林分に大きな変化は見られない。

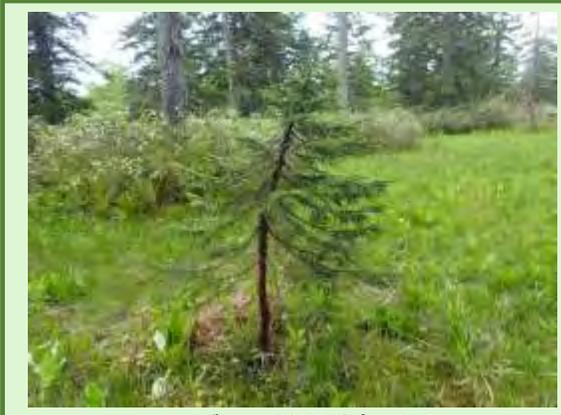
アカエゾマツの稚樹 (プロット1)

確認された影響[特になし]
 ・枯損木もみられるが、対象種の稚樹が確認され、林分に大きな変化は見られない。

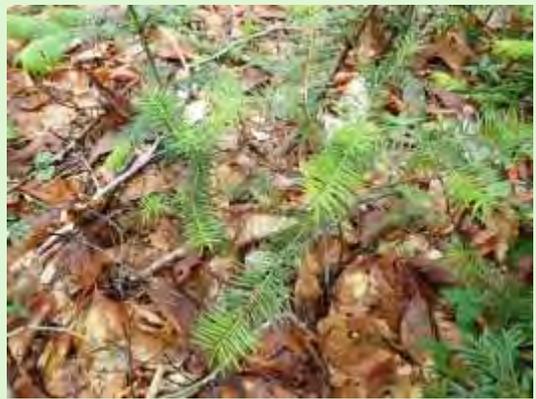
トドマツの実生 (プロット2)

確認された影響[特になし]

- ・対象種の実生や稚樹が多数確認された。各層に対象種が見られ、林分の更新は順調と思われる。

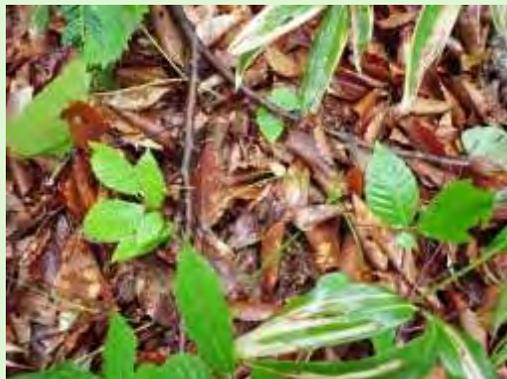
確認された影響[特になし]

・対象種の実生や稚樹が確認された。各層に対象種が見られ、林分の更新は順調と思われる。

ブナの実生 (プロット2)

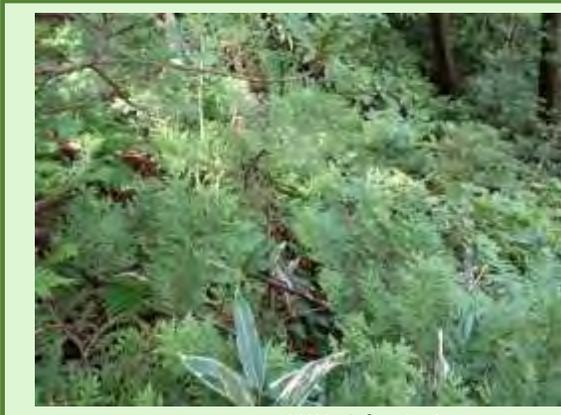
ヒノキアスナロの稚樹 (プロット1)

確認された影響[特になし]
 ・対象種が各層を優占し、稚樹も確認された。林分に大きな変化は見られない。

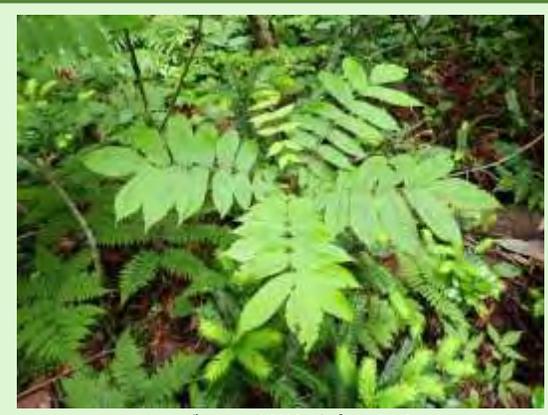
サワグルミの稚樹 (プロット1)

確認された影響[特になし]

- ・対象種が各層に見られる。実生も確認され、林分の大きな変化は見られない。

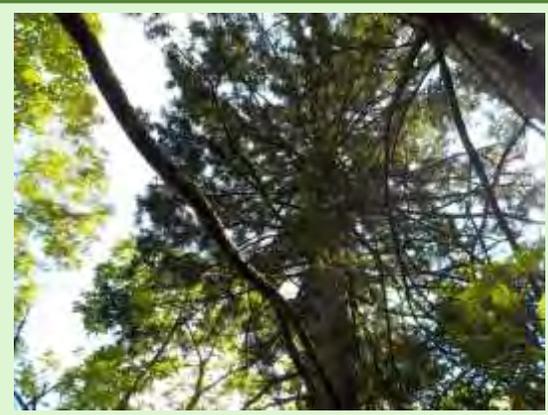
アカエゾマツの生育状況 (プロット1)

確認された影響[自然攪乱・その他]

- ・トドマツが優占する林分。対象種の確認数は少なく、実生も確認されなかった。
- ・保護対象種の生育が非常に少ないことに留意が必要。

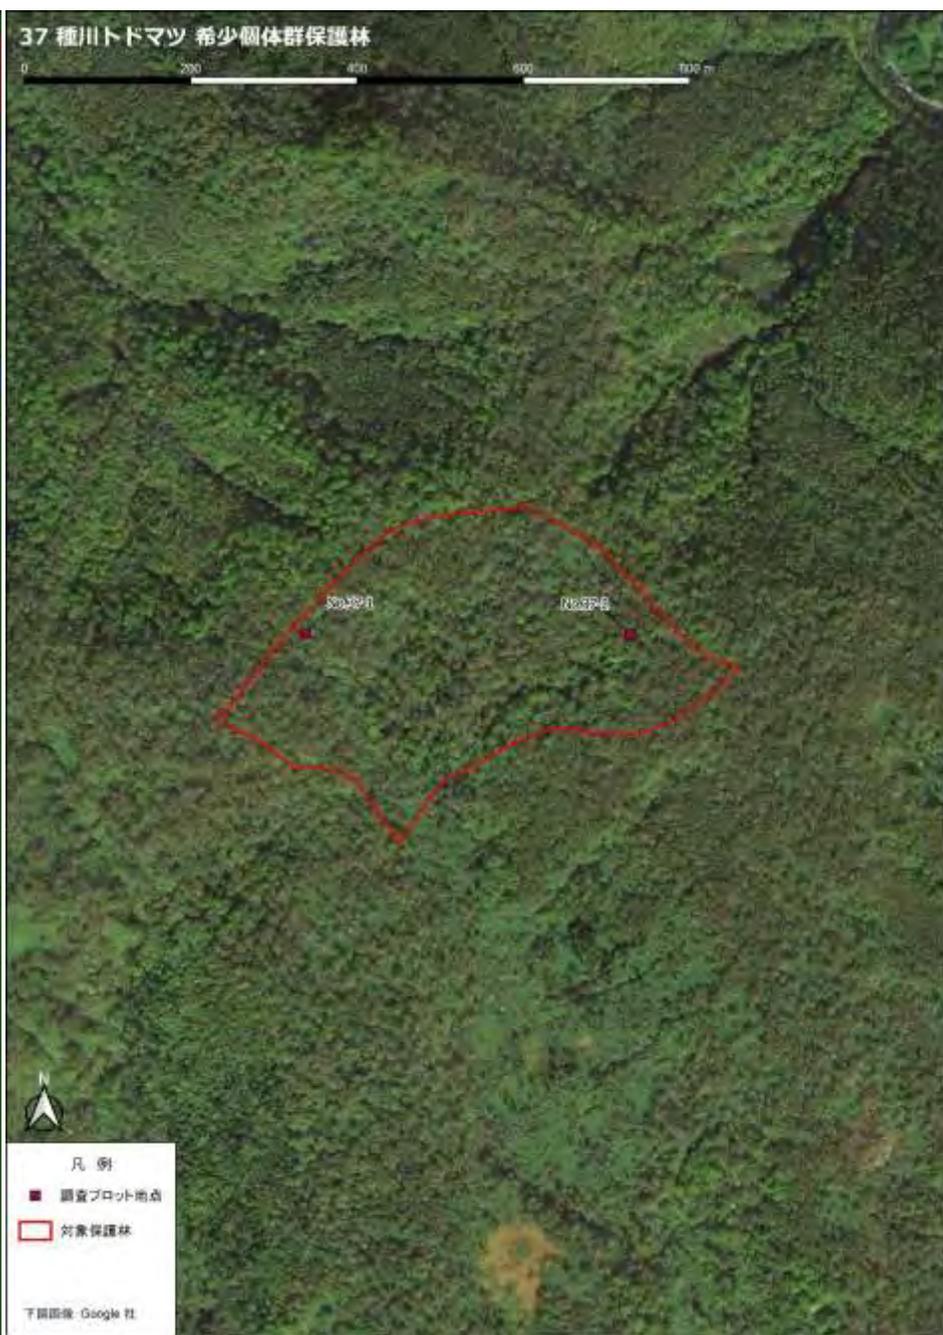
・本保護林の調査地点は、2地点とも不到達であった。林道が、地点の相当手前から崩壊していたためである。

・日帰り可能な程度に到達ルートが整備され次第、モニタリング調査を実施することが望ましい。

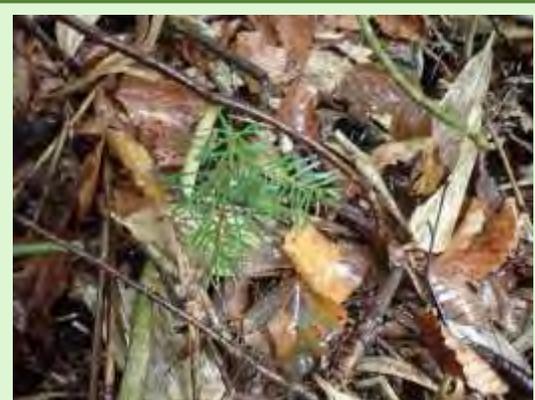
トドマツの実生 (プロット1)

確認された影響[特になし]

- ・風倒木等が散見されるが、対象種の実生や低木が確認されており、林分の更新は順調に行われていると思われる。

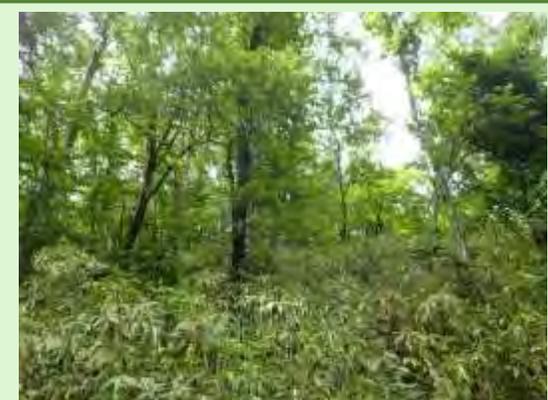
確認された影響[特になし]

・高木の生育は順調だが、林床にササが密生しており、実生が見られない。

ウダイカンバの生育状況 (プロット1)
