3. モニタリング調査結果報告

3-3. 希少個体群保護林（37箇所）

3-3.希少個体群保護林 (1/7)

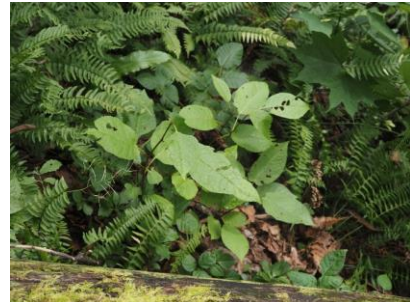
- エゾイタヤ、オオバボダイジュ等を優占種とする林分である。
- プロット1では、亜高木層、低木層に保護対象種のシウリザクラやアズキナシが確認された。
- プロット2では、保護対象種はほとんど確認されなかった。

保護対象種はやや少ないので、巡視等により遷移の状況、エゾシカの影響や気象害等を注視していく。

シウリザクラの稚樹

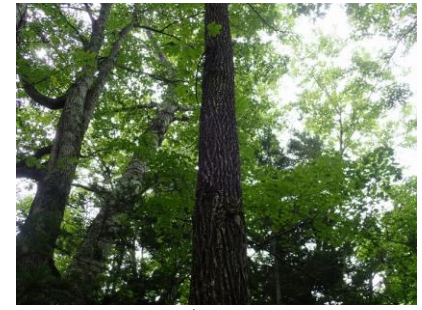
- ・エゾイタヤ、ウダイカンバを優占種とし、亜高木層、低木層に保護対象種のキハダ、ハリギリ、イヌエンジュが確認された。
- ・多くはないが、天然更新も確認され、良好な状況である。
- ・引き続き巡視等、モニタリングにより経過を観察していく。

ハリギリの高木

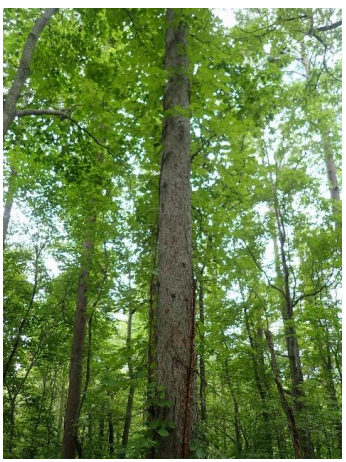
確認された影響[特になし]
 ・両プロットとも健全な林分であるが、やや遷移が進んでいる。
 ・概ね健全な、更新も期待出来る林分である。
 ・引き続き、巡視・モニタリング等により経過を観察していく。

チョウセンカラマツの高木

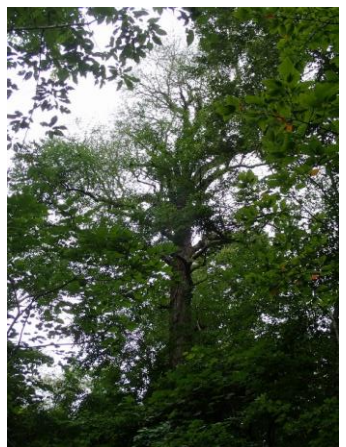
- ・プロット1は遷移が進んでおり、カツラは見られないが、林況に大きな変化はなく健全な状態といえた。
- ・プロット2では、カツラの大径木が確認された。
- ・概ね健全な、更新も期待出来る林分である。
- ・引き続き、巡視・モニタリング等により経過を観察していく。

カツラの高木

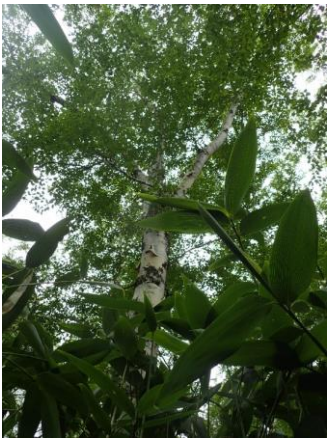
- ・プロット1は、ダケカンバの大径木も確認され、林況に大きな変化はなく健全な状態といえた。
- ・概ね健全な、更新も期待出来る林分である。
- ・引き続き、巡視・モニタリング等により経過を観察していく。

ダケカンバの高木

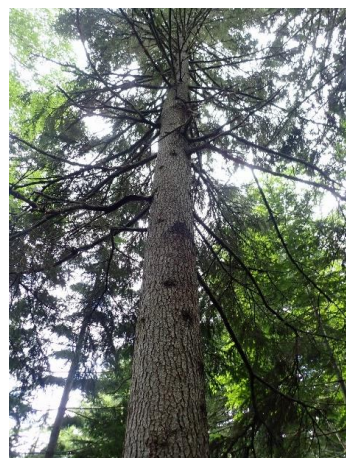
エゾマツの高木

- ・プロット1、プロット2とも、エゾマツの大径木が確認された。
- ・林況に大きな変化はなく健全な状態といえた。
- ・概ね健全な、更新も期待出来る林分である。

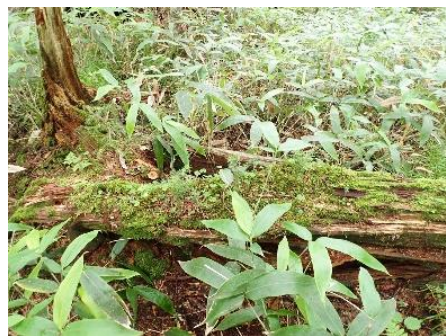
エゾマツの倒木更新

- ・シロエゾマツ、エゾマツの大径木が確認された。
- ・林況に大きな変化はなく健全な状態といえた。
- ・天然更新もみられ、埋土種子は多数存在していると考えられる。
- ・引き続き、巡視・モニタリング等により経過を観察していく。

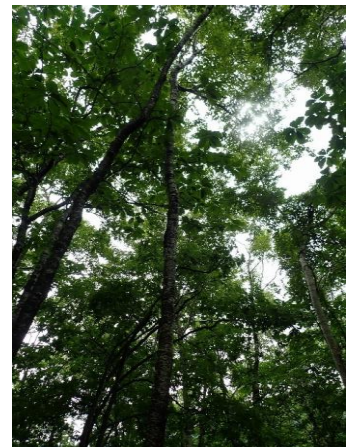
ウダイカンバの高木

- ・全プロットとも、林況に大きな変化はなく健全な状態といえた。
- ・林床ではササが密生しているが、埋土種子は多数存在していると考えられる。
- ・引き続き、巡視・モニタリング等により経過を観察していく。

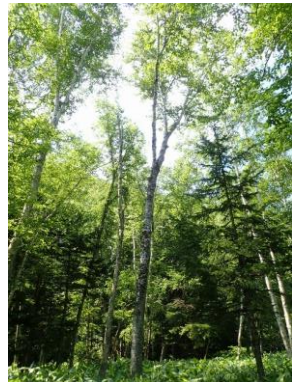
確認された影響[特になし]
 ・プロット1は健全であったが、プロット2では一部立ち枯れがみられた。
 ・概ね健全な、更新も期待出来る林分である。
 ・引き続き、巡視・モニタリング等により経過を観察していく。

ウダイカンバの高木

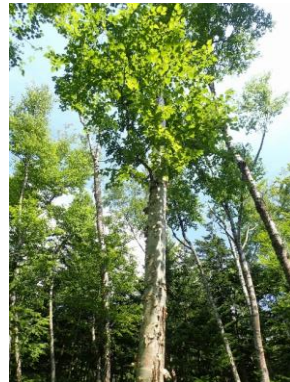
シラカンバの高木

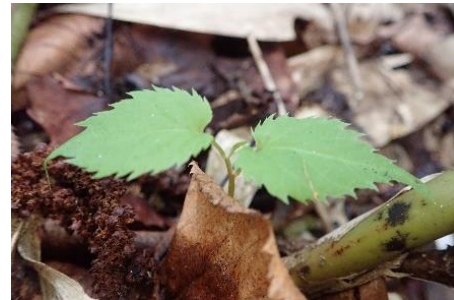
ウダイカンバの実生

- ・プロット1は、林況に大きな変化はなく健全な状態といえた。
- ・プロット2では、ウダイカンバの根上がりが確認されたが、概ね健全であった。
- ・林床ではササが密生しているが、天然更新も確認された。
- ・引き続き、巡視・モニタリング等により経過を観察していく。

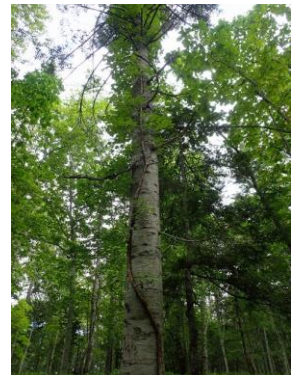
トドマツの高木

- ・プロット1、プロット2ともに、林況に大きな変化はなく健全な状態である。
- ・天然更新も多く確認された。
- ・引き続き、巡視・モニタリング等により経過を観察していく。

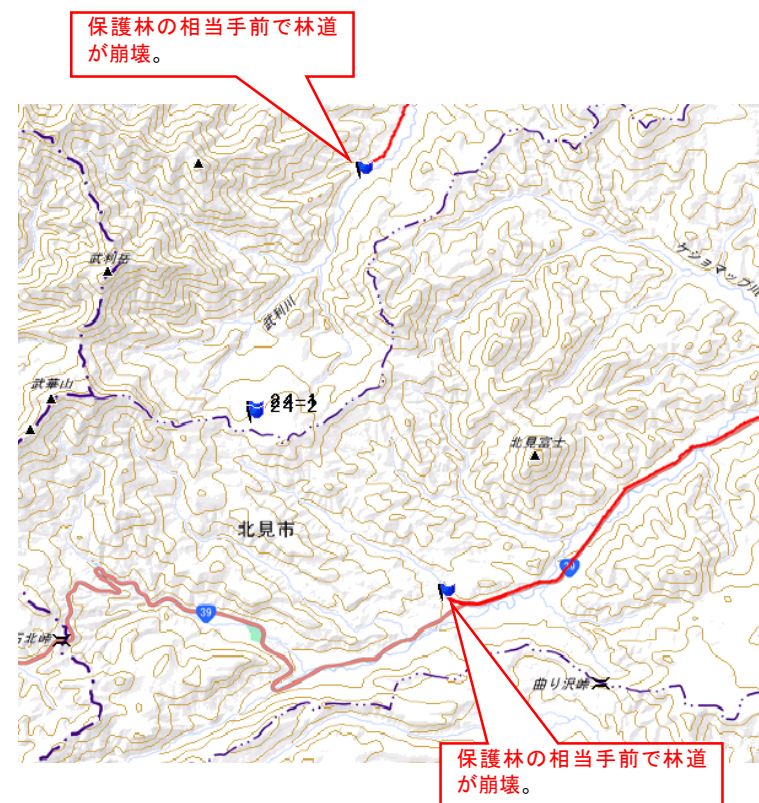
留辺蘂側からのアプローチ
林道崩壊箇所

確認された影響[不到達のため不明]
 ・到達ルートである留辺蘂側の林道及び丸瀬布側からの林道の崩壊しており、同林道を徒歩で到達する手段は、日帰りでは不可能と判断した。
 ・航空写真で現時点の保護林を確認すると、大きな変化はないように見られた。
 ・どちらの林道も復旧の可能性は低く、今後のモニタリングは、航空写真などを検討することが望ましいかもしれない。

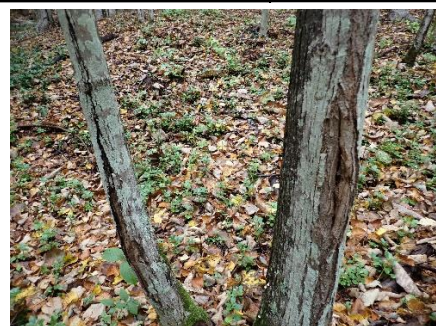
エゾシカの角こすり

確認された影響[野生鳥獣]
 ・保護対象種はわずかにみられる程度で、林床ではエゾシカの食害が多数確認された。
 ・エゾシカの痕跡が多いため、留意が必要である。

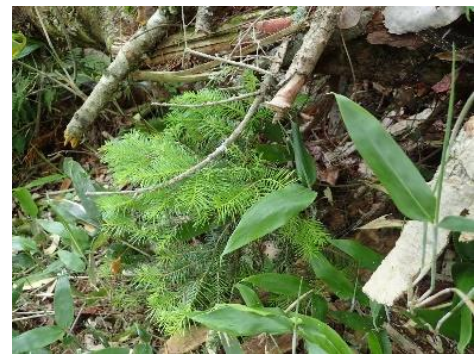
トドマツの実生 (プロット3)

プロット3[自然攪乱]

- 大規模な風害があったが、天然更新は旺盛である。
- 巡視・モニタリング等によりエゾシカの影響や気象害等を注視していく。

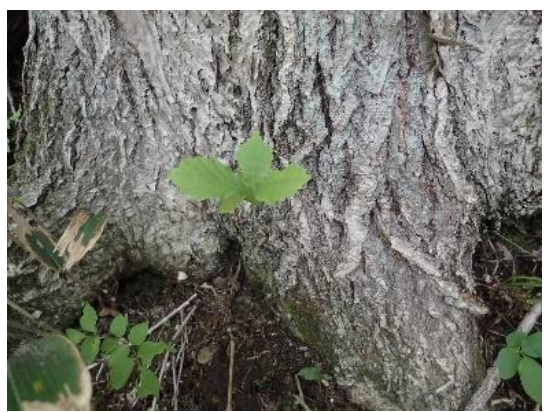
- ・プロット1、プロット2ともに、林況に大きな変化はなく健全な状態といえた。
- ・プロット2では、ややシカの痕跡が多かったが、両プロットとも天然更新は多数みられた。
- ・巡視・モニタリング等によりエゾシカの影響や気象害等を注視していく。

ミズナラの萌芽

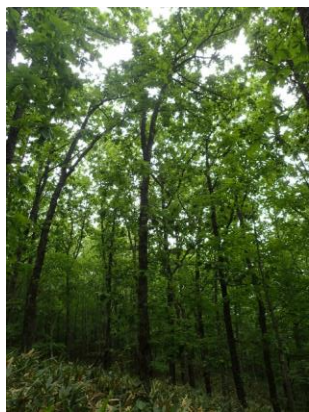
カシワの高木
