# 令和6年度 保護林モニタリング調査結果報告

北海道森林管理局  
株式会社環境指標生物

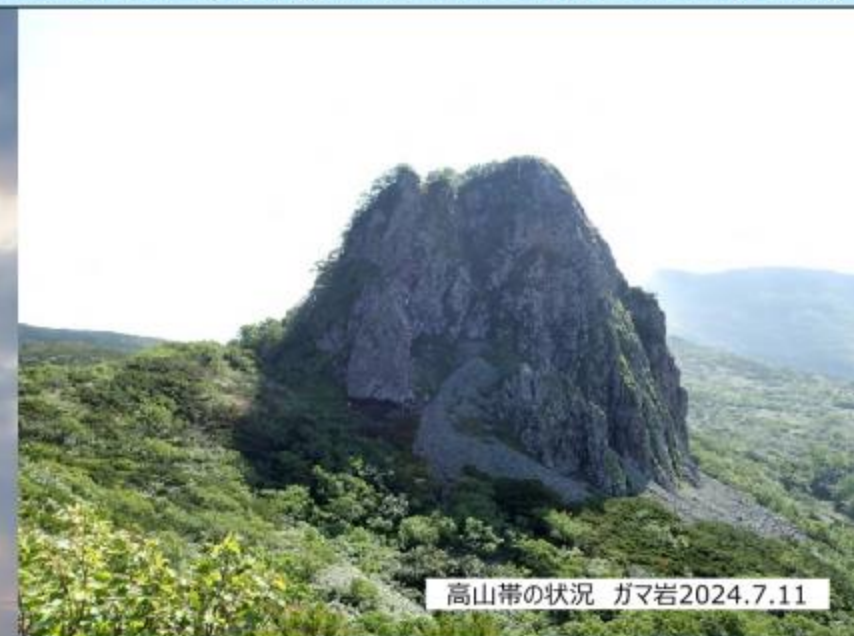
高山帯の状況 ガマ岩2024.7.11

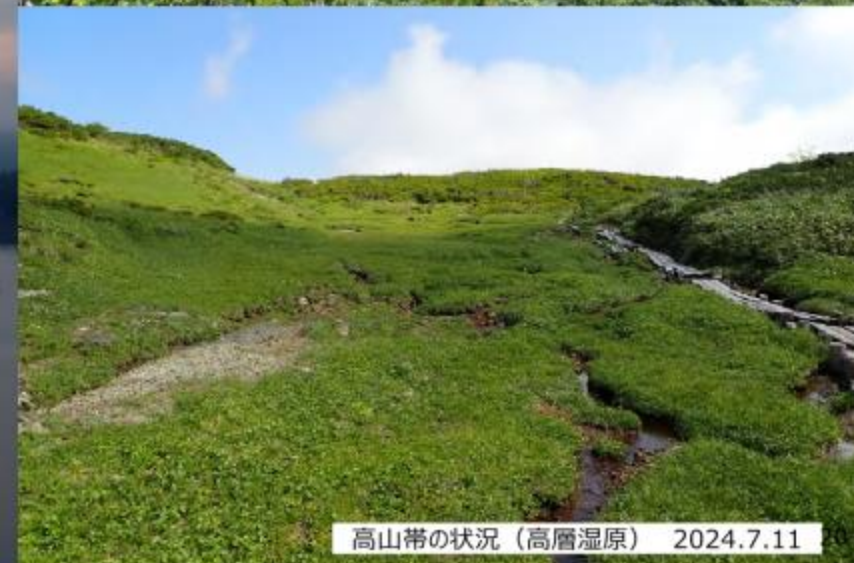
高山帯の状況（高層湿原） 2024.7.11

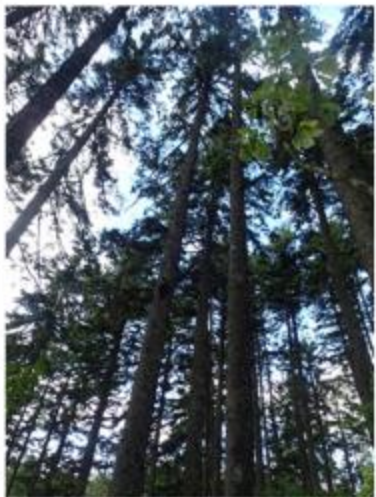
アカエゾマツの高木

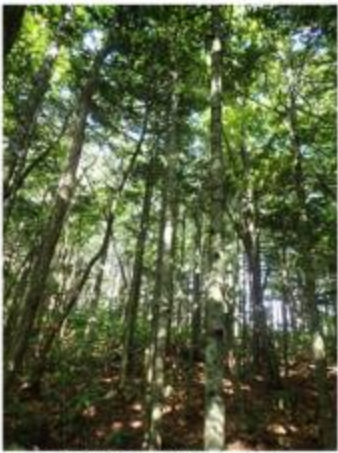
亜高木層の状況(プロット No.1)

確認された影響[特になし]  
・立木の生育状況は健全であり、天然更新は各地で多くみられ、林分として非常に良好な状態を維持していた。  
・本地域はおおむね良好に保護・管理されている。  
・引き続き、巡視・モニタリング等により経過を観察していく。

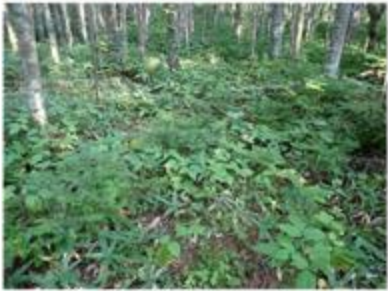
林床植生(プロット No.4)

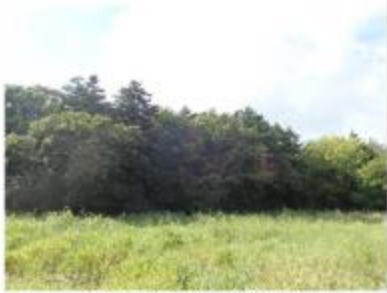
保護林の外観(プロット No.2)

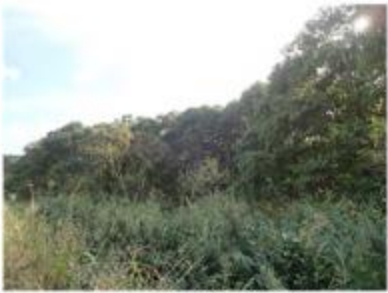
保護林の外観(プロット No.3)

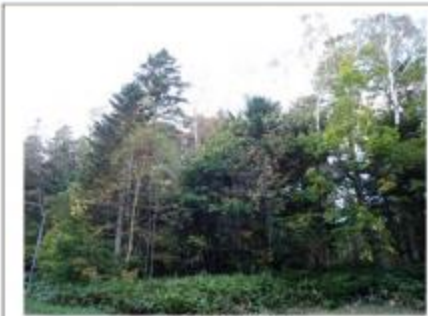
保護林の外観

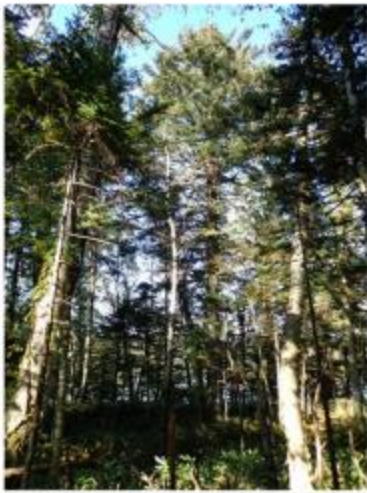
エゾマツ、トドマツ生立木(プロット1)

- ・湖を囲むように成立している北方系森林の針葉樹林は、おおむね健全な状況であった。
- ・水際の溪畔林については、立木についてはおおむね健全であったが、林床にシカの食痕が多く確認された。

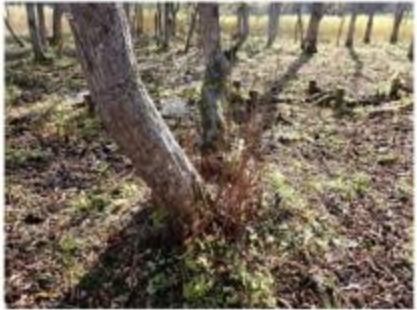
ハンノキの萌芽(プロット2)

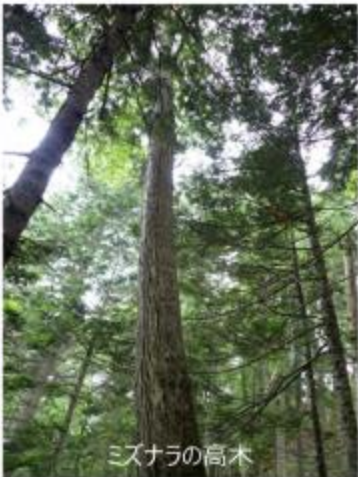
ミズナラの高木

確認された影響[野生鳥獣、自然撓乱]  
・前回調査から林相に大きな変化はみられなかったが、プロット及びその周辺にミズナラは少なく、天然更新もみられなかった。  
・エゾシカによる下層植生の食害や剥皮による低木の枯死、風倒木がやや多くみられた。

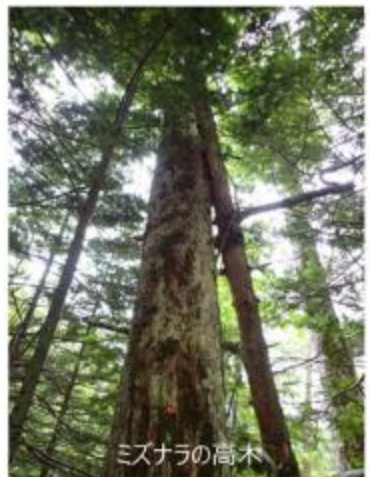
確認された影響[自然攪乱]

- ・ミズナラは老齢木が多く立木は健全であったが、天然更新はみられなかった。
- ・風倒木がやや確認された。
- ・天然更新及び気象害について、引き続きモニタリングによる経過観察を行う。

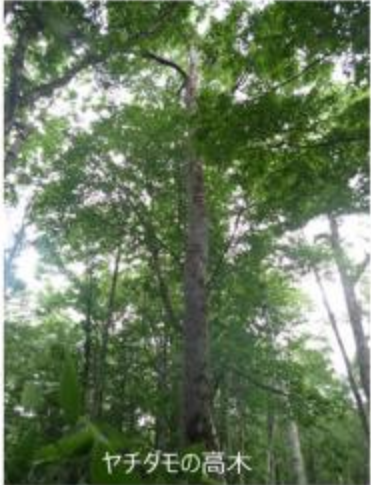
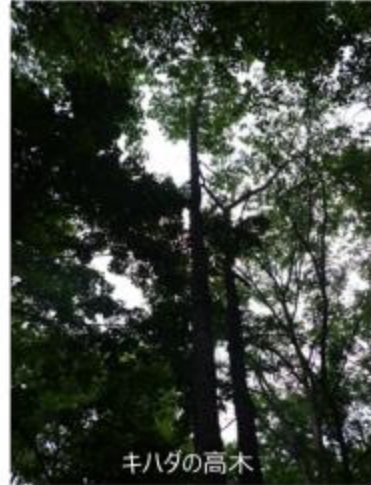
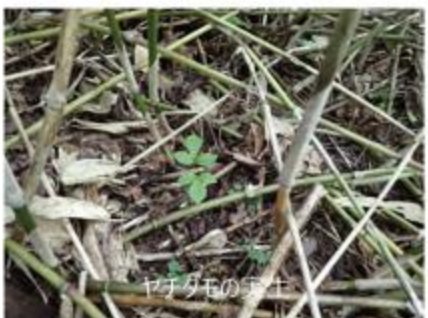
- ・林相に大きな変化はみられなかった。
- ・ヤチダモは高木が多く、天然更新も多くみられた。
- ・キハダ、オニグルミの生育も健全であり、林分として非常に良好な状態を保っていた。
- ・引き続きモニタリングによる経過観察を行う。

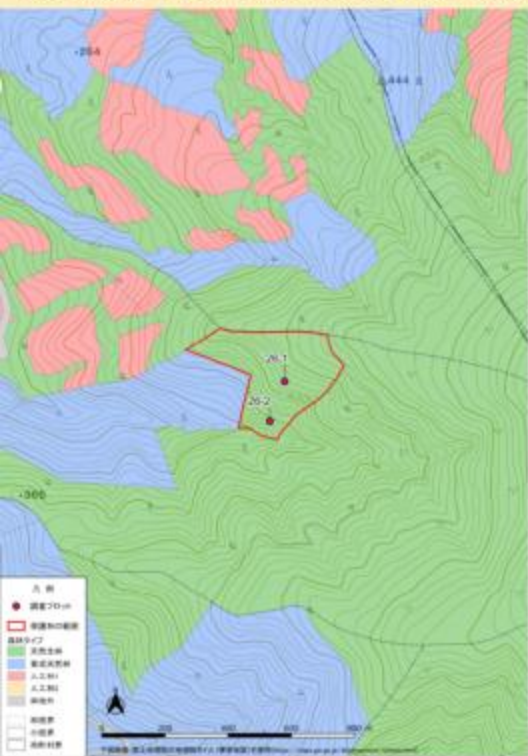
| プロットNo.26-1 | | | プロットNo.26-2 | | |
|---|---|---|---|---|---|
| 北東 | | 大きな変化はない。 | 北東 | | 大きな変化はない。 |

| 保護林森林概況調査 総括 | | | | |
|---|---|---|---|---|
| 保護林の状況 | 大きな変化は認められない | 大きな変化は認められない | 大きな変化は認められない | 大きな変化は認められない |

- ・林相に大きな変化はみられなかった。
- ・天然更新も多くみられた。
- ・引き続きモニタリングによる経過観察を行う。
