令和 2 年度稚咲内砂丘林自然再生事業委託事業

報 告 書

2021年 3月

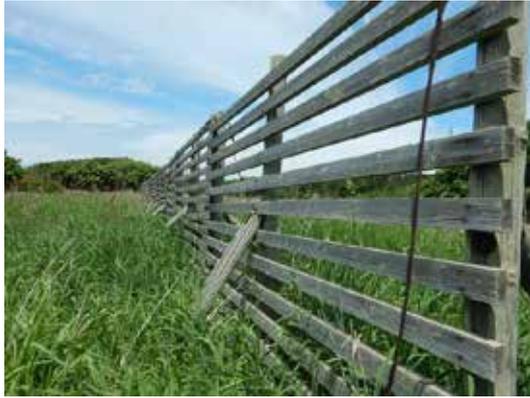
平成20年に設置され、12年が経過している。支え支柱には割れや腐れが確認されたほか、支柱に割れが生じているものも確認された（写真5-1）。支柱の被害度は、「外周の25%以下の範囲でくずれが見られる」4または「外周の25%以上の範囲でくずれが見られる」5と判定されたものが多かった。支え支柱はほとんどが被害度5と判定され、脱落しているものも確認された。支柱の傾きは確認されなかった（表5-3）。

写真5-1(1) #112 堆雪柵(H20 設置)の状況

#112 堆雪柵（平成 20 年設置）については、支え支柱の多くと一部の支柱の被害度が高く、傾斜は確認されていないものの、今後劣化が進行していくことが見込まれる。このため、点検を継続し、さらに劣化が進行した場合は撤去を検討することが必要である。また、#112 堆雪柵（平成 25 年設置）は、一部の支え支柱は被害度 4 であることが確認されたものの、支柱の被害度は低く、堆雪機能に支障はないと考えられる。今後も堆雪状況を含めた点検を継続することが必要である。

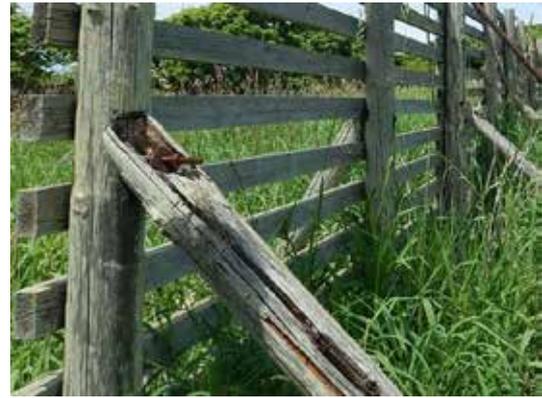
写真5-1(2) 支え支柱の状況

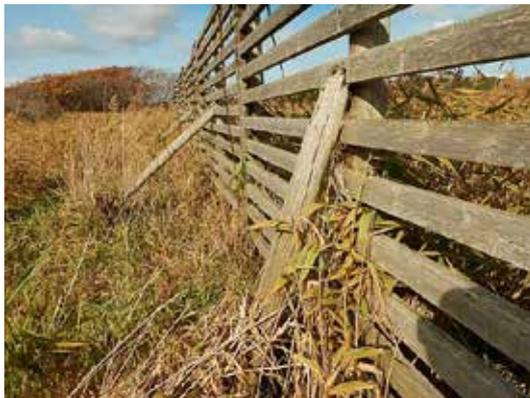
写真5-1(3) 支え支柱の状況

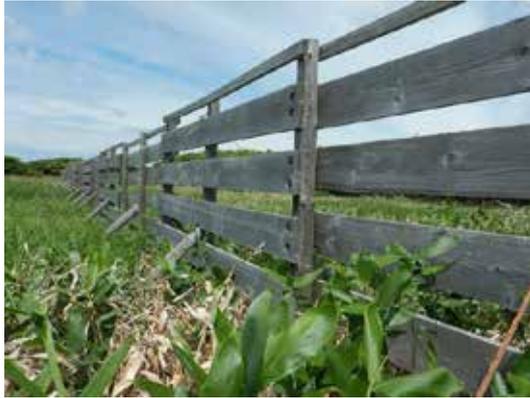
平成25年に設置され、7年が経過している。堆雪柵の固定ワイヤに弛みが見られたほか、支柱に割れが生じているものも確認された（写真5-2）。支柱及び支え支柱の被害度は、「外周の5%以下の範囲で表面の浮き上がりが見られる」2または「外周の5%以下の範囲でくずれが見られる」3と判定された（表5-4）。支柱の傾きは確認されなかった。

写真5-2(1) #112 堆雪柵(H25 設置)の状況

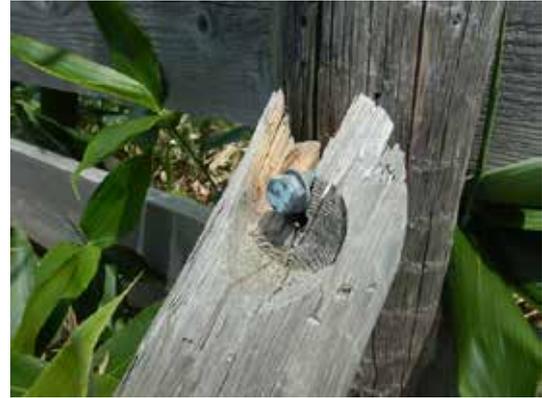
写真5-2(2) 支え支柱の状況

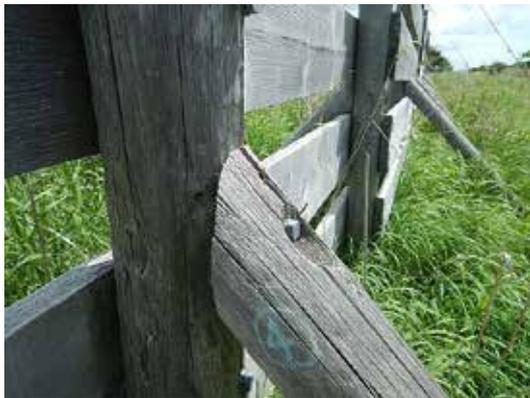
写真5-2(3) 支柱・支え支柱の状況

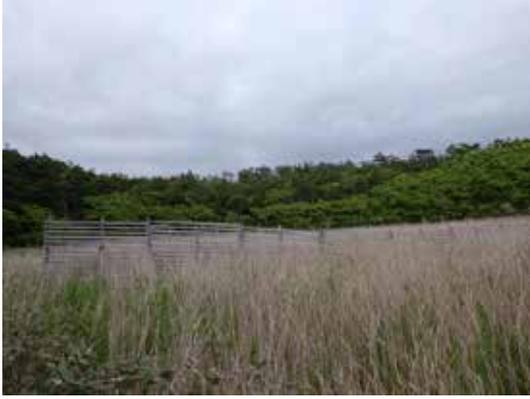
平成20年に設置され、12年が経過している。支え支柱は折れや腐れ、ボルト抜け等により、支え機能を発揮していないものが多くみられた（写真5-3）。被害度は、すべての支柱及び支え支柱について「外周の25%以上の範囲でくずれが見られる」5と判定された（表5-5）。支柱の傾きは、内陸側に $0 \sim 19^\circ$ 傾斜しており、特に中央部の支柱14～17を中心として傾きが大きくなっている。中央部の傾斜状況は、確認された平成26年度から継続して最大傾斜角 19° となっており、大きな変化はみられなかった（表5-6）。

写真5-3(1) #119 堆雪柵の状況

点検結果に基づき、各堆雪柵の今後の取扱いについて整理した（表 5-8）。このうち、#119 堆雪柵については、支柱及び支え支柱の腐朽が進行しており、被害度が高くなった。柵全体が傾斜している状況も過年度から確認されており、経年劣化が進行している。支え支柱の劣化に伴い、今後さらに沈下したり傾斜が大きくなるおそれがあることから、撤去が必要と判断された。一方、これまで堆雪機能を有していることが確認されていることから、撤去後に堆雪状況や水位のモニタリングを行い、状況に応じて堆雪柵の再設置または植栽等による対策を検討することが望ましい。

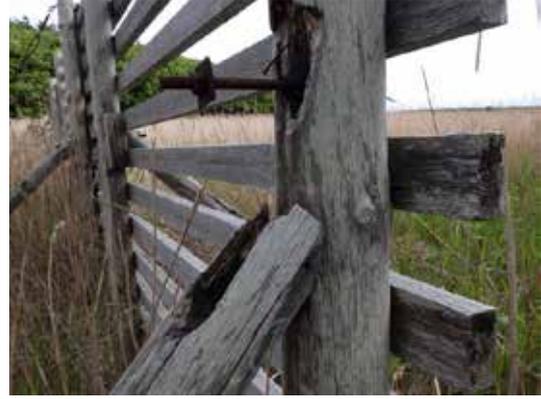
写真5-3(2) 支柱・支え支柱の状況

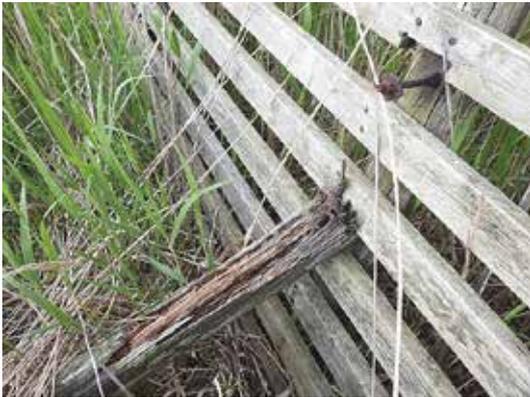
写真5-3(3) 支え支柱の状況

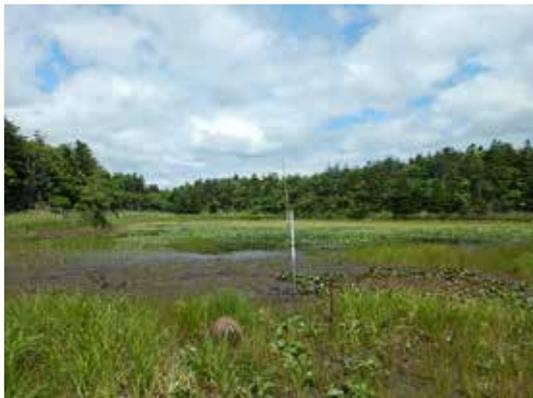
写真5-5(1) 湖沼#1022(南1)の状況
(令和2年7月15日)

7 月のデータ回収時には、水位計設置箇所に長靴でも立ち入ることが可能な程度の状態となっており、周辺にはエゾシカの足跡が確認された(写真 5-4、写真 5-5)。その後、8 月には日本海側北部を含む北海道地方の広い範囲での大雨(気象庁, 2020)が観測されるなど降水量の多い日が複数回記録されており、11 月にかけて水位が上昇した。

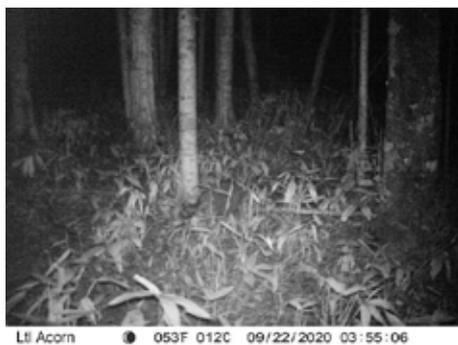
なお、自動撮影カメラ調査では、エゾシカ以外の哺乳類としてアライグマが撮影された（写真 5-9）。アライグマは外来生物法により特定外来生物に指定され、北海道ブルーリスト（北海道，2020）において「緊急に防除対策が必要な外来種」に指定されている。撮影は 1-3 及び 1-4 のみで、撮影頻度も低いことから、生息数は多くないと推測されるものの、生態系に影響を及ぼすおそれがあることから、今後も留意が必要である。

写真5-9(1) Wk1-3 で撮影されたアライグマ（9月22日）

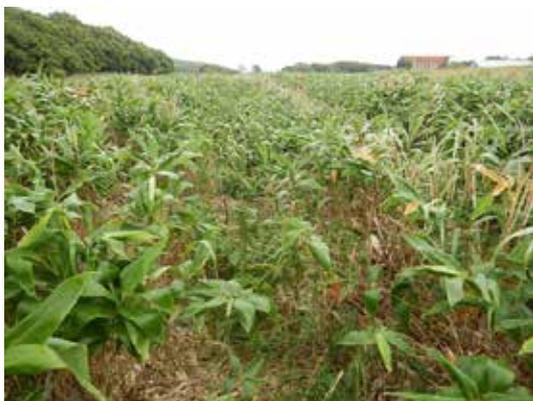
写真5-12(1) 植栽箇所(下刈前)の状況

8月28日、試験植栽箇所においてササ等の下刈りを実施した(写真5-12)。

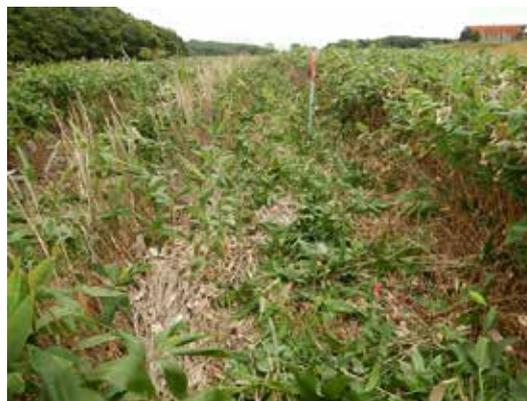
写真5-12(2) 植栽箇所(下刈後)の状況

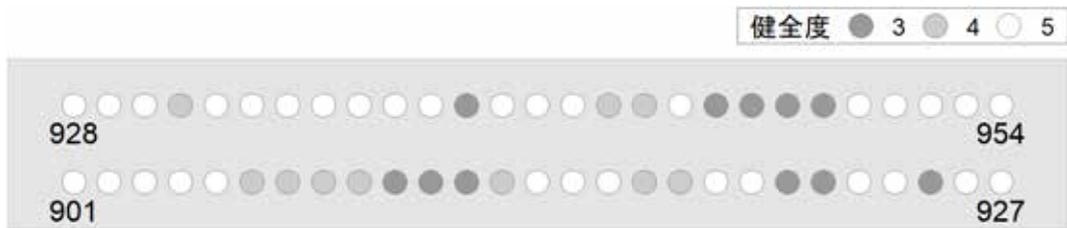
図5-24(1) 個体別の健全度

生育状況調査は8月28日に実施した。その結果、21個体が生存、33個体が枯死しており、生残率は38.9%となった（表 5-17）。植栽木の健全度は、「生育に影響がみられるが今後回復すると予想される」健全度3が11個体、「今後枯死すると予想される」健全度4が10個体となり、「個体の一部に欠損や異常がない」健全度1、「個体の一部に欠損や異常があるが、全体の生育に影響がみられない」健全度2の個体は確認されなかった。

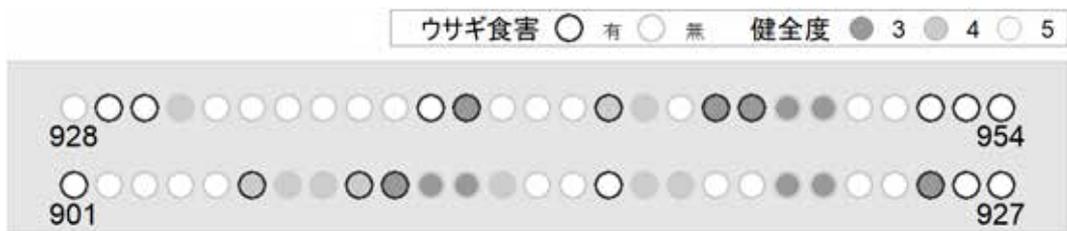
図5-24(2) エゾユキウサギ食害発生箇所

生育状況調査に先立ち、植栽木の状況を融雪期後の6月及び7月に確認した（写真 5-13）時点では、18個体で枝や冬芽等にユキウサギによる食害（写真 5-14）、13個体でコブヒゲボソゾウムシ（*Phyllobius picipes*）による葉食害（写真 5-15）が確認された（表 5-17、図 5-24）。

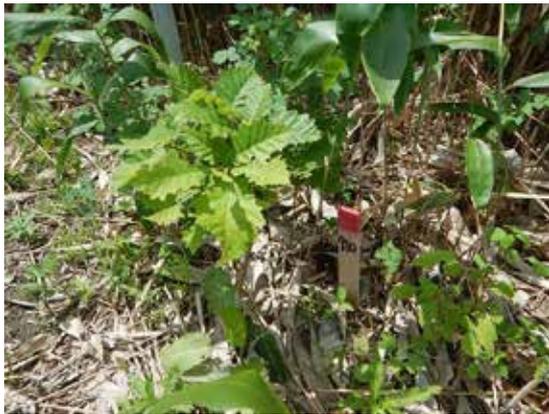
写真5-13(1) 生存個体の状況(7月15日)

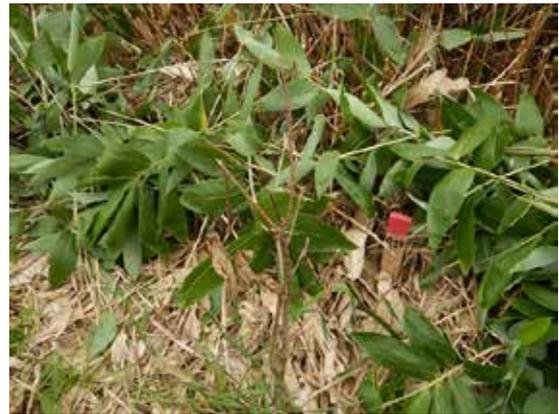
写真5-13(2) 枯死個体の状況(8月28日)

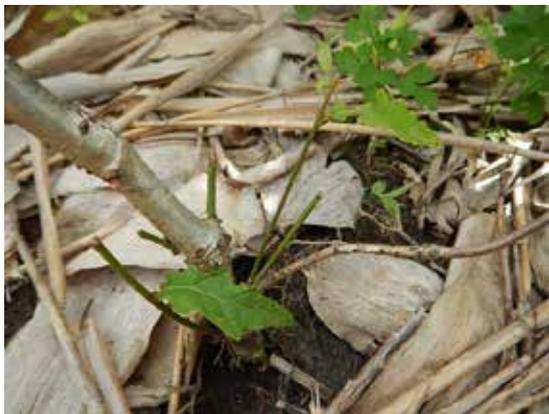
写真5-14(1) エゾユキウサギ食害個体の
状況(7月15日)

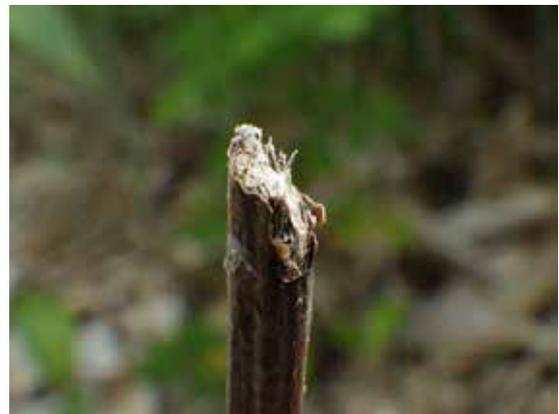
写真5-14(2) エゾユキウサギ食害の状況
(6月17日)

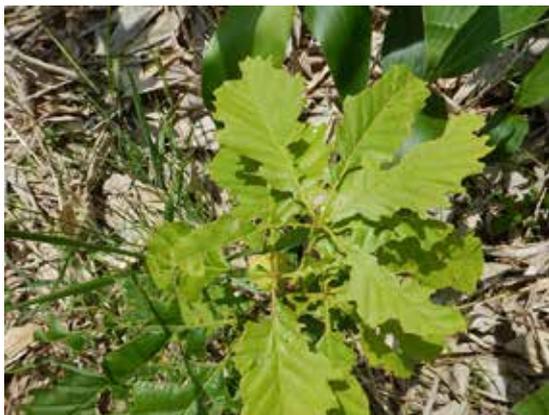
写真5-15(1) 虫害個体の状況(7月15日)

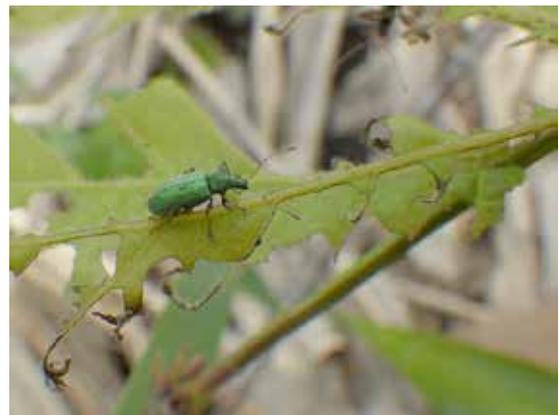
写真5-15(2) 虫害の状況(6月17日)

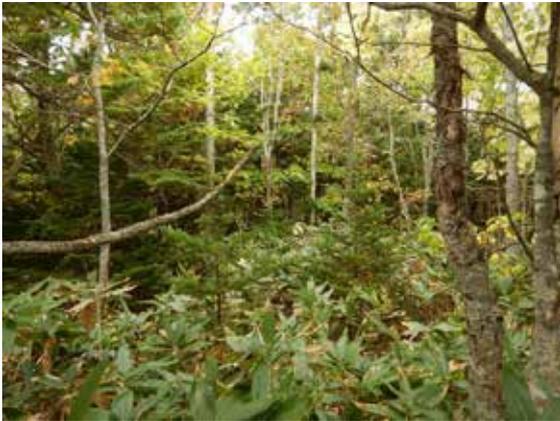
写真5-19(1) 林内の状況 (No.1)

高木層のトドマツの幹基部で枯損が確認されたが、亜高木層や低木層で枯死した個体はみられず、トドマツの更新も確認された。

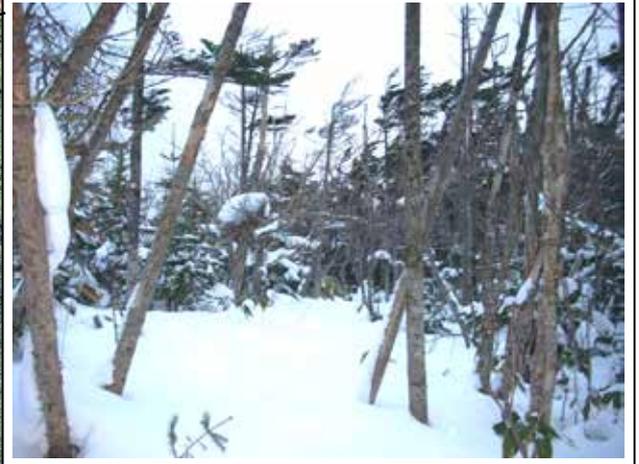
トドマツの異常な立枯れ箇所 No.1

しかしながら、対象区域内の砂丘林の一部には、上層木のトドマツの立枯れが多数発生して林冠が疎開し、林床にトドマツの稚樹がほとんどみられず、ササ類等に覆われている箇所（以下、「トドマツの異常な立枯れ箇所」という）がみられる（図 3-4）。

これらのことから、トドマツの異常な立枯れの要因は、海側の砂丘林の消失や高さが低いことに伴う海風の影響によるものと考えられた。
