令和3年度稚咲内砂丘林自然再生事業委託事業

報 告 書

2022年3月

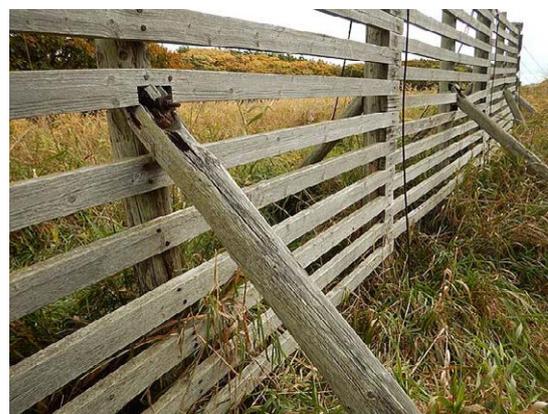
平成20年に設置され、13年が経過している。柵の傾斜はほぼ見られず、過年度から変化がないと見られた。控柱の割れや腐れ、部分的な横板の脱落も確認され、徐々に劣化が進行している(写真5-1)。比較対象として計測した堆雪柵周辺の積雪深(平均 67.2 ± 0.7 cm)と比較して、海側(平均 135.8 ± 0.9 cm)及び内陸側(平均 130.6 ± 2.2 cm)のいずれも積雪深がやや大きくなっていった。

写真 5-1(2) 控柱の状況

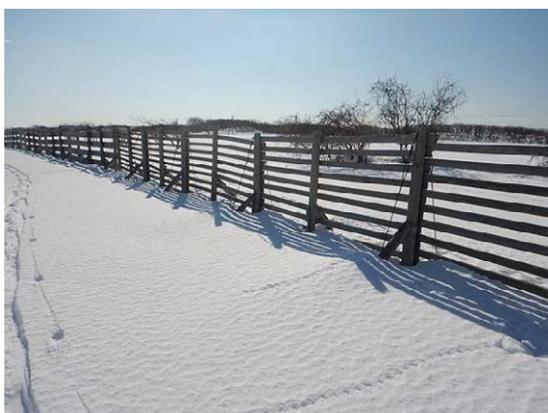
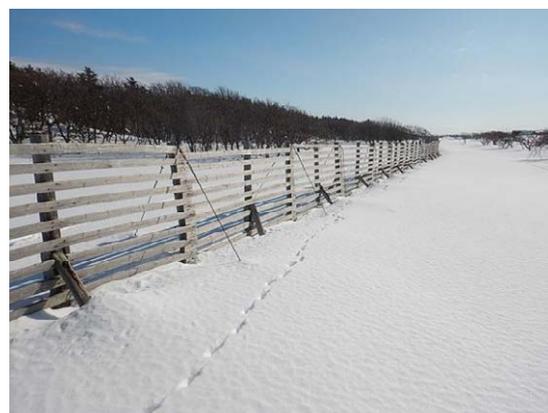
写真 5-1(3) 堆雪柵の状況（積雪期）

写真 5-1(4) 堆雪柵の状況（積雪期）

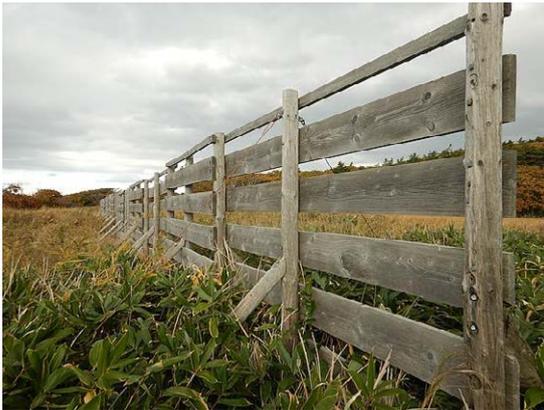
平成 25 年に設置され、8 年が経過している。柵の傾斜はほぼ見られず、過年度から変化がないと見られた。支柱や控柱には割れが生じているものも確認された（写真 5-2）。

写真 5-2(1) 堆雪柵の状況

#112 堆雪柵（平成 20 年設置、及び平成 25 年設置）については、いずれも過年度から傾斜や劣化等の大きな変化は確認されなかったことから、今後も堆雪状況を含めた点検を継続することが必要である。

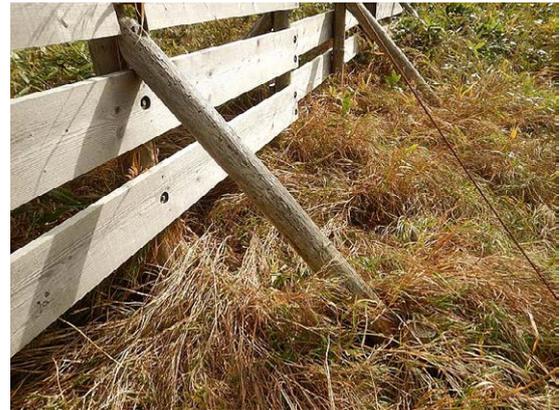
写真 5-2(2) 控柱の状況

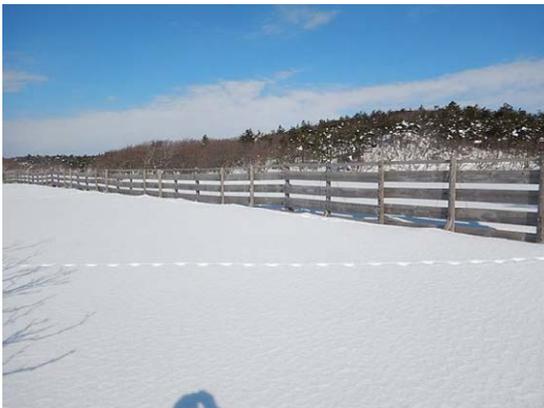
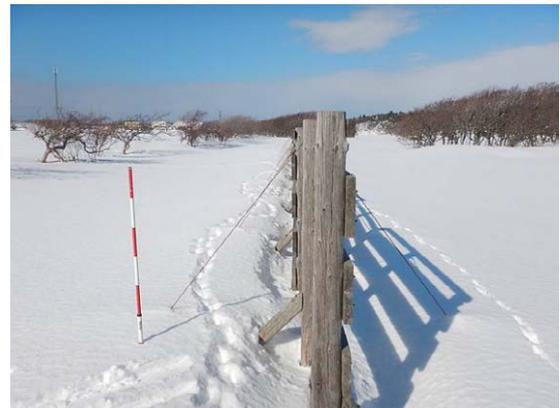
堆雪柵周辺の積雪深は比較対象として計測した堆雪柵周辺の積雪深（平均 $67.2 \pm 0.7 \text{cm}$ ）より大きく、内陸側（平均 $130.6 \pm 2.0 \text{cm}$ ）に対して海側（平均 $145.0 \pm 0.4 \text{cm}$ ）の積雪深が大きくなっており、柵の海側に緩やかな堆雪丘が形成されている様子がみられた。

写真 5-2(3) 堆雪柵の状況（積雪期）

写真 5-2(4) 堆雪状況

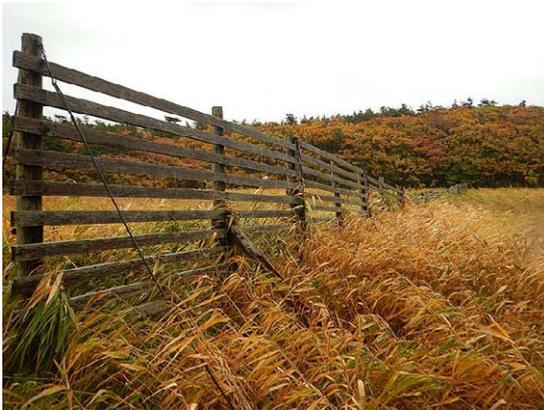
平成 20 年に設置され、13 年が経過している。堆雪柵の支柱や控柱、横板等に折れや腐れが多く確認され、全体に腐朽が進行している（写真 5-3）。堆雪柵の中央部分は内陸側に 19°傾斜しており、平成 26 年度から確認されている傾斜状況に大きな変化は確認されなかった（表 5-1）。

写真 5-3(1) 堆雪柵の状況

点検結果に基づき、各堆雪柵の今後の取扱いについて整理した（表 5-3）。このうち、経年劣化が進行している#119 堆雪柵については、撤去を実施することが必要と考えられた。撤去後に堆雪状況や水位のモニタリングを継続して行い、状況に応じて堆雪柵の再設置または植栽等による対策を検討することが望ましい。

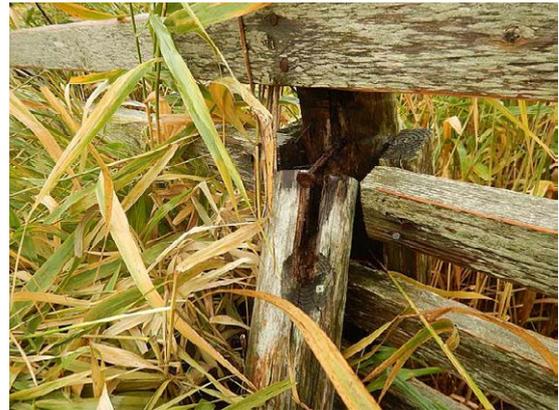
写真 5-3(2) 支柱・控柱の状況

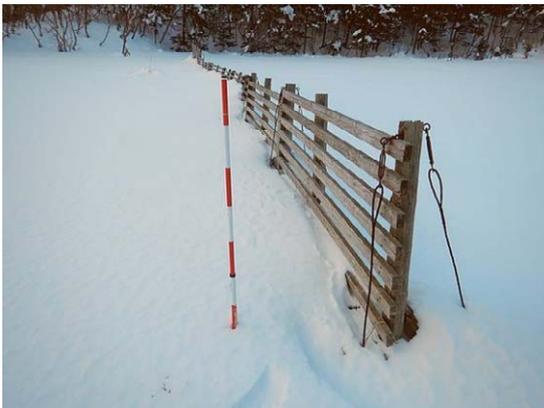
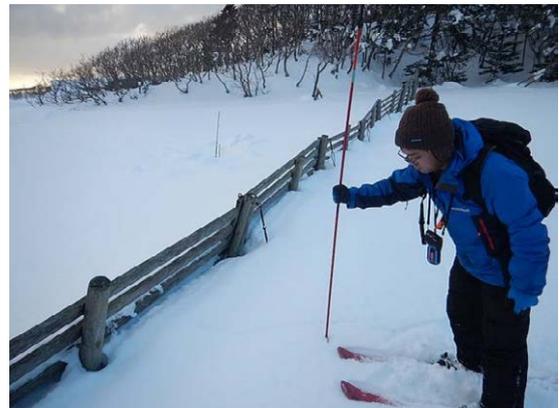
堆雪状況は、海側（平均 102.8 ± 0.7 cm）及び内陸側（平均 100.0 ± 2.1 cm）で違いはみられず、対照区（平均 104.8 ± 4.0 ）とほぼ同等の積雪深であった。

写真 5-3(3) 堆雪柵の状況（積雪期）

写真 5-3(4) 積雪深測定状況

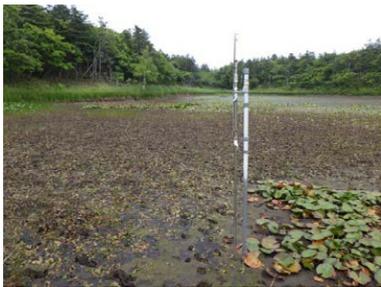
写真 5-12 (1) 令和元年度の状況
(令和元年 7 月 16 日)

過年度と比較すると、7 月調査時に水枯れ状態であった令和元年度及び令和 2 年度と異なり、令和 3 年度は湛水状態にあった（写真 5-12）。これは、令和 3 寒候年の降水量が平年よりも多かったことから、雨水により涵養されていたものと考えられる。令和 4 寒候年の積算降水量は 2 月まで平年と同程度に推移しており、今後も夏季から秋季に水位が低下する現象が繰り返される可能性があり、開放水面面積の減少や非湿原性植生の侵入(橘ほか, 2002)等の影響が生じることが考えられる。このため、今後も水位の変動についてモニタリングを継続する必要がある。

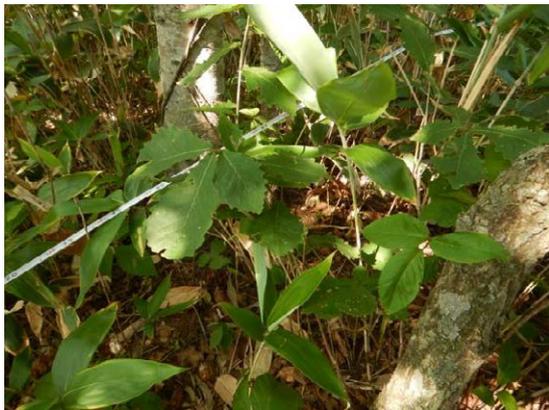
写真 5-13(3) 林床の状況 (No. 01)

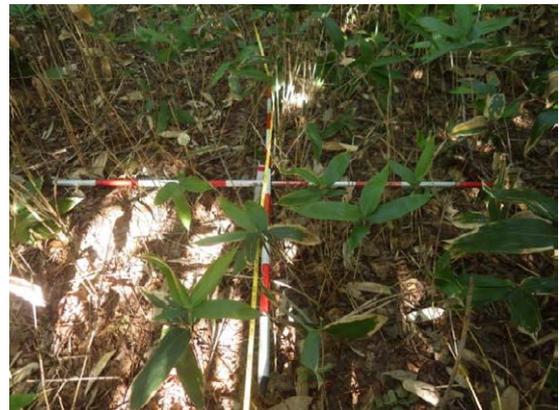
写真 5-13(4) 林床調査地の状況 (No. 01)

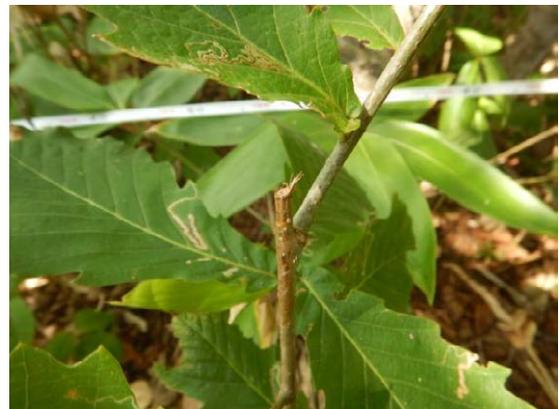
写真 5-13(6) 下枝の食痕 (No. 01)

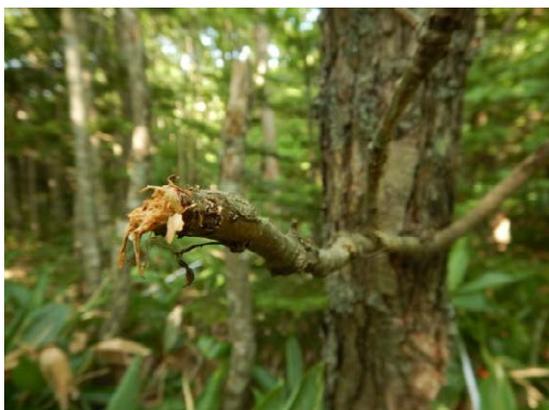
写真 5-13(7) 下枝の食痕 (No. 01)

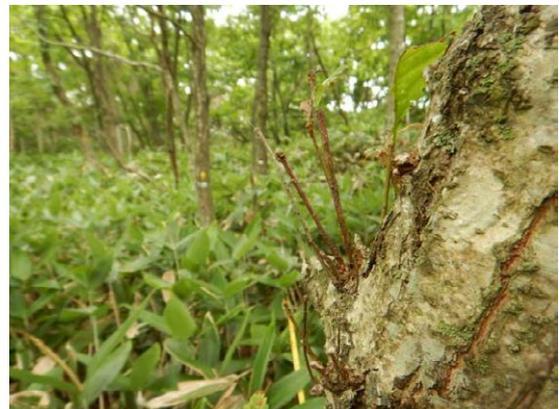
調査プロット全体では、エゾシカの糞や生体 1 頭がプロット付近で目撃されたものの、食痕は萌芽枝やササの古い痕跡のみで、樹皮剥ぎ等の新しい痕跡は確認されなかった。

写真 5-14(6) 萌芽枝の古い食痕 (No. 02)

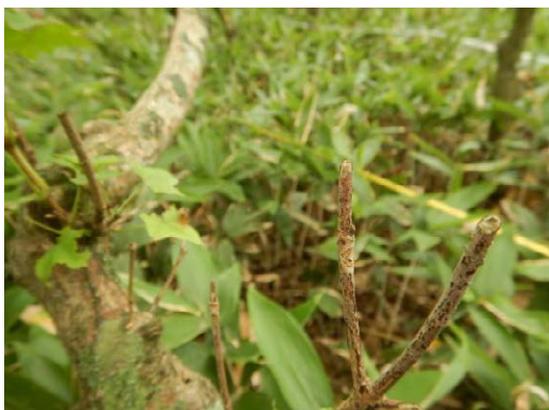
写真 5-14(7) 枝の古い食痕 (No. 02)

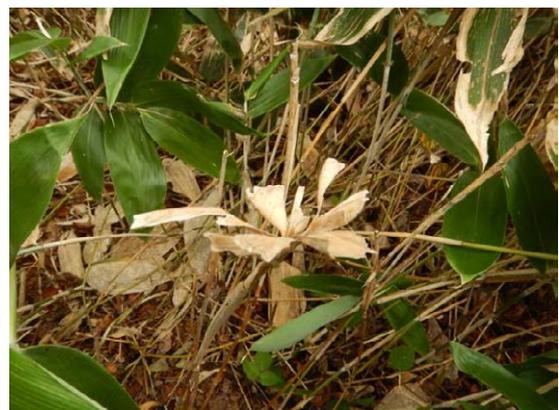
写真 5-14(8) ササの古い食痕 (No. 02)

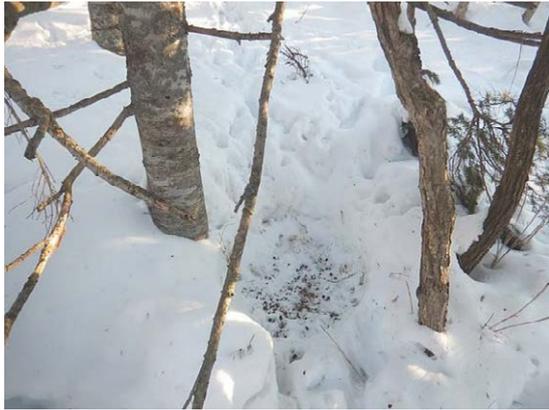
写真 5-15(1) 泊まり場

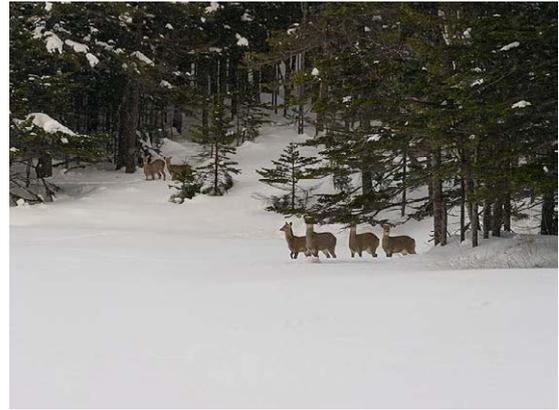
写真 5-15(2) 目撃されたエゾシカの群れ

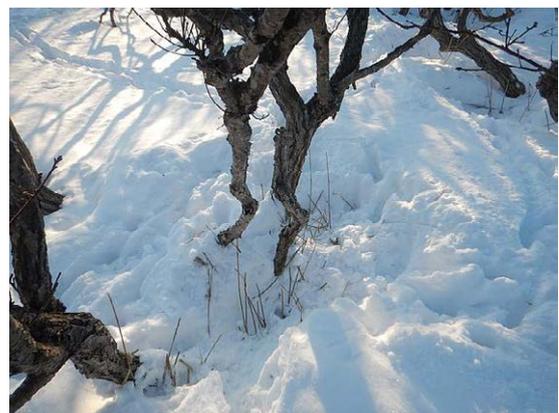
写真 5-15(6) ササの食痕

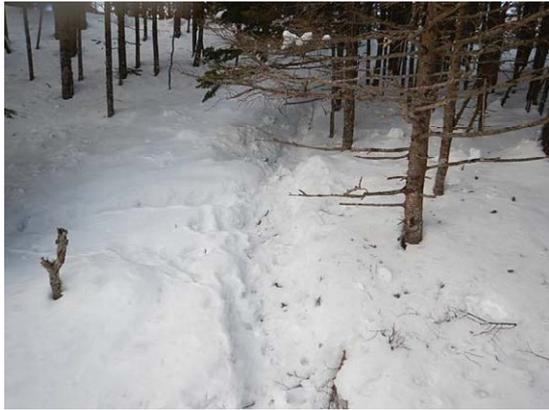
写真 5-16(1) シカ道

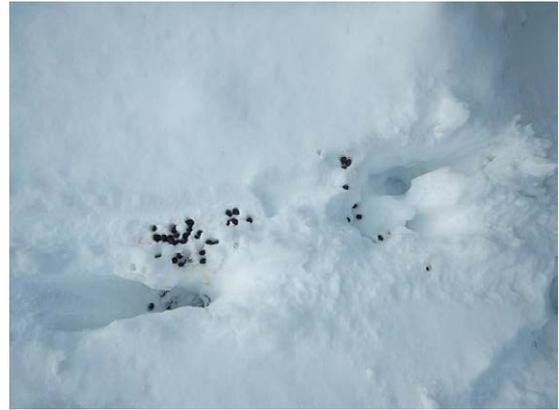
写真 5-16(2) 糞・足跡

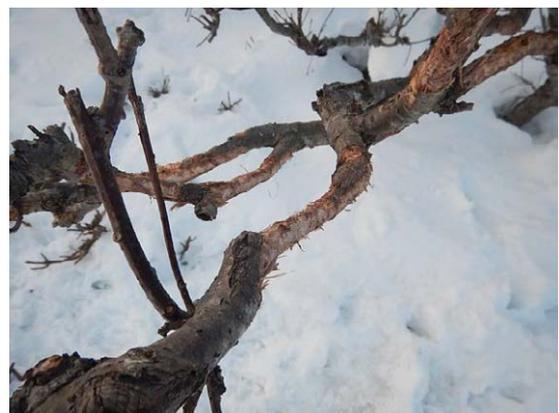
湖沼#121 と#125 を回る稚咲内南部のルート No. 2 においても、ルート全域においてエゾシカの食痕が確認された (図 5 17)。食痕は、ササやトドマツの樹皮、シラカンバ等広葉樹の枝先等に多く確認され、湖岸部ではエゾシカが雪を掘り起こしてササやヨシの地下茎を摂食したとみられる食痕が確認された (写真 5-16)。

写真 5-16(6) ミズナラの食痕

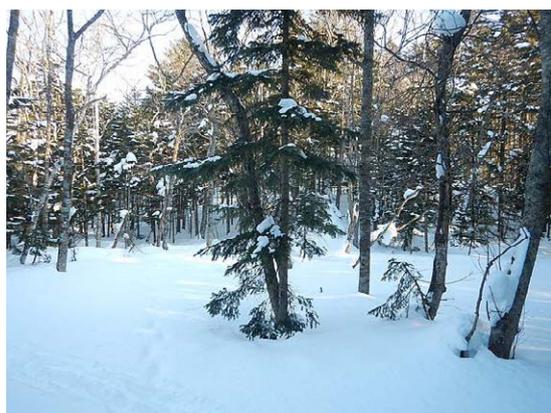
写真 5-17(1) 簡易影響調査地点 1-1

内陸側の砂丘林に位置する1-1、尾根上の林内に位置する1-2では足跡やシカ道等の痕跡がみられたものの、エゾシカによる影響として食痕や枝葉の摂食は少なかった。一方、湖沼に面した1-3や第ⅡB砂丘林帯の内陸側林縁の1-4では、多数のシカ道や足跡のほか、ミズナラの枝先に食痕が確認された(写真5-17)。

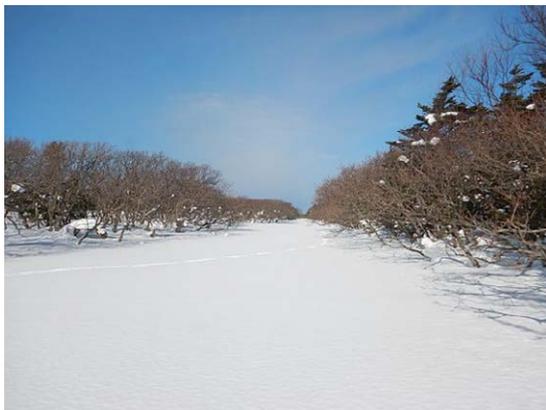
エゾシカ食痕調査の結果から、調査範囲の全域でエゾシカの痕跡や食痕が確認された。過年度から確認されてきたトドマツに対する角こすりやササの食痕は少なかった。一方で、今年度の調査ではナナカマドやイチイなど一部の樹種に集中して剥皮がみられたほか、湖岸部や砂丘林縁を中心にシラカンバやミズナラ等の落葉広葉樹の冬芽や枝先が採食された痕跡や、採食により枝が折られたている例が多数確認された。特に砂丘林海側の「第ⅡB 砂丘林帯」林縁の一部ではミズナラの枝の食痕が多く、利用可能な高さ以下の下枝が消失するブラウジングライン（ディアライン）が今後形成される可能性もある（写真 5-19）。

エゾシカによる樹木の剥皮が越冬地で集中的に発生することの要因として、多雪地では積雪のためササ類を餌として利用できない期間が長くなること（南野ほか，2007）が指摘されており、特に多雪年には餌の多くを木本類に依存している期間が長期に及ぶ（南野・明石，2011）と考えられている。今年度の調査では、ルート上で露出しているササは砂丘の尾根部分などごく一部に限られ、積雪量が例年よりも多いとみられることから、エゾシカが利用可能な餌資源が制限されていたことにより、広葉樹への影響が大きくなったものと考えられる。

萌芽更新が重要な役割を果たしている（長谷川・滝川，1986）稚咲内砂丘林のミズナラ林において、今後も食害が継続して発生した場合、ミズナラを主体とした落葉広葉樹で構成されている「第ⅡB 砂丘林帯」の更新が困難になり、長期的には砂丘林の保全に影響を及ぼす可能性がある。

写真 5-19(1) 食害が多数みられる砂丘林縁
(令和 4 年 2 月 10 日)

このため、広範囲で食痕の有無を確認する既存の食痕調査とともに、今後は新たに確認されたミズナラ等のエゾシカ食害状況を定量的にモニタリングする調査の検討が必要と考えられる。

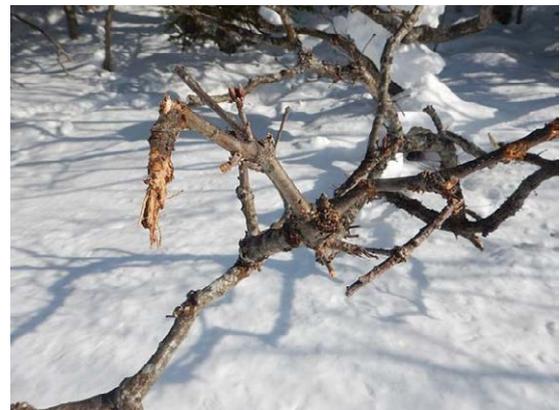
写真 5-19(2) ミズナラの食害状況
(令和 4 年 2 月 10 日)

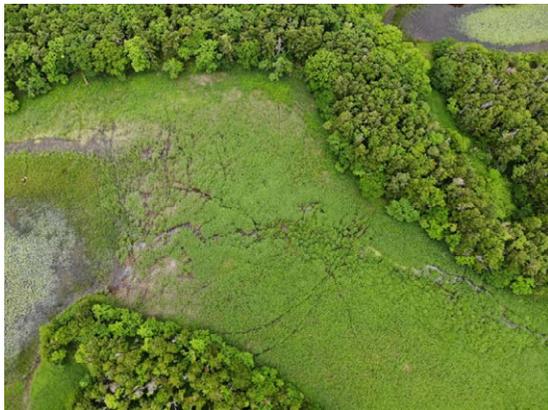
また、エゾシカの生息状況を示す痕跡として、湖沼#67 では水質調査時に湖岸部分にシカ道が形成されている様子が確認された（写真 5-22）ほか、冬季にも牧草地で残された牧草ロールを利用するエゾシカの群れが確認された（写真 5-23）。近年では、夏季から秋季にかけて湖沼の水位低下や水枯れが確認されており、湖沼の解放面積減少に伴ってエゾシカの利用や植生への影響が生じる可能性もあると考えられることから、今後もエゾシカの生息状況を調査することが必要である。

写真 5-22 湖沼#67 周辺に形成されたシカ道（令和3年7月6日）

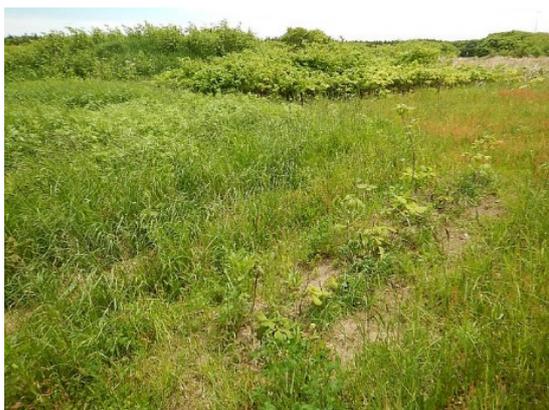
写真 5-24(1) 苗畑の状況 (6月11日)

ポット苗の生育状況を6月に確認したところ、一部で頂芽がエゾユキウサギにより食害を受けたとみられる個体や、枯死している個体が確認されたものの、多くの個体が生存していた。一方、7月6日にポット苗の生育状況を確認したところ、大半の個体で展葉した葉が萎縮し、枯れている状況が認められた(写真5-24)。

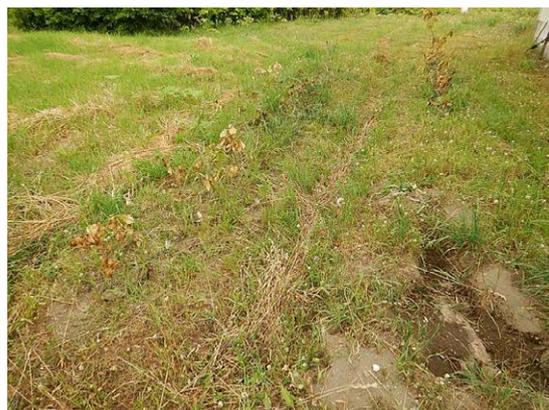
写真 5-24(2) 苗畑の状況 (7月11日)

なお、6月初旬に生存していたポット苗が7月までに枯死した要因としては、気象条件による乾燥や高温の影響を受けたと考えられる。6月は晴れた日が多く全道的に記録的な多照（札幌管区气象台、2021）であり、豊富測候所においても、6月の日照時間は213.9時間と平年（139.5時間）の約150%となった（図5-28）。さらに、6月の月降水量は25.5mmで平年（61.3mm）の約40%に留まり（図5-29）、多照・少雨という特異的な気象条件によって枯死したものと考えられた。

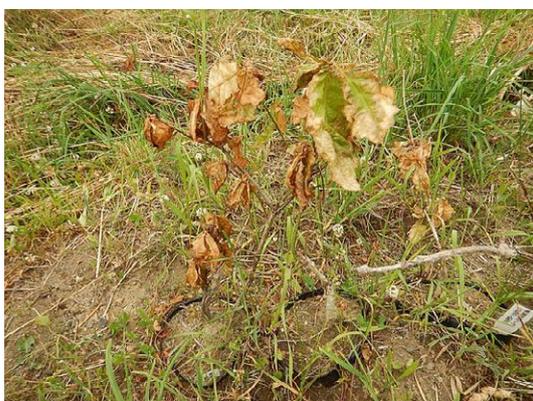
写真 5-24(3) 葉が萎縮して枯死した苗木

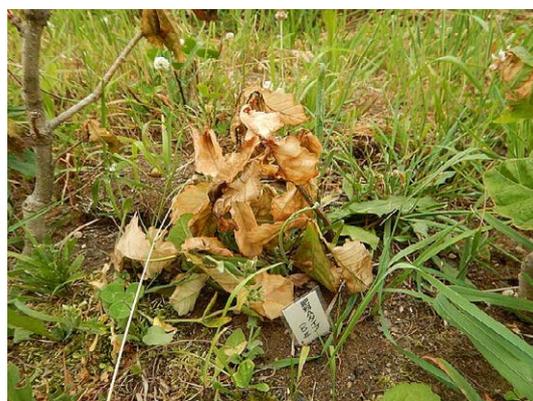
写真 5-24(4) 葉が萎縮して枯死した苗木

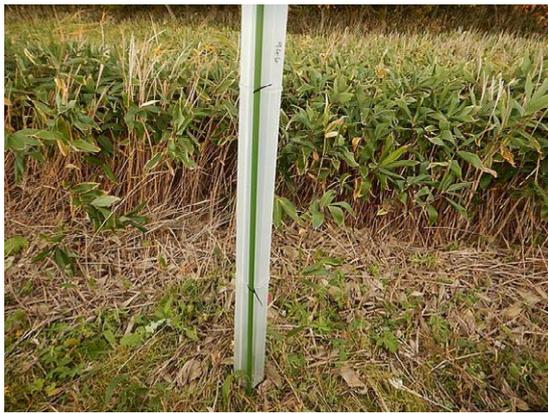
写真 5-29(1) ツリーシェルターの状況

生育状況調査は、令和2年10月に生存が確認され、ツリーシェルターを設置した植栽木11本を対象として、10月18日に実施した。その結果、ツリーシェルターはいずれも倒伏等の被害はみられず、5個体が生存している様子が確認された(表5-14、写真5-29)。

対象の植栽木は、生育ランク区分(土木研究所寒地土木研究所, 2011)を参考として令和2年度に評価された健全度がいずれも5段階中3(個体の一部に欠損や異常があり、全体の生育に影響がみられるが、今後回復すると予想されるもの)で、生存していた5個体のうち3個体、枯死した6個体のうち4個体は令和2年度にエゾユキウサギの食害や昆虫類による葉食害を受けていた。

過年度の試験植栽では、エゾユキウサギの食害による植栽木の衰退が確認されていたが、本年度はすべての植栽木にツリーシェルターを設置したことにより食害は低減・防止できると考えられるほか、伸長成長の促進も期待される。今後は、生育状況及び成長量のモニタリング調査を行うことにより、砂丘林の修復保全に向けたミズナラの植栽手法やツリーシェルター設置による効果を明らかにすることが必要である。
