状況記録写真

森林技術センター

課題名		暖温帯有用広葉樹人工林施行体系の確立（その1）（1班）			
課題区分	自主課題	開発個所	去川国有林 263は林小班	開発期間	平成8年度～ 平成66年度
当年度別実施報告		当年度実施報告			
1, 下刈		1, 下刈 樹種別生長度に応じて全刈・筋刈・坪刈を実施、 ユリノキ・ヤマグワ・オニグルミ・キハダ・カツラは、生育良好のため無下刈 面積：3.72ha 人工数：48,500人 0つる切りを実施（灯油20㍑使用） 人工数：24,875人 シカ食害のためヤマザクラの枯損が発生したため 補植を実施した。 補植本数：200本 実施時期：4月			
2, 生長量調査		2, 生長量調査 11年12月調査 調査野帳別途保管			
3, 実施結果		3, 実施結果 各樹種ともおむね生育良好であるが、テウチグルミ・ハリギリ等に生育不良及び枯損が見受けられる。 病虫害被害は、コウモリガ・クワカミキリ・ゴマフボクトウ・ツヅミキクイムシ等の被害がキリ・テウチグルミ・ケヤキ・クワ・クスノキ等に発生している。また、コウヤク病が軽微ではあるが発生している。 シカ食害防止対策として、グリーンカップを設置しおむね良好な成果を得ている。 イヌエンジュ・キリ・センダン・クワに整枝及び芽かき試験を実施した。 台風被害がキリ・ユリノキに発生したため風倒木起こしを実施した。 樹種によっては、生長が旺盛なため立木密度が過密になっているものが見受けられるため、本数調整を検討しなければならない時期にきている。

課題	11-1 暖温帶有用広葉樹人工林施業体系の確立 (イチイガシ等の新たな実証試験林(展示林等)の造成)	継続規	担当	森林技術センター ^(業務第Ⅰ係)	開発箇所	去川国有林		
目的	有用広葉樹(イチイガシ・クス・タブ・ケヤキ等)及び特葉樹の広葉樹適地判定育成技術等の人工林施業体系化の確立を目的とし、施業実績や実証データを収集し、暖温帶有用広葉樹等の展示林等として活用する。					263は林小班		
		開発期間	平成8年度～平成66年度					
年度別実施経過	12年度実施報告		年度実施計画					
	実施内容	備考(評価及び普及指導)						
平成8年度 1, 試験地設定 2, 地捲・植付(春植) 3, 樹高・根元径・枝長の測定 4, 試験地標示 5, 施肥	1, 下刈 各樹種の生長に応じて、全刈・筋刈・坪刈を実施。また、生育の良好な樹種については、無下刈とした。 面積: 3.72ha 人工数: 33,750人	1, 実施結果 概ね各樹種とも生育良好であるが、一部の樹種に枯損生育不良及び害虫害等が発生している。 テウチグルミ・キハダに、白紋羽病と思われる枯損が発生した。 ネムノキ・ヤマザクラ・オガタマノキに、シカ食害が発生

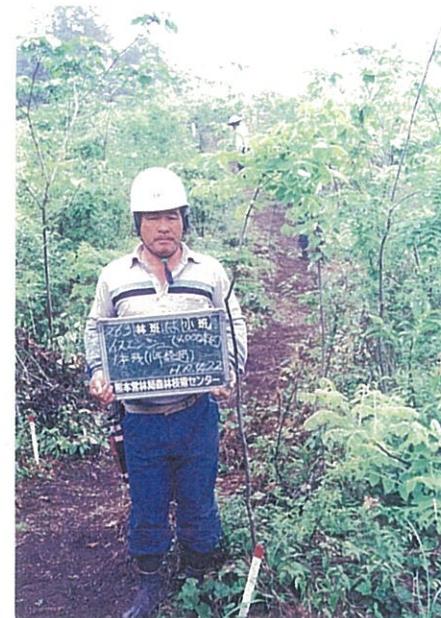
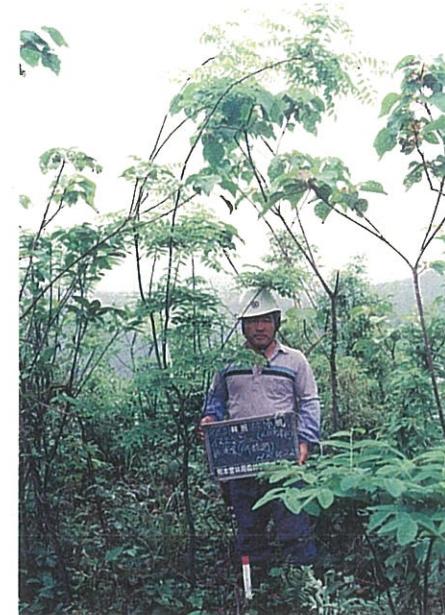
平成10年度263はイヌエンジュ整枝
平成9年度実施(1年経過)

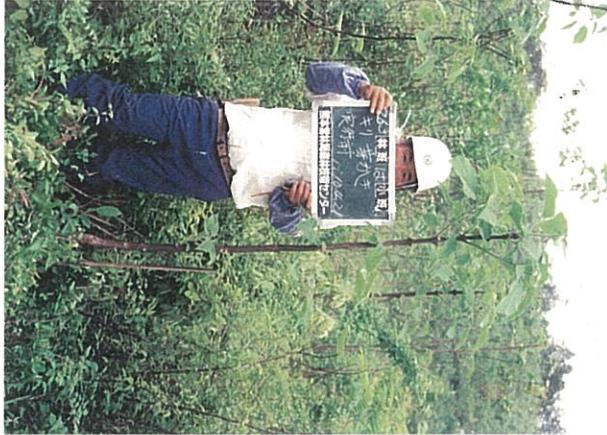
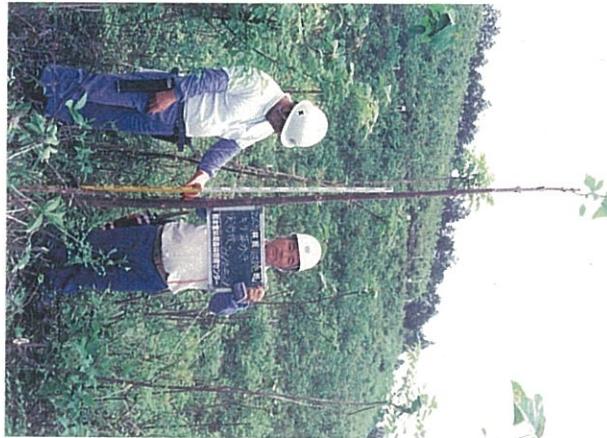
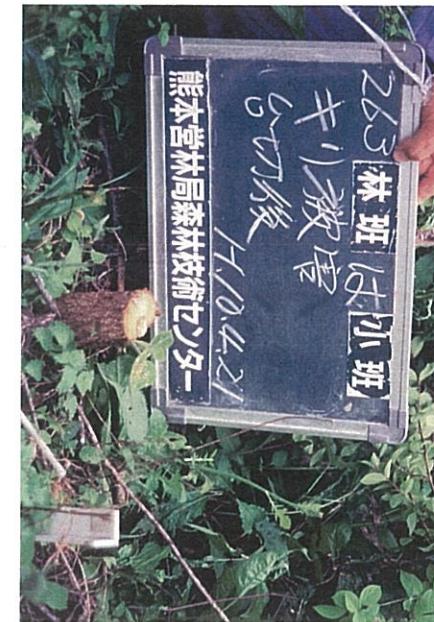
平成10年度263号キリ台切

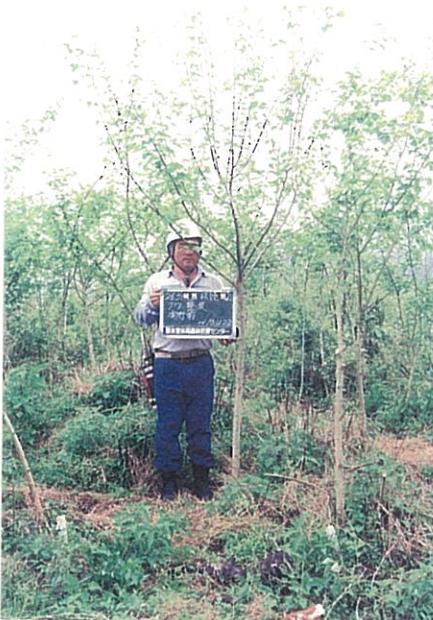
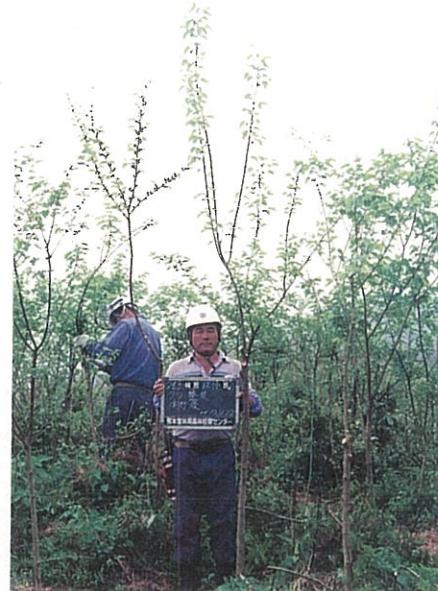
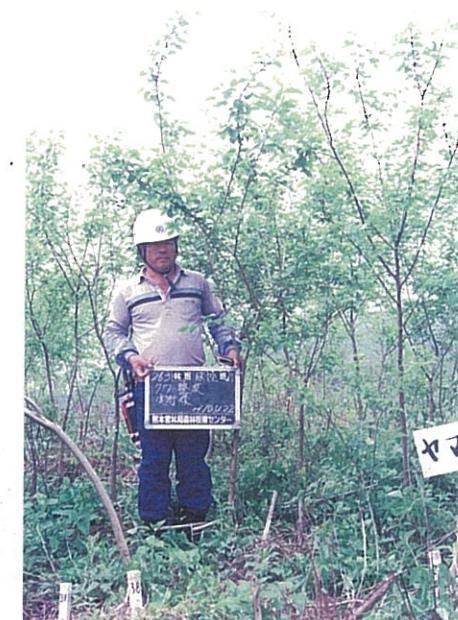
実行前

実行後

平成10年度263はヤマグワ整枝試験

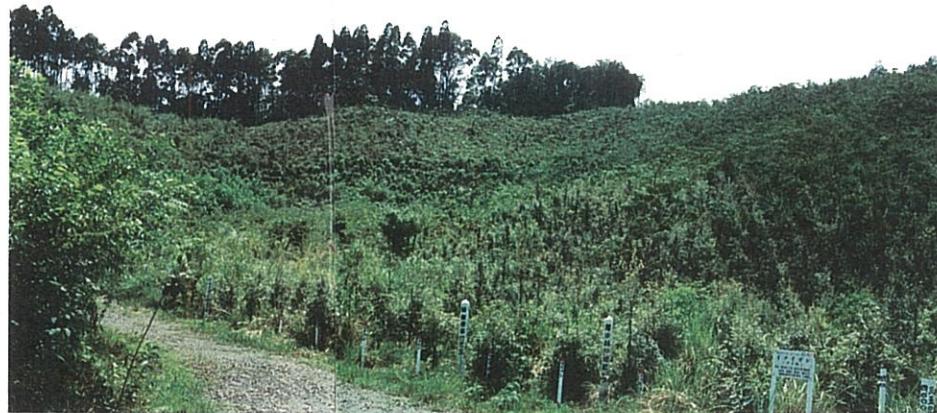
遠景

平成10年度263は下刈状況

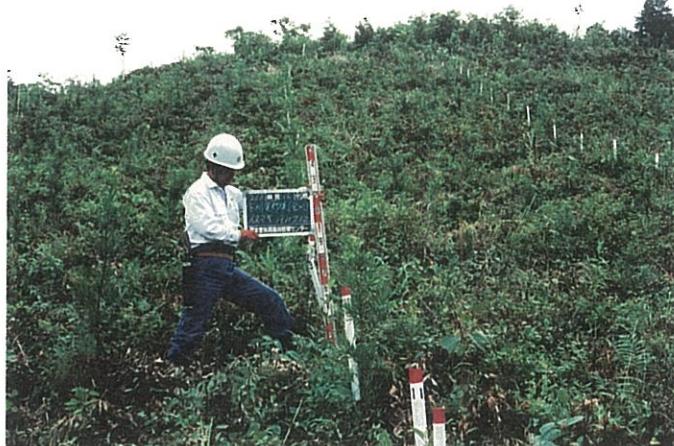
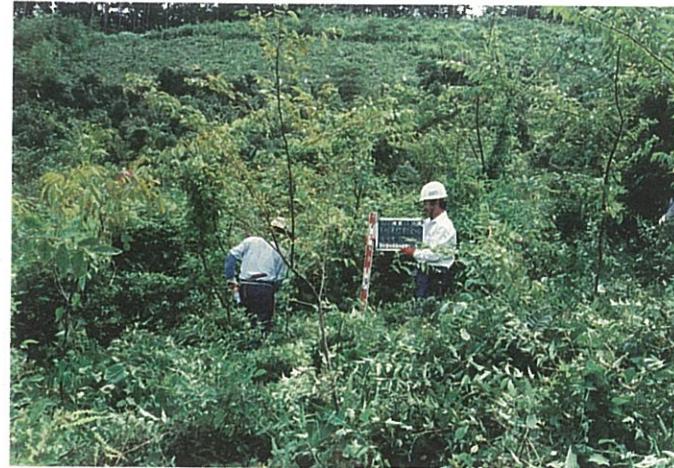
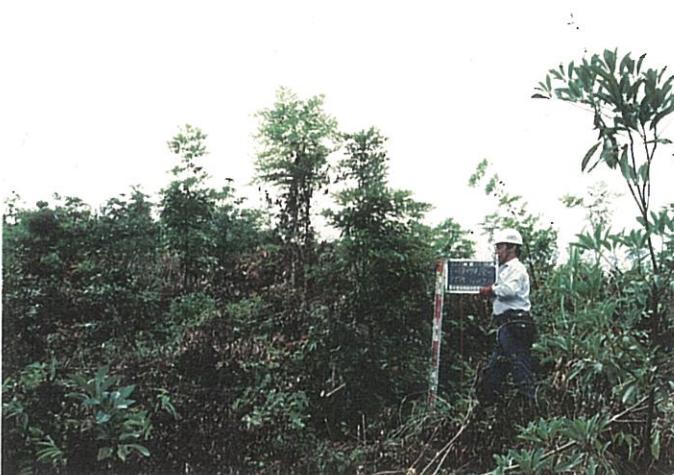
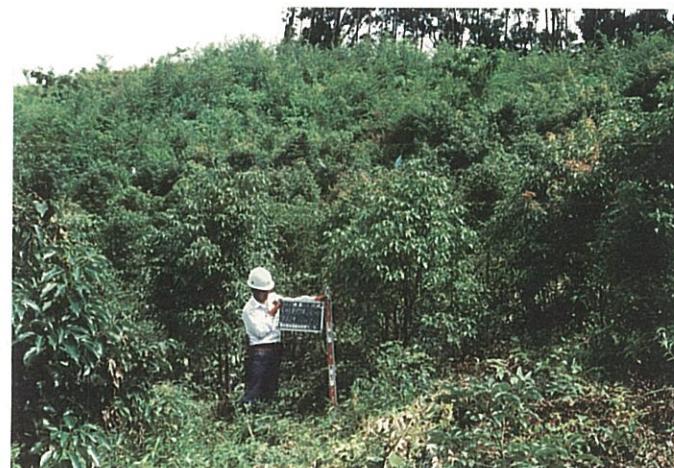
イヌマキ

ケヤキ

平成11年度263は下刈実行中

タブノキ

平成11年度263は下刈実行後

クスノキ

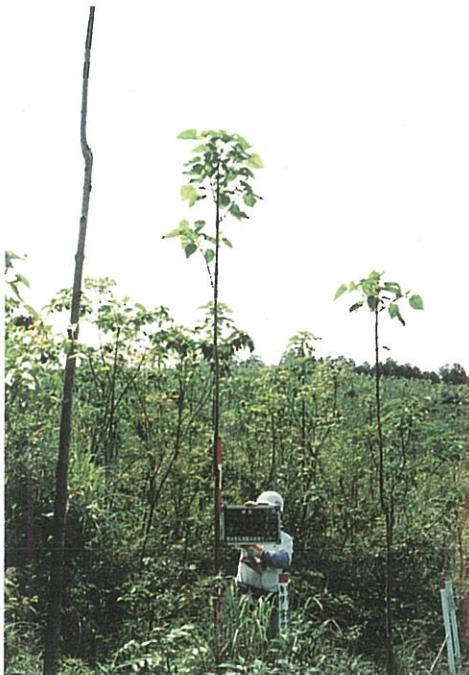
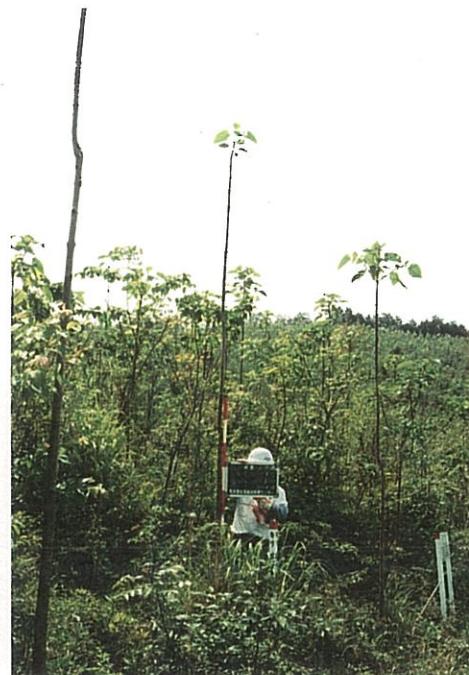
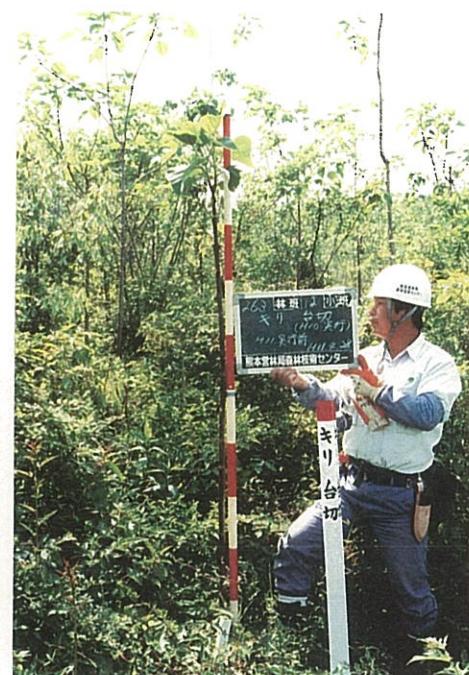
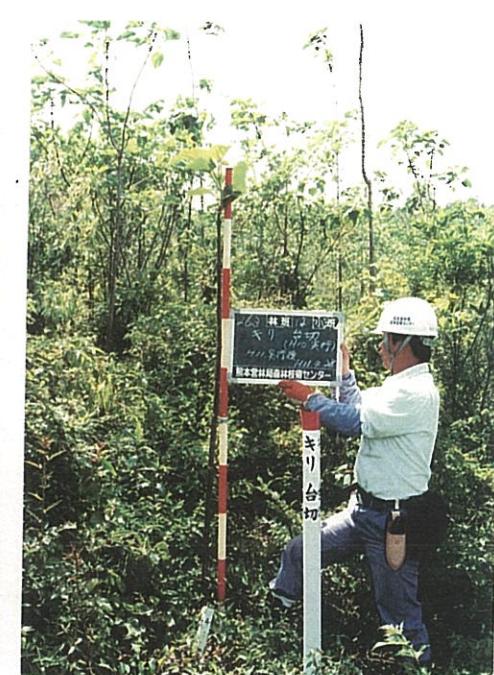
平成11年度キリ芽かき

平成10年度実行前

平成11年度実行後

平成11年度キリ台切

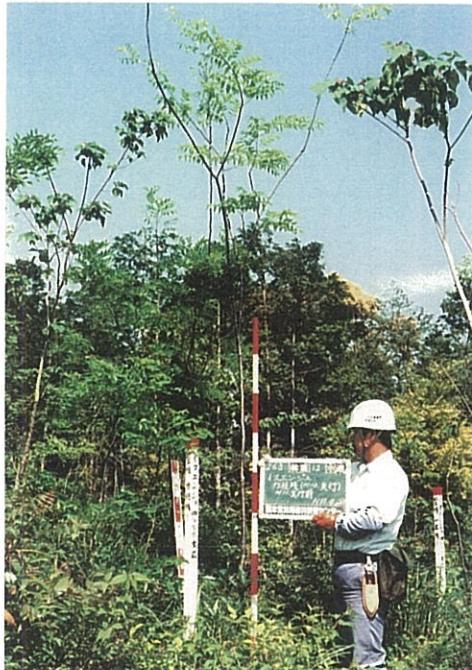
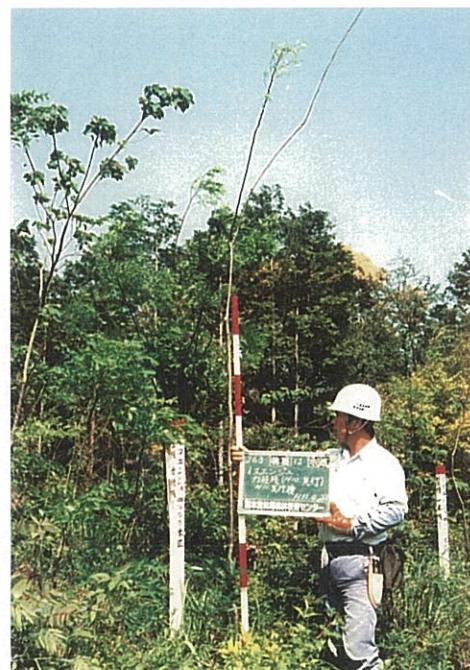
平成11年度イヌエンジュ整枝

平成10年度実行平成11年度実行前

平成10年度実行平成11年度実行後

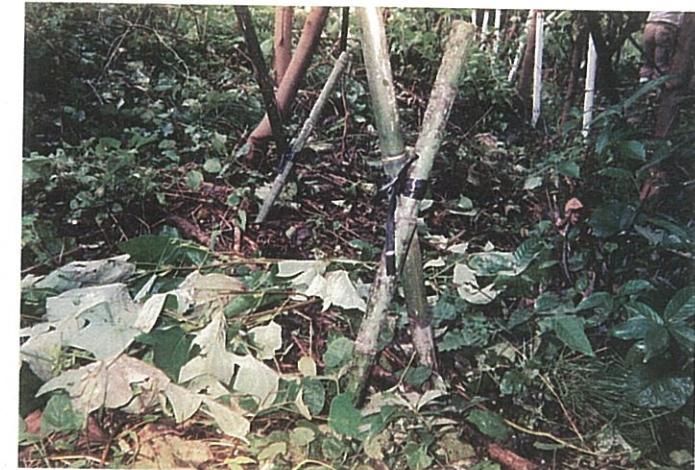
平成11年度263は台風被害復旧

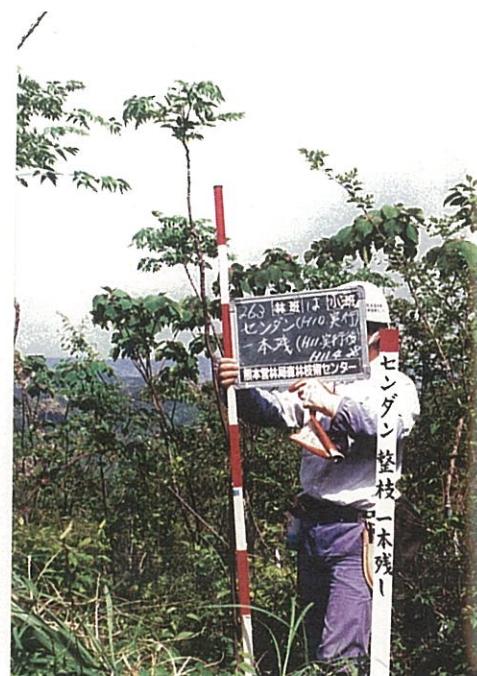
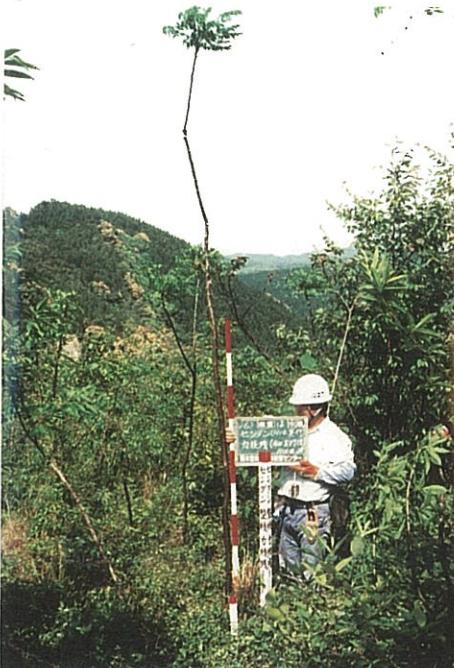
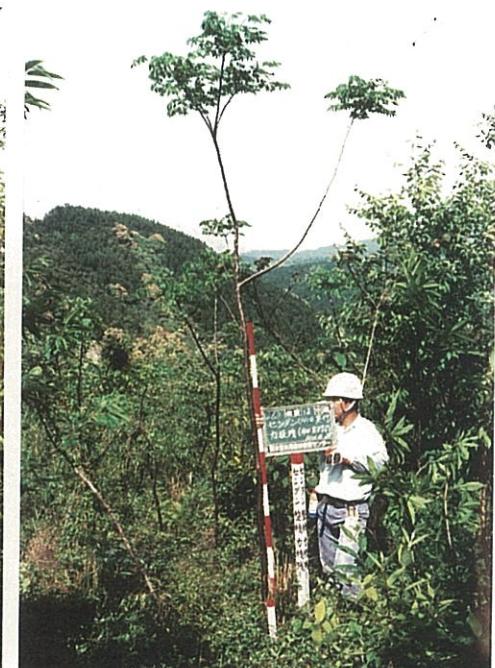
平成11年度センダン整枝

平成10年度実行

平成11年度実行前

平成11年度実行後

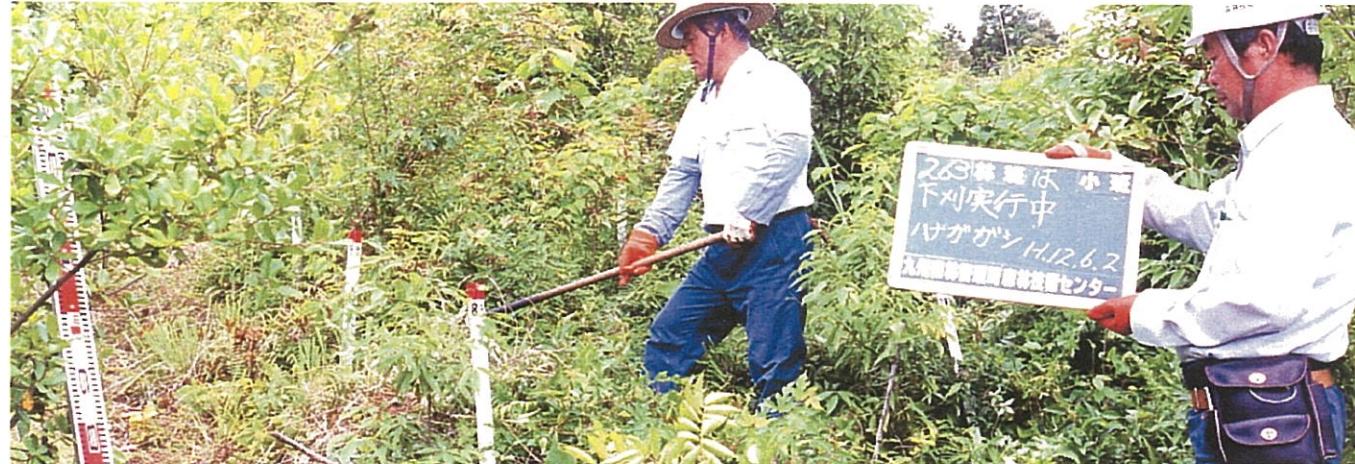
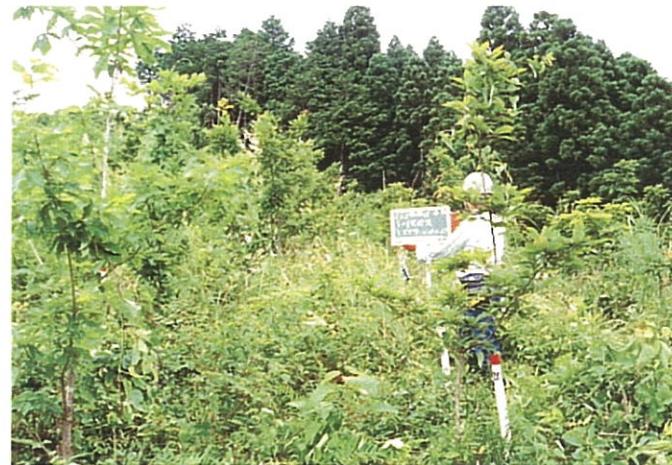
平成12年度263は下刈実行後

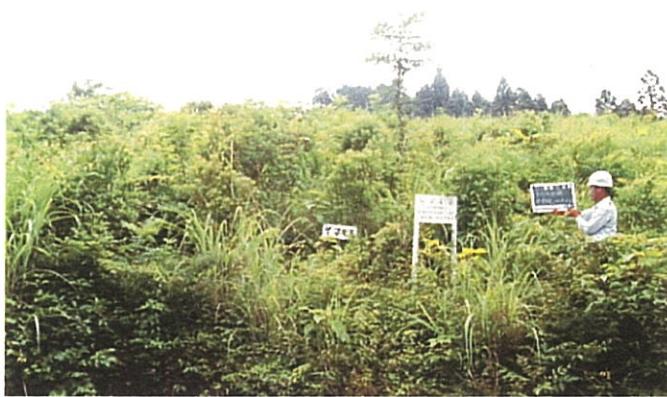
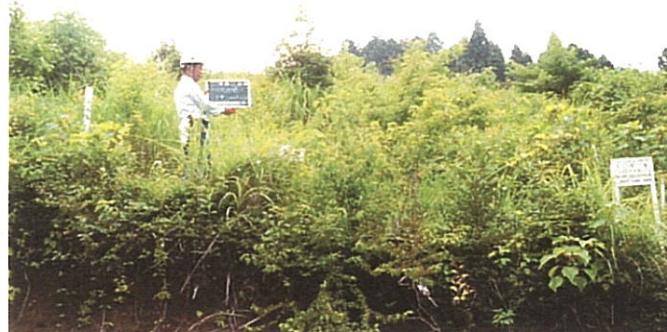
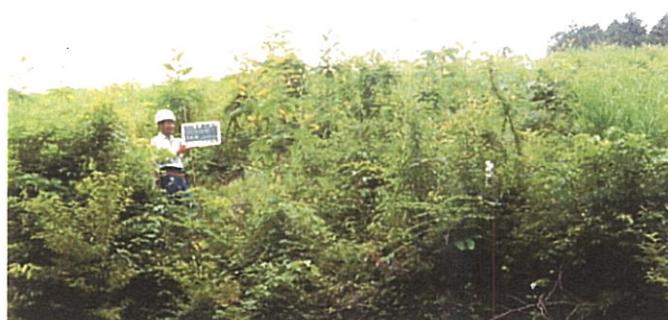
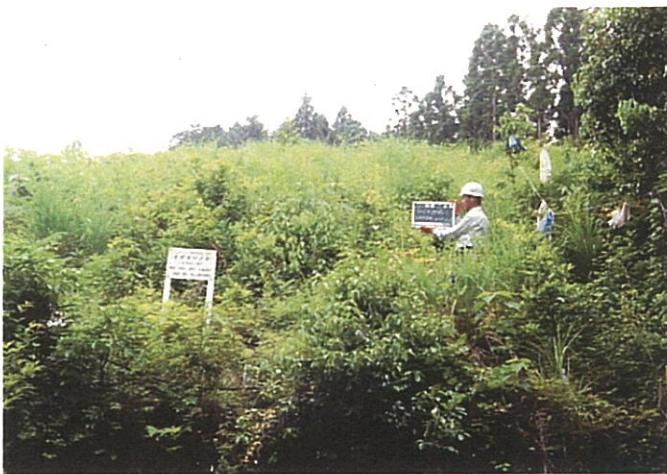
平成12年度263は下刈実行前

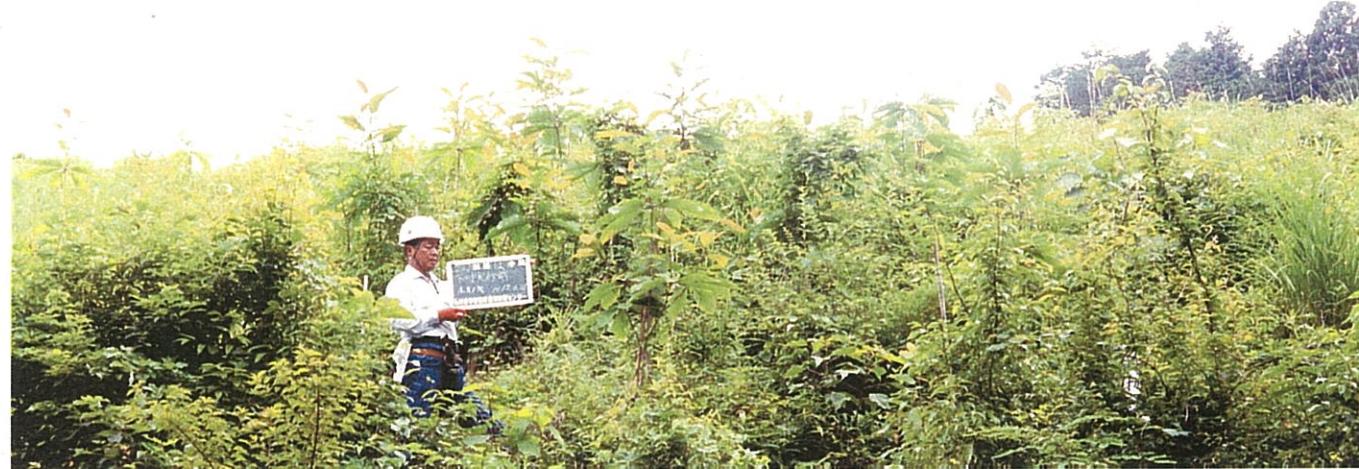
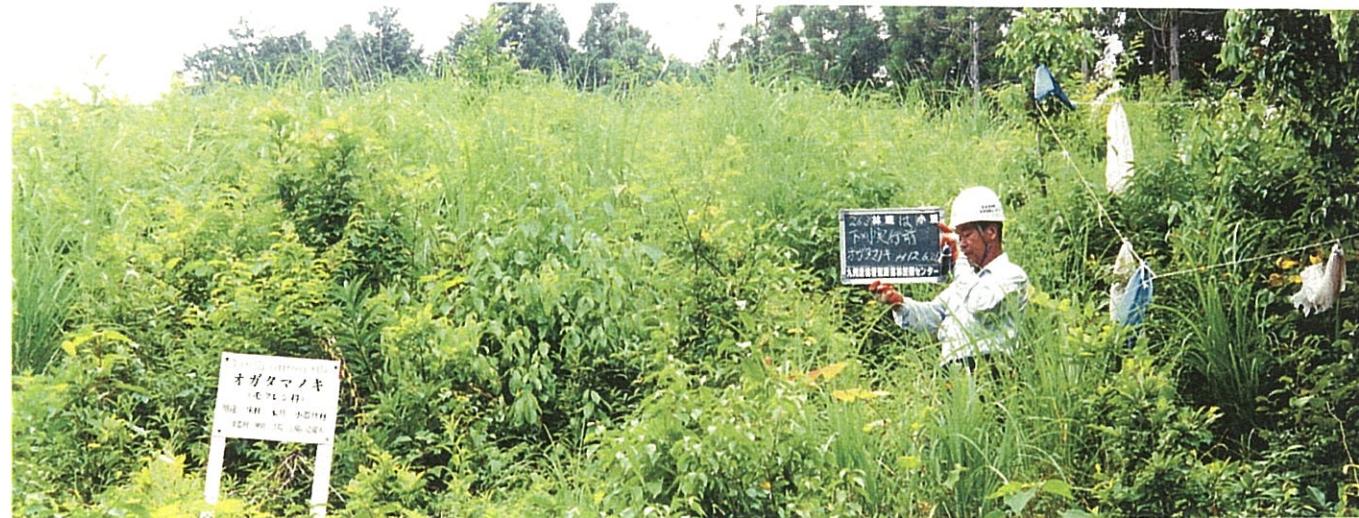
平成12年度263は下刈実行前
