令和6年度里山再生事業

報 告 書

令和7年3月

林野庁

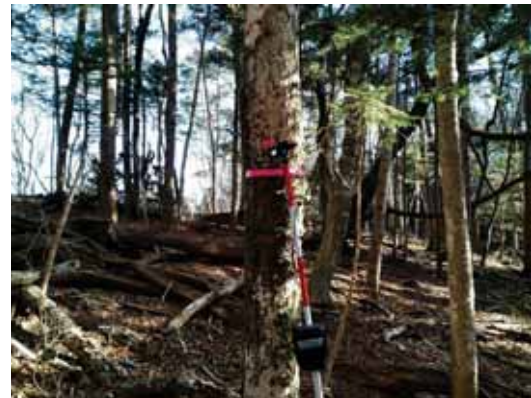
遊歩道沿いのナラ枯れ腐朽木

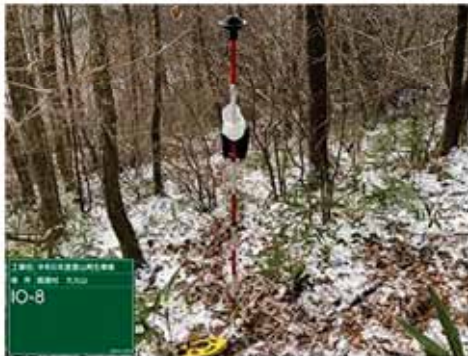
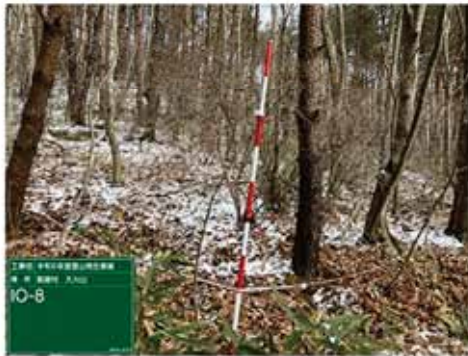
| 備考 | <ul style="list-style-type: none"><li>・地形は南向きで歩行が容易な傾斜地で、表面侵食は確認されない。</li><li>・多くの萌芽木により過密な状態で、多くのヤマツツジが確認された。</li><li>・林道に隣接し、付近にはダム湖がある。</li><li>・空間線量率の測定は降雪時を避け、別日に実施した。</li></ul> | | | | | | |

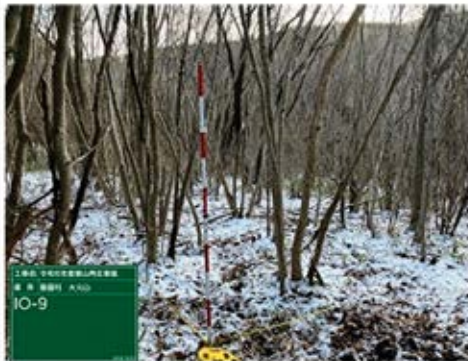
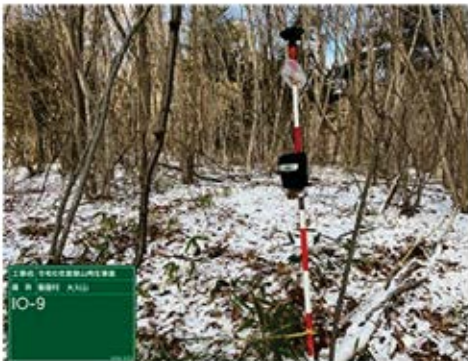
| 備考 | ・地形は南向きの緩やかな傾斜地で、表面侵食は確認されない。<br>・多くの萌芽木により過密な状態で、下層植生は乏しい。<br>・空間線量率の測定は降雪時を避け、別日に実施した。 | | | | | | |

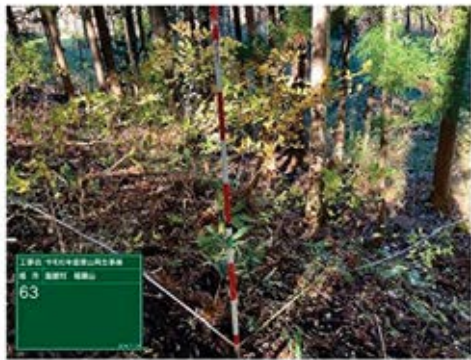
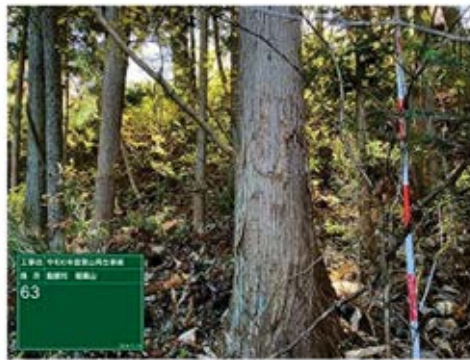
| No. | 5 | 林班 | 69 | 小班 | 167 | 地番 | 63 |

| No. | 5 | 林班 | 69 | 小班 | 167 | 地番 | 63 |
|---|---|---|---|---|---|---|---|
| 備考 | | ・地形は北向きの緩やかな傾斜地で、表面侵食は確認されない。<br>・優占種はスギ人工林で、下層植生は乏しい。 | | | | | |

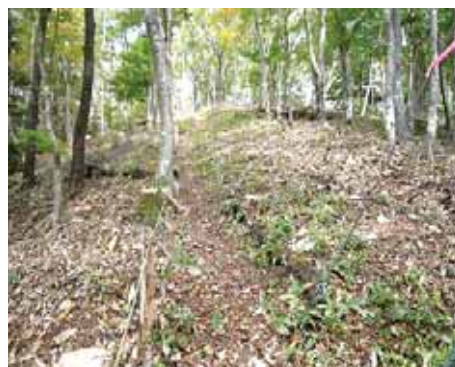
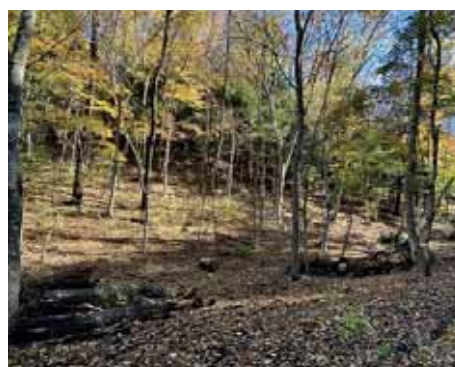
写真 4.5 がんばる小径整備状況

整備箇所は、遊歩道両側 40m（左右各 20m）の範囲であり、ナラ枯れにより腐朽した枯損木や倒木を伐採・除去するとともに、ササ類や灌木類を刈払いすることで森林内の見通しを向上させた。

整備前

整備後

腐朽した枯損木の伐採作業

集積・整理

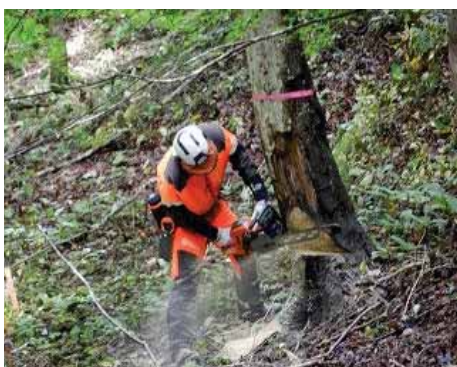
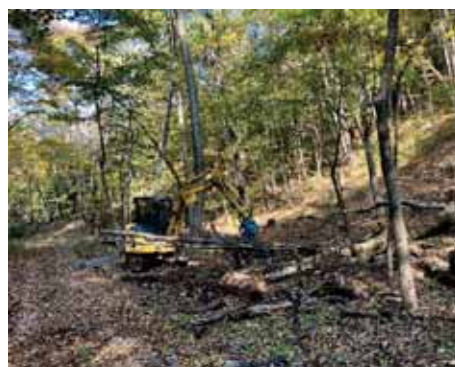
写真 4.6 石畳の径 整備状況

整備前

整備後

腐朽した枯損木の伐採作業

重機による集積
