## 第 4 章 森林整備、放射性物質対策等

## 4.1 森林整備の考え方

## 4.2 大倉山森林公園地区の整備

### 4.3 日隠山地区の整備

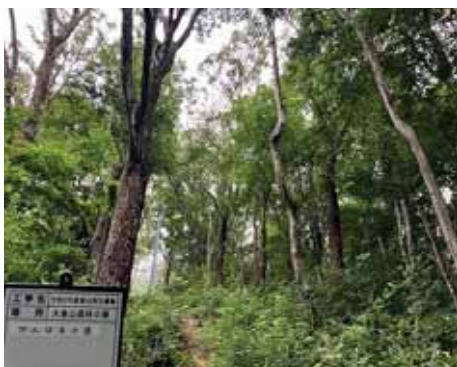
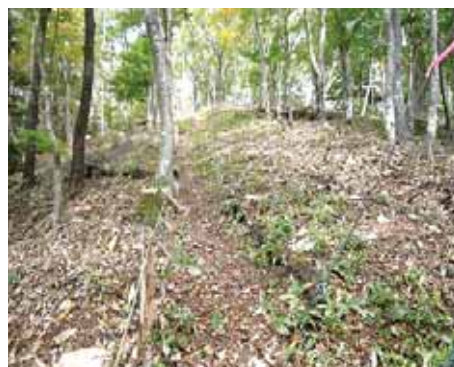
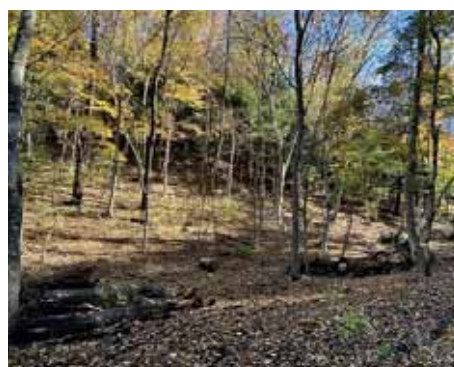
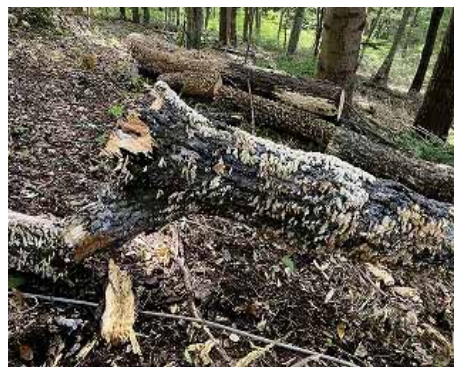
写真 4.5 がんばる小径整備状況

整備箇所は、遊歩道両側 40m（左右各 20m）の範囲であり、ナラ枯れにより腐朽した枯損木や倒木を伐採・除去するとともに、ササ類や灌木類を刈払いすることで森林内の見通しを向上させた。

腐朽した木の状態

腐朽した木に発生した子実体

腐朽した枯損木の伐採作業

集積・整理

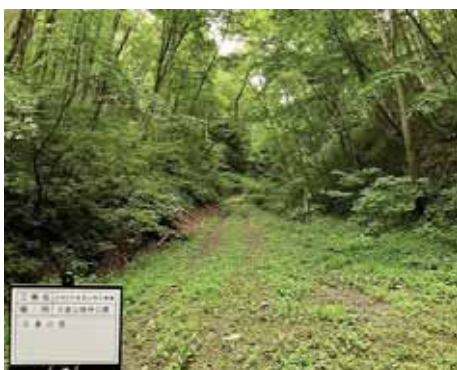
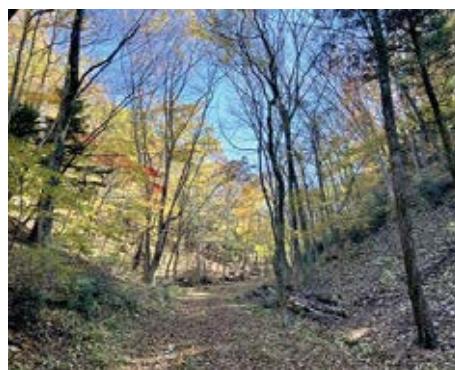
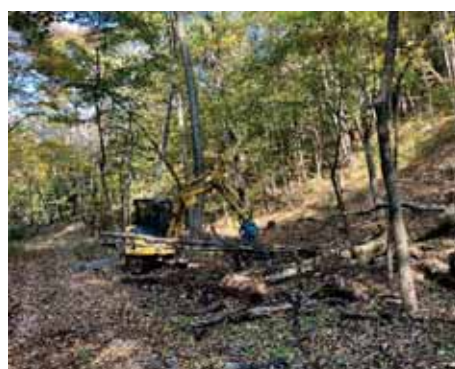
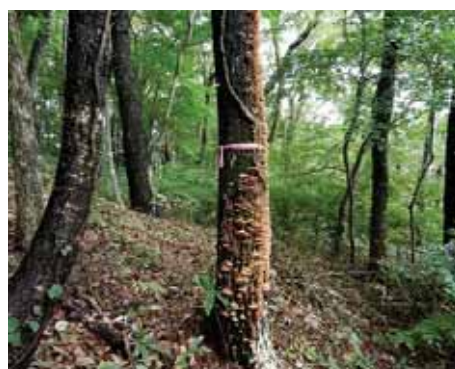
写真 4.6 石畳の径 整備状況

腐朽した木の状態

腐朽した木に発生した子実体

腐朽した枯損木の伐採作業

重機による集積

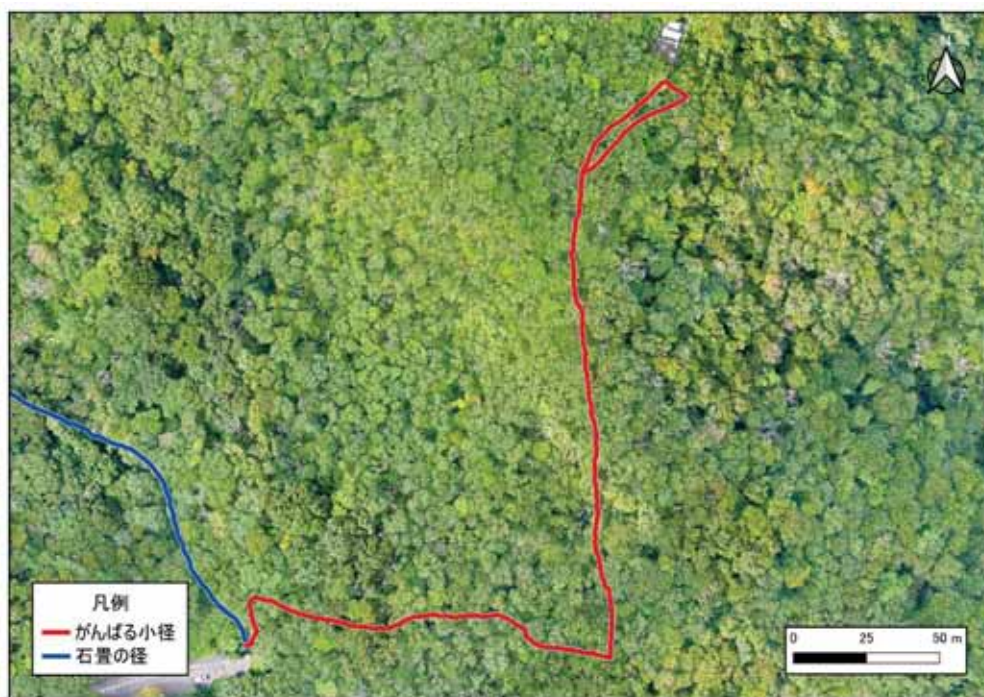
写真 4.11 がんばん小径 施業（整備）前後

しかし、当該事業地では択伐に類似した整備方法が採用されており、空撮による施業前後の顕著な林相変化は確認できなかった。このため、空撮によるデータは、樹冠の密度や分布の全体的な傾向を把握する補助的な手法として位置づけられる

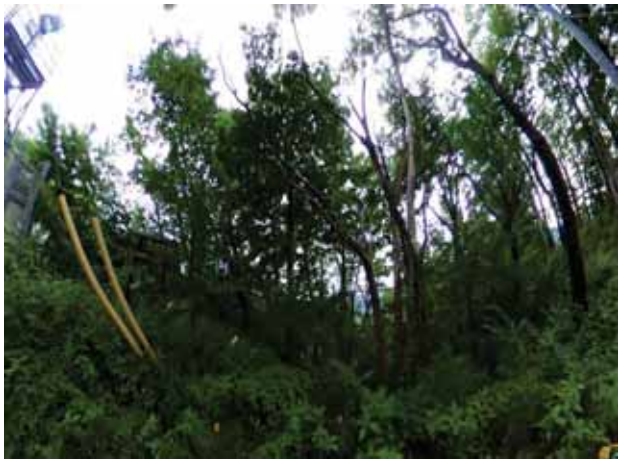
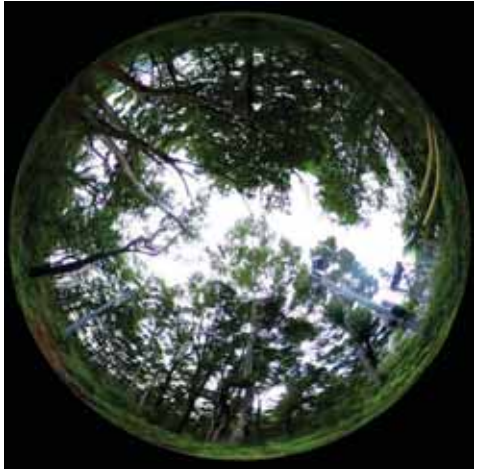
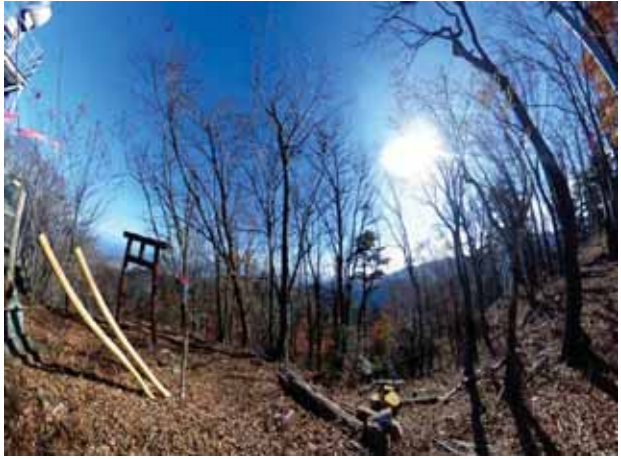
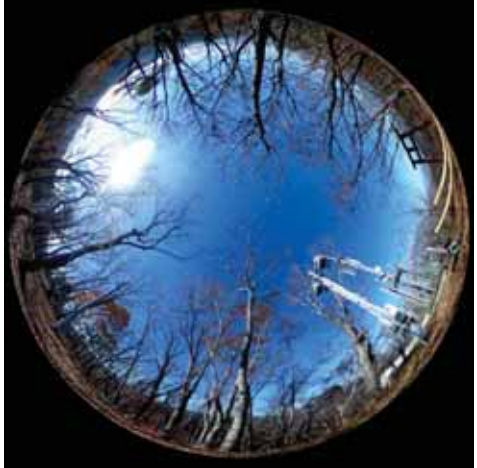
写真 4.14 がんばる小径（山頂）施業（整備）前後

枯損木等の分布が集中している箇所において、360度カメラを用いて伐採・除去状況を記録した結果、局所的な整備効果を確認した。ただし、伐採対象の枯損木には葉が存在しないため、施業前後での林冠部の変化が明瞭ではなく、光環境の顕著な変化を確認することはできなかった。

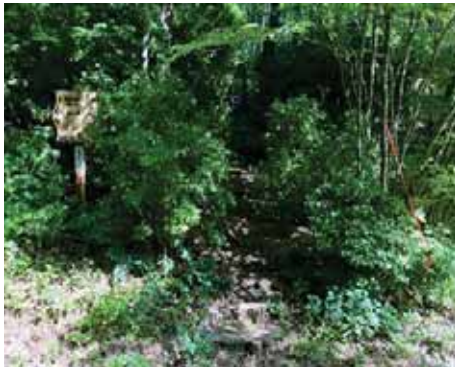
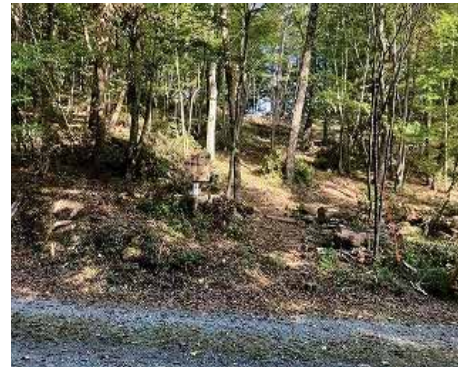
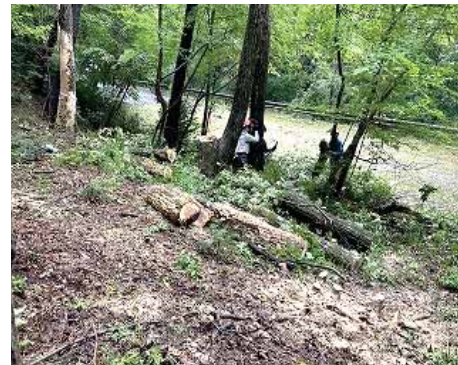
写真 4.17 整備状況

腐朽した枯損木の伐採作業

集積・整理

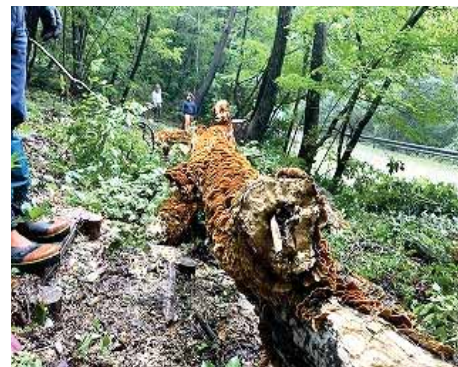
腐朽した木の状態

腐朽した木に発生した子実体

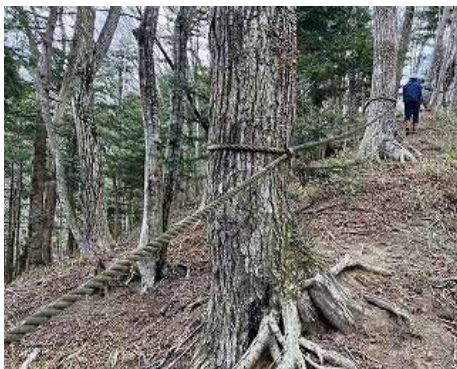
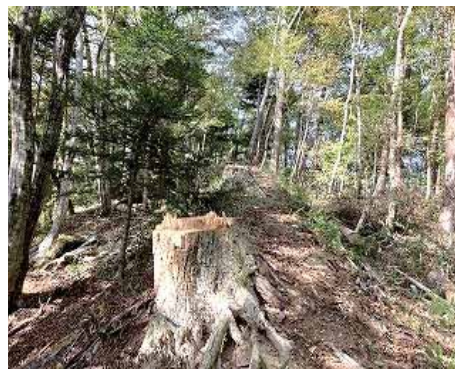
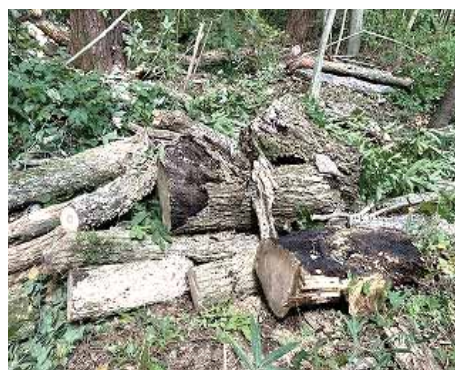
写真 4.18 整備状況

腐朽した枯損木の伐採作業

集積・整理

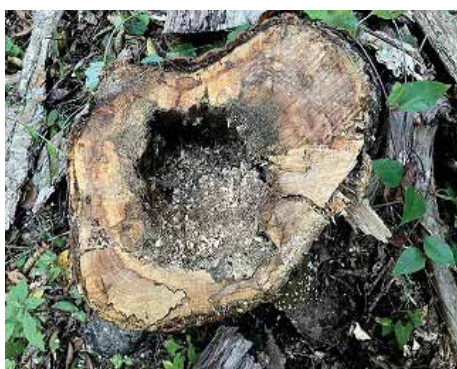
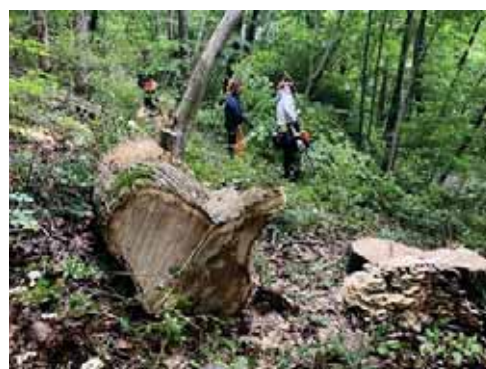
腐朽した木の状態

腐朽した木に発生した子実体

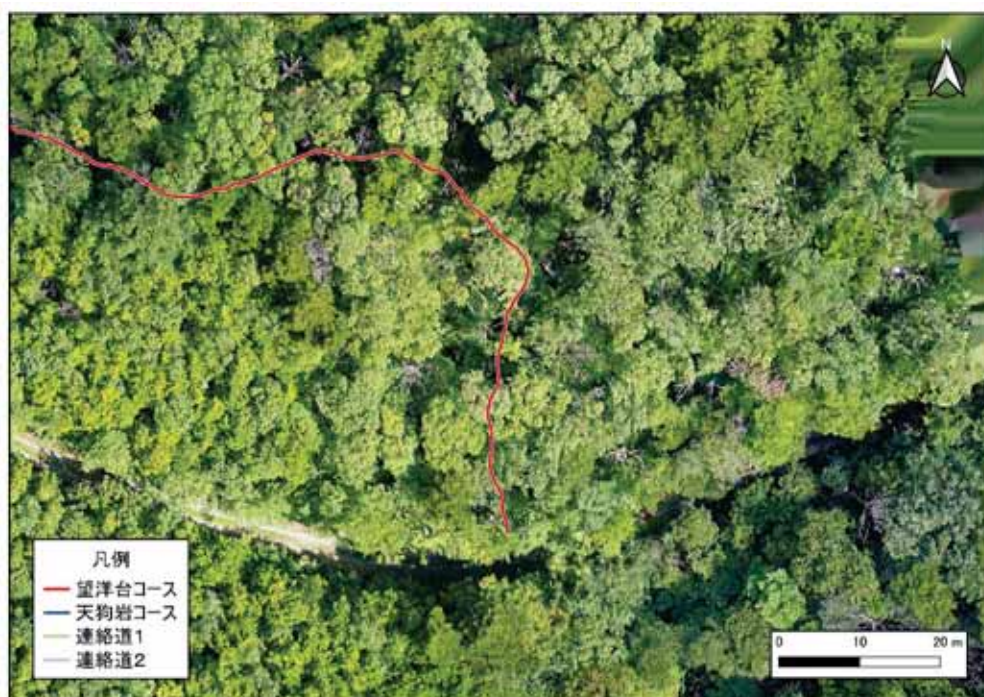
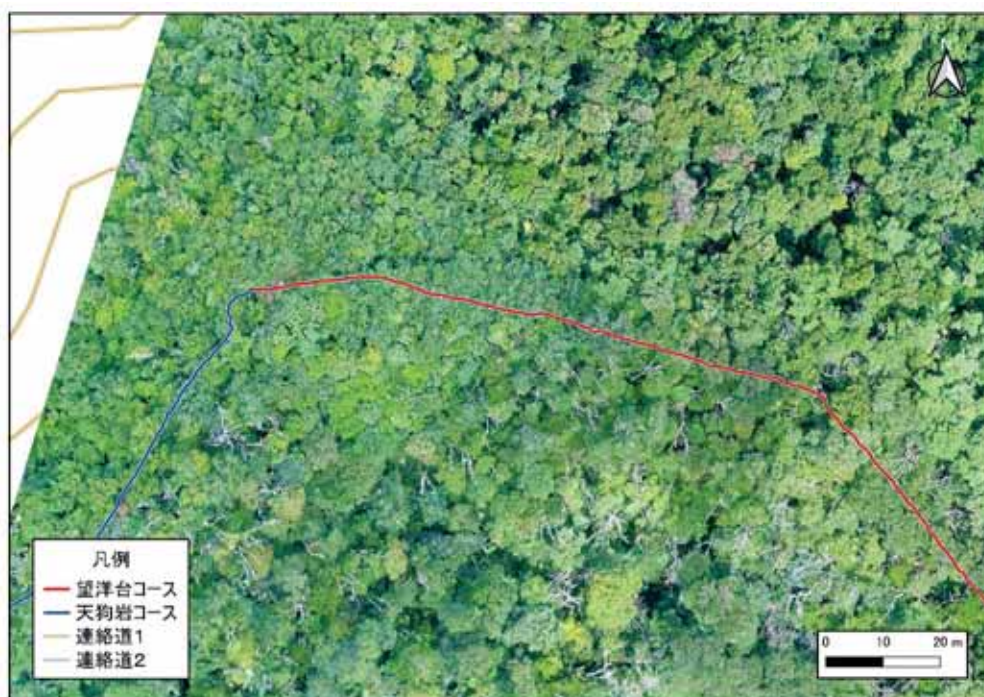
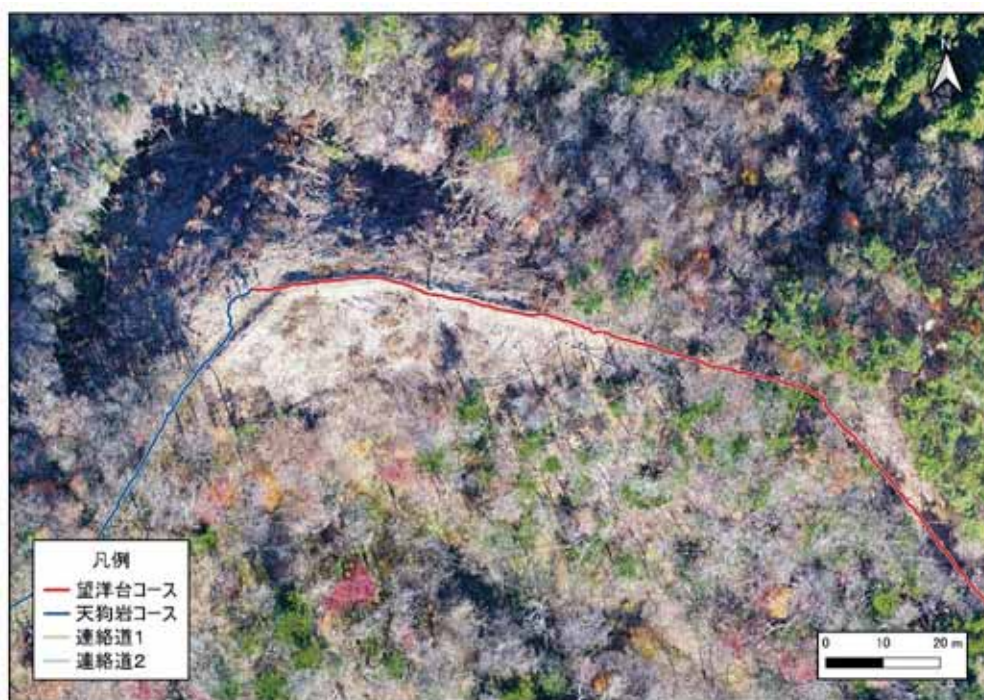
しかし、当該事業地では択伐に類似した整備方法が採用されており、空撮による施業前後の顕著な林相変化を確認することはできなかった。ただし、ササ類や灌木類の刈払いによる施業前後の変化を確認した。

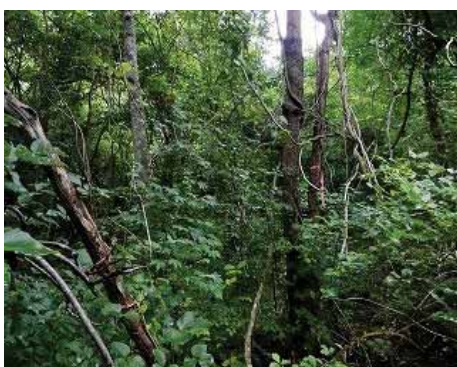
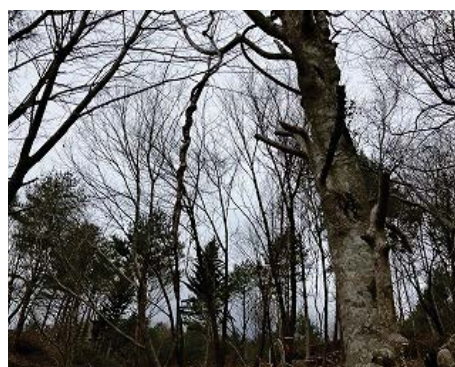
写真 4.30 整備状況

ツル絡み

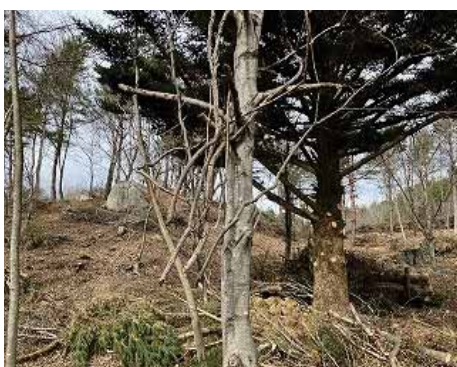
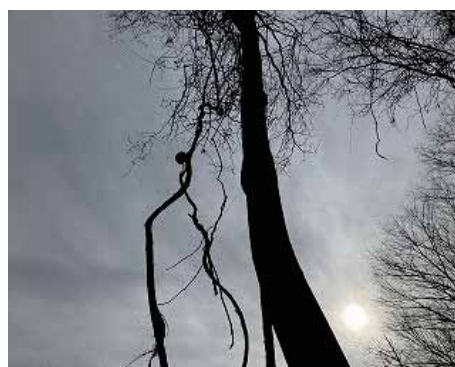
写真 4.31 整備状況

ツル絡み

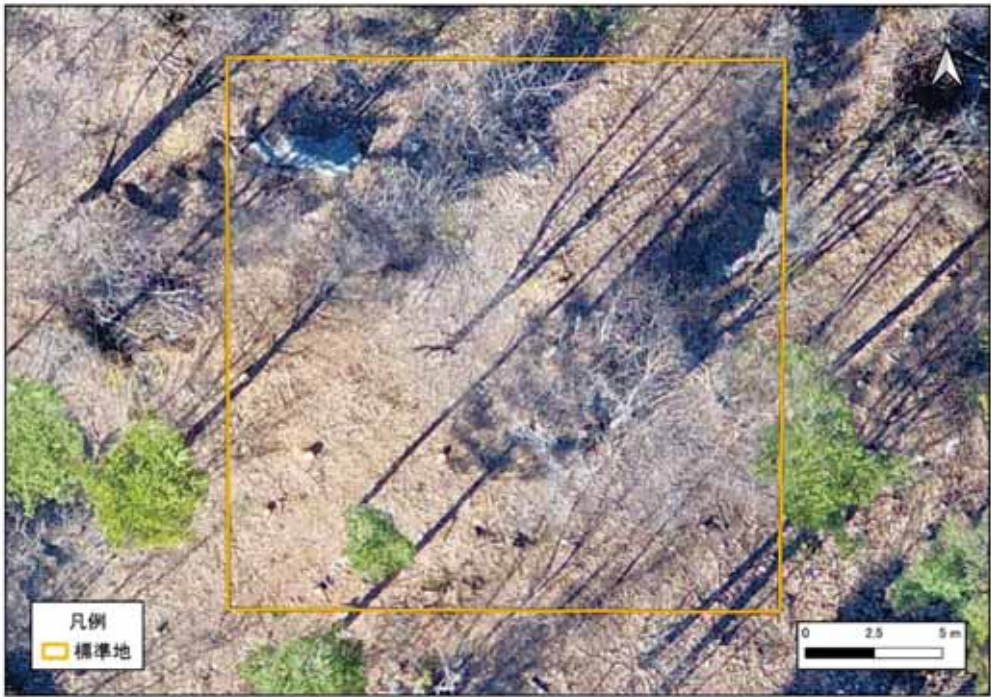
写真 4.34 （標準地 I0-1）施業（整備）後  
（撮影日：2024.11.25）

更新伐により林冠閉鎖が緩和され、林冠密度が低下したことを確認した。空撮画像を解析した結果、林冠の隙間が増加し、光が林床に届きやすくなったことが視覚的に示された。また、林内の整理状況を俯瞰的に把握することができた。

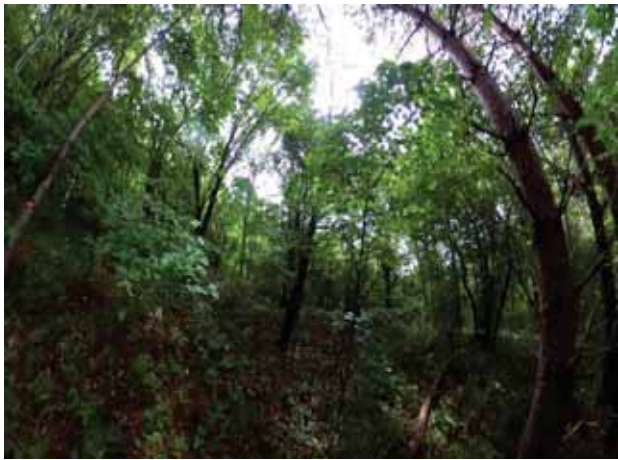
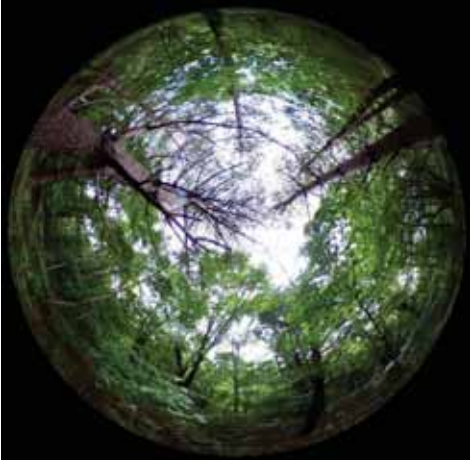
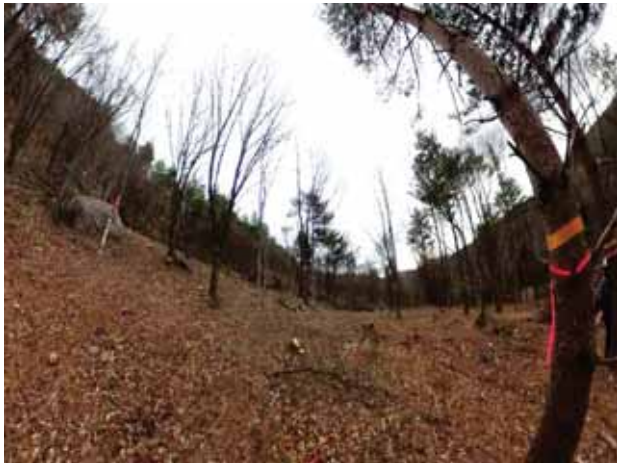
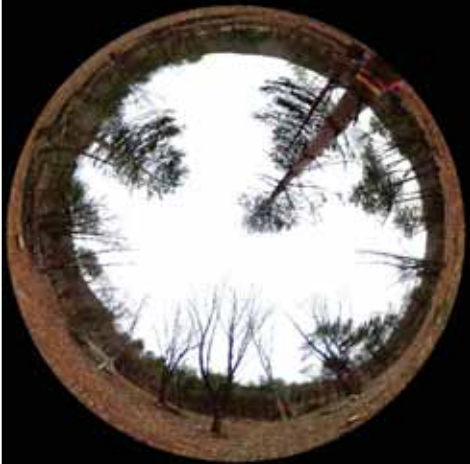
写真 4.35 (標準地 I0-1) 施業 (整備) 前後

更新伐により林冠閉鎖が緩和され、太陽光が林冠の隙間から林内に差し込み、光環境が改善されたことを確認した。特に、林内における光環境の変化を局所的に記録する手段として有効であることが示された。
