令和5年度
林道構造物の安定性及び防災効果に係る
調査委託事業

報 告 書

令和6年2月

林野庁森林整備部整備課

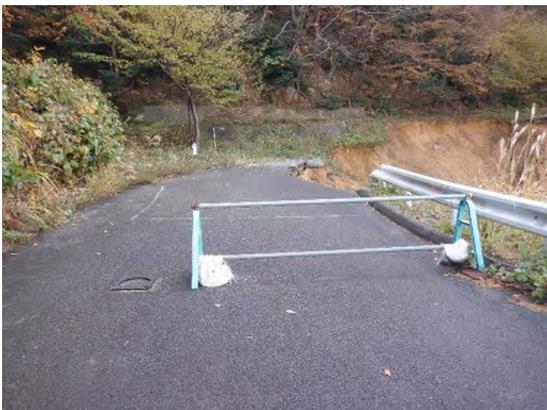
写真 3.2.1 林道の状況（起点側）

被災状況としては、林道が既設擁壁工（逆 Y 型ブロック）と共に、幅約 50m、高さ約 15m 程度崩落し、土中用ガードレールや山側 U 型側溝も同時に被災している。小佐渡 2 号線の林道起点箇所而立入禁止看板を設置し、一般車両の立入は不可能な状態にある。

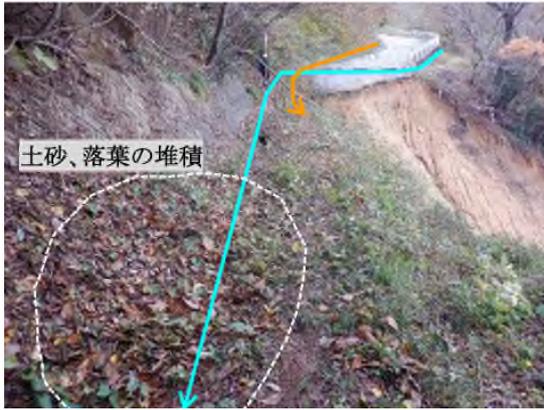
写真 3.2.7 被災箇所頭部の排水路

| | 被災要因 |
|---|---|
| 被災原因 | <ul style="list-style-type: none"> ・ 排水路及び用水路からの越流水による侵食 |

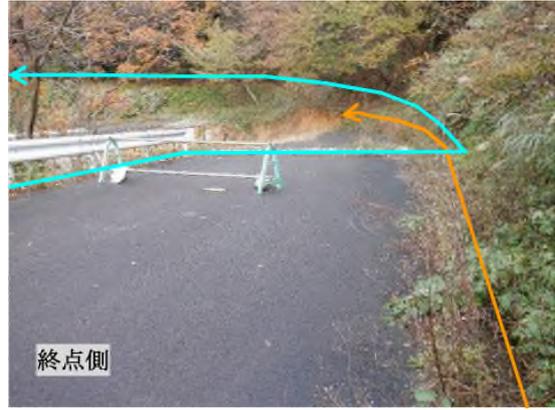
写真 3.2.8 排水路、用水路の全体状況

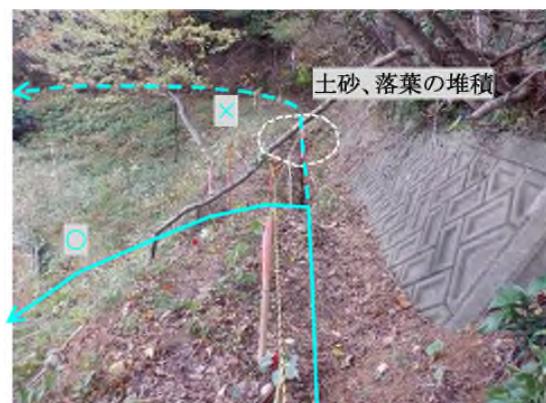
・ U型側溝の維持管理不足

写真 3.2.10 U型側溝の土砂・落葉堆積状況

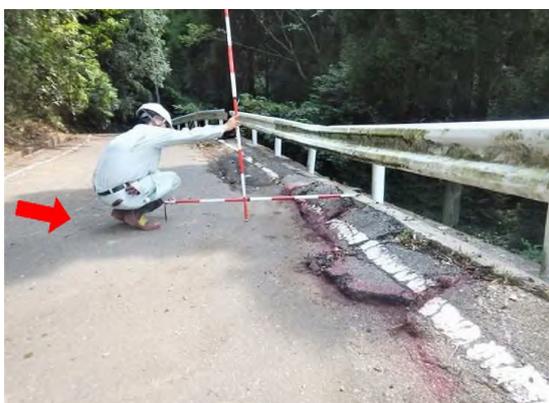
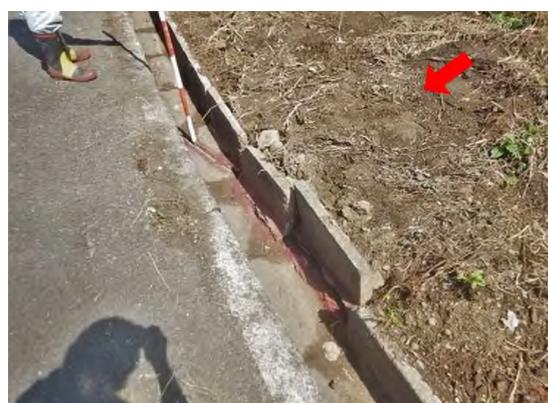
被災状況としては、令和元年8月豪雨により間隙水圧が上昇したことにより、土塊が不安定化し地すべり活動が進行し、林道及びブロック積擁壁に変状が生じた。令和5年12月時点では、復旧工事が実施され、ボーリング暗渠工及び杭工が施工されている。ボーリング暗渠工の出水は確認されず、2号ボーリング暗渠工の一部に水滴が確認されたのみである。

写真 3.2.11 路肩の隆起 (被災当時) 写真 3.2.12 山側水路の変状 (被災当時)

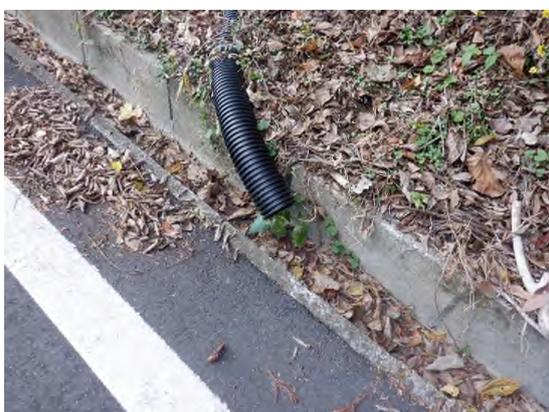
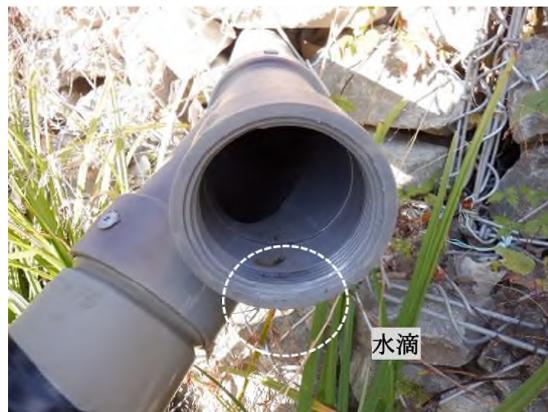
写真 3.2.13 1号ボーリング暗渠工流末 写真 3.2.14 2号ボーリング暗渠工孔内

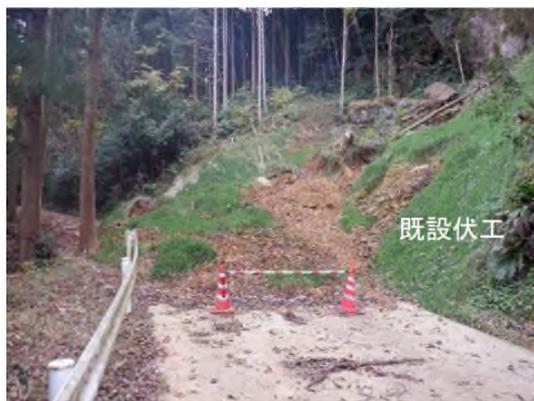
被災状況としては、3年災復旧による緑化工（植生シート）が施工されている法面崩壊により、転石混じりの土砂が林道へ流出しており、車両の通行が困難な状態にある。崩壊斜面の滑落崖は2.0m程度であり、斜面内には複数の巨石が点在し、斜面の背面には巨大な露岩の急崖が存在する。

写真 3.2.15 林道への土砂流出状況

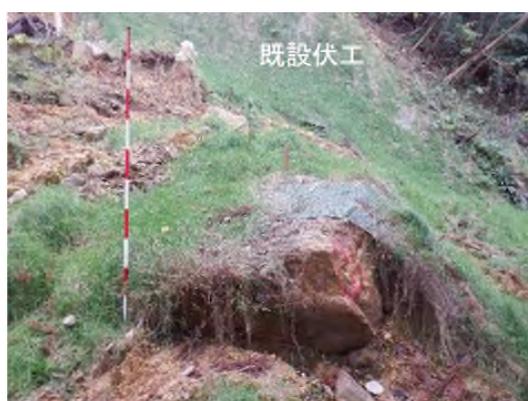
写真 3.2.16 崩壊土砂内の巨石

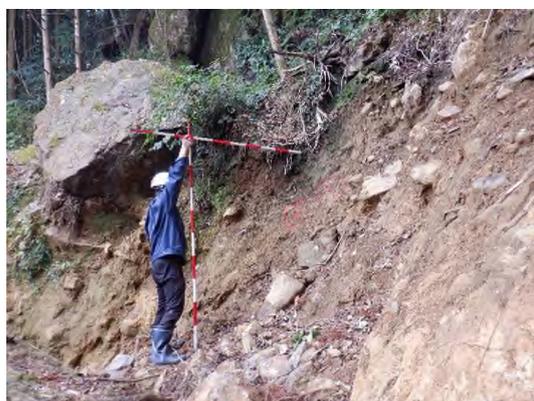
写真 3.2.17 滑落崖の状況

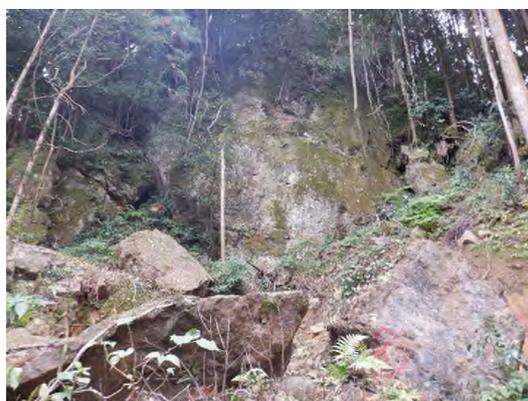
写真 3.2.18 斜面背面の露岩の急崖

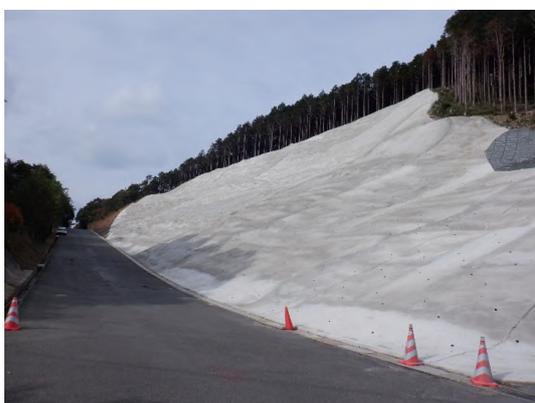
被災状況としては、令和3年8月豪雨により間隙水圧が上昇したことにより、土塊が不安定化し地すべり活動が進行し、山腹斜面頭部のクラックや一部法面崩壊が生じた。法面崩壊によって林道に土砂が流出したが、車両の通行を妨げる規模ではなかった。令和5年12月時点では、復旧工事が実施され、被災箇所にモルタル吹付工が施工されている。モルタル吹付工の変状や破損は確認されなかった。

写真 3.2.21 モルタル吹付工(起点側)

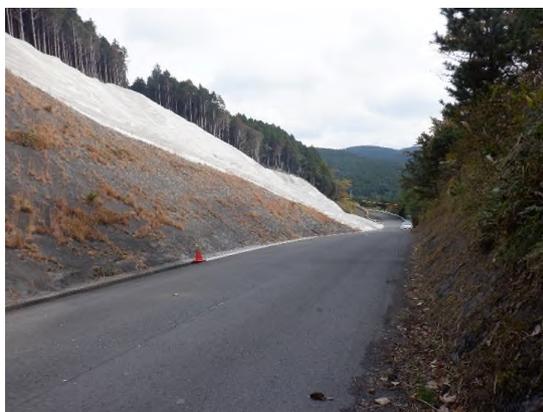
写真 3.2.22 モルタル吹付工(終点側)

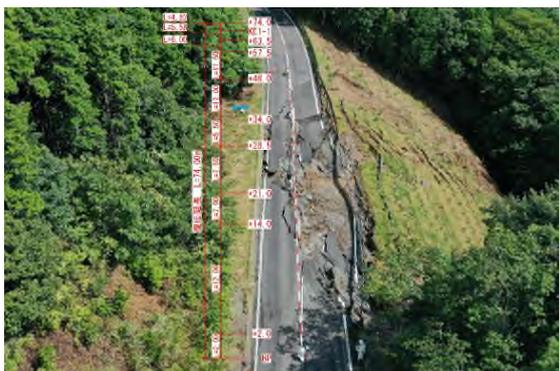
被災状況としては、令和3年8月豪雨により林道待避所の山側斜面からの表流水の侵食により林道路肩部が既設木柵工とともに崩落している。また、既設法面保護工の基礎土留工の傾倒も生じている。令和5年12月時点では、復旧工事が実施され、路体舗装工、法面保護工、待避所の排水施設工が施工されている。

写真 3.2.23 路肩決壊状況 (被災当時)

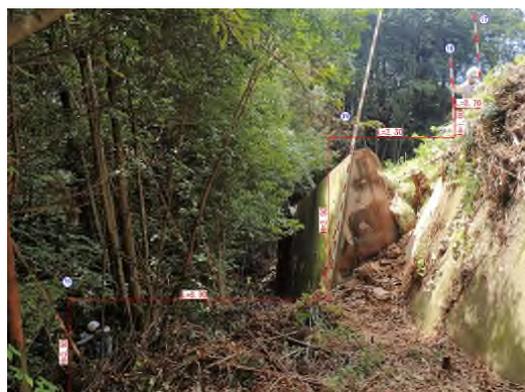
写真 3.2.24 既設土留工の傾倒 (被災当時)

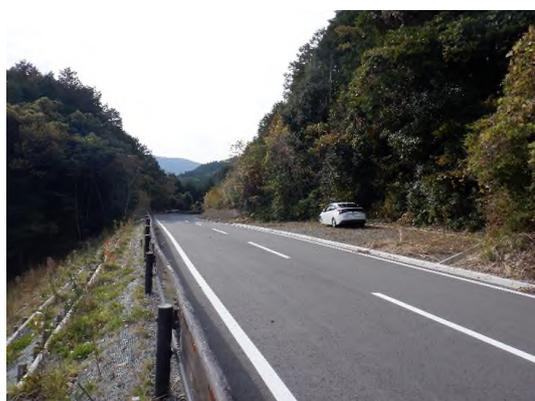
写真 3.2.25 林道の状況

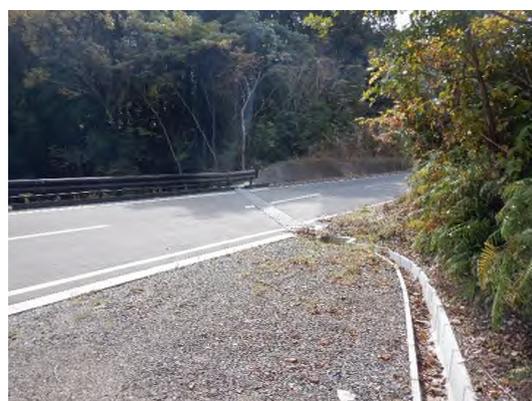
写真 3.2.26 待避所の排水施設工の流末状況

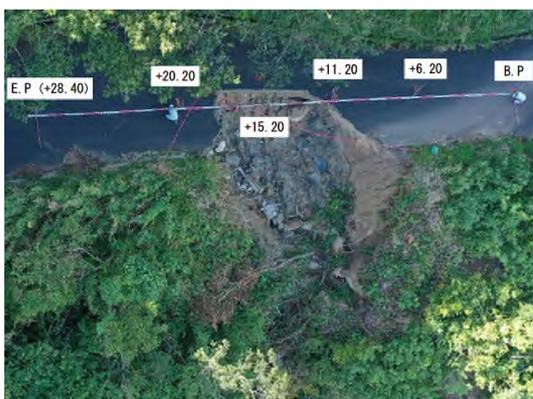
被災状況としては、令和5年8月の台風6号に伴う豪雨により林道の表流水の侵食が発生し、林道路肩部が幅約10m、高さ約10m崩落している。同箇所は復旧工事が未着手であり、一般車両の通行は不可能な状態である。

写真 3.2.29 路肩崩壊状況（被災当時）

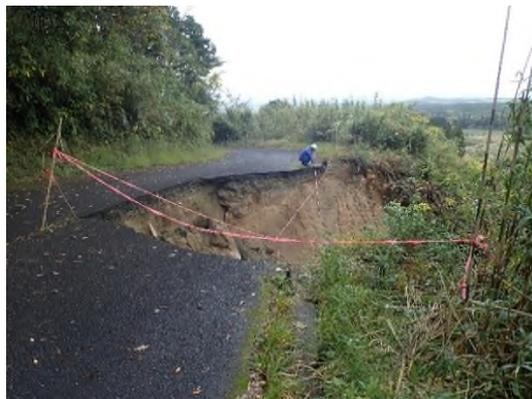
写真 3.2.30 路肩崩壊状況（現状）

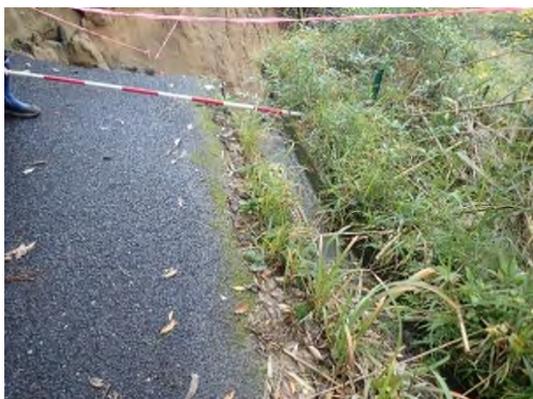
写真 3.2.31 既設 L 型側溝

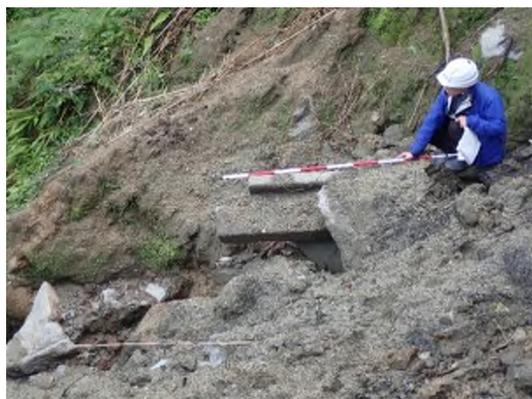
写真 3.2.32 流末処理された L 型側溝

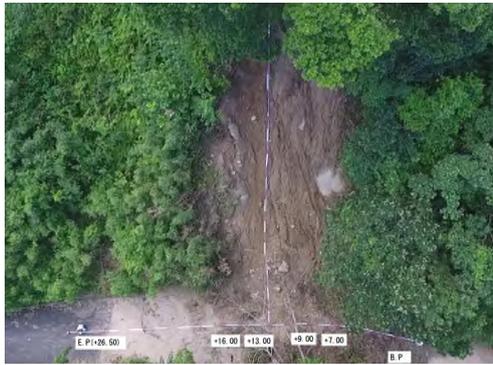
被災状況としては、令和5年8月の台風6号に伴う豪雨により既設緑化工（植生シート）が施工されている法面崩壊が発生し、転石混じりの土砂が林道へ流出しており、車両の通行が困難な状態にある。

写真 3.2.33 法面崩壊状況(被災当時)

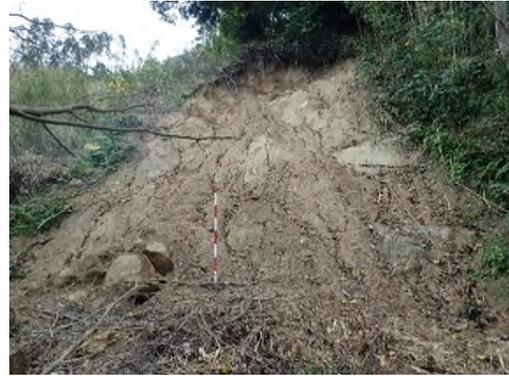
写真 3.2.34 法面崩壊状況(現状)

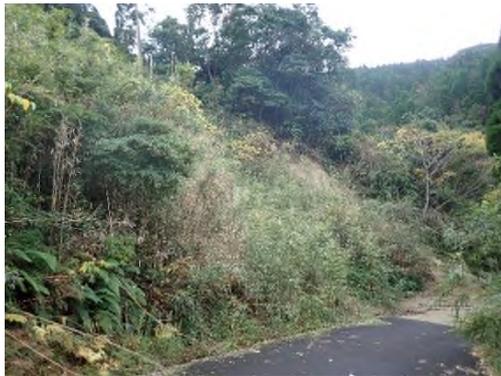
写真 3.2.35 崩壊地周辺斜面状況

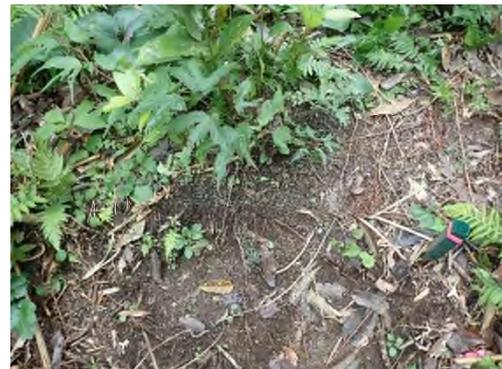
写真 3.2.36 崩落した緑化工

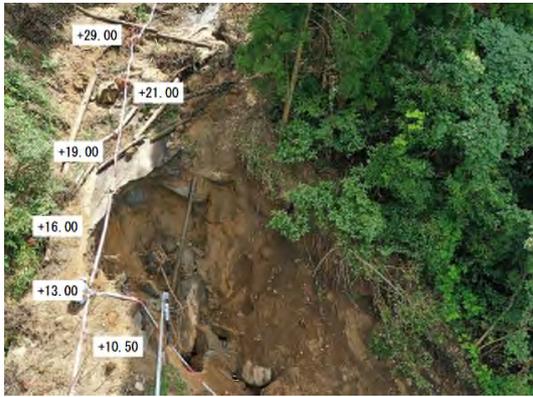
被災状況としては、令和5年8月の台風6号に伴う豪雨により林道の表流水の侵食が発生し、林道路肩部が幅約27m、高さ約10m崩落したほか、山腹斜面の崩壊が発生し、転石交じりの土砂が林道へ流出しており、車両の通行が困難な状態にある。

写真 3.2.37 路肩崩壊状況(被災当時)

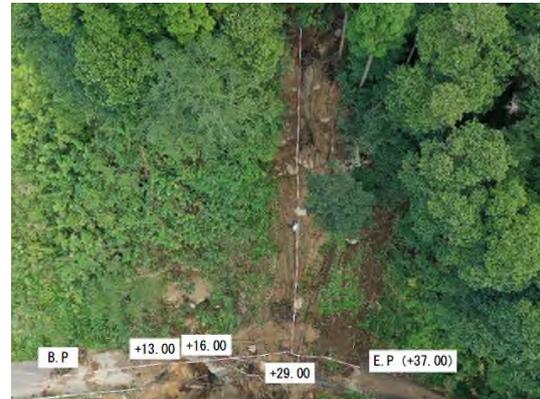
写真 3.2.38 法面崩壊状況(被災当時)

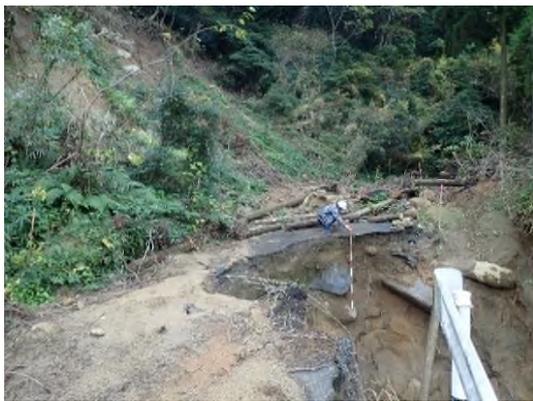
写真 3.2.39 路肩崩壊状況(現状)

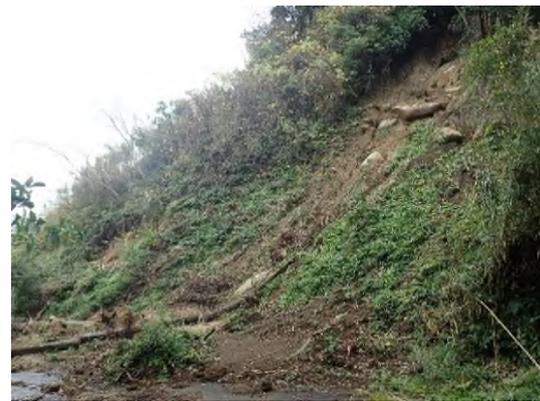
写真 3.2.40 法面崩壊状況(現状)

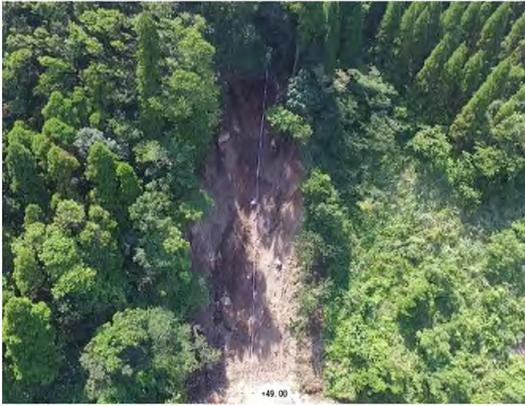
被災状況としては、令和5年8月の台風6号に伴う豪雨により緑化工（植生シート）、水路工が施工されている法面崩壊が発生し、転石混じりの土砂が林道へ流出しており、車両の通行が困難な状態にある。

写真 3.2.41 法面崩壊状況(1) (被災当時)

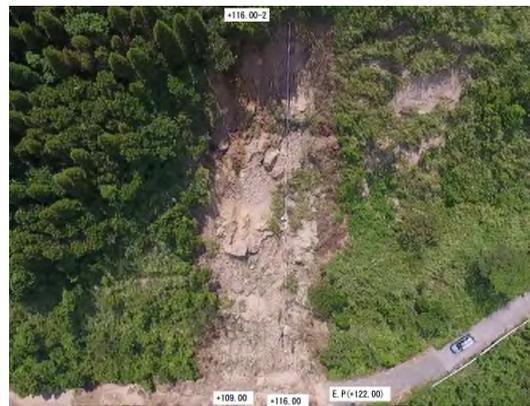
写真 3.2.42 法面崩壊状況(2) (被災当時)

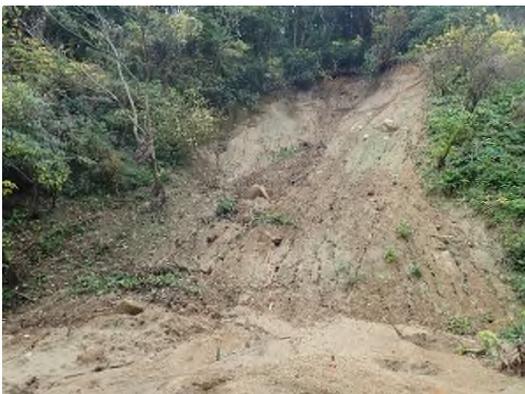
写真 3.2.43 法面崩壊状況(1) (現状)

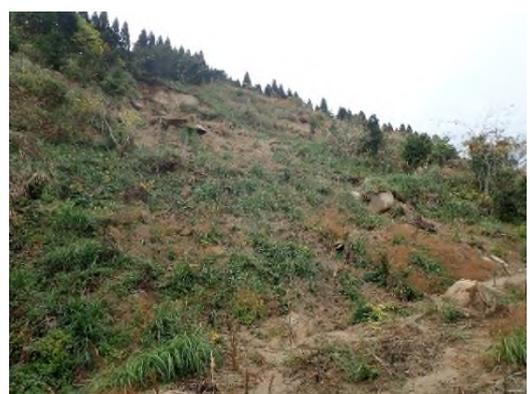
写真 3.2.44 法面崩壊状況(2) (現状)

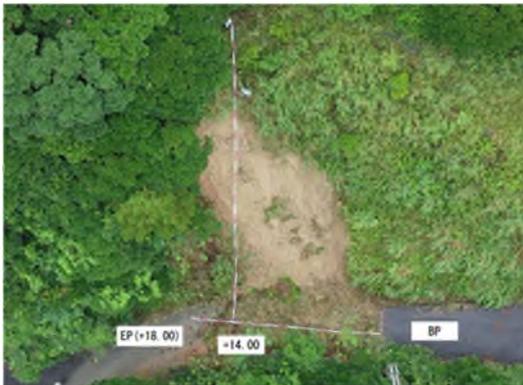
被災状況としては、令和5年8月の台風6号に伴う豪雨により緑化工（植生シート）が施工されている法面崩壊が発生し、転石混じりの土砂が林道へ流出しており、車両の通行が困難な状態にある。

写真 3.2.45 法面崩壊状況（被災当時）

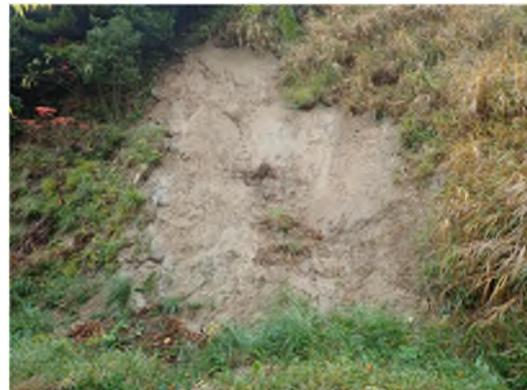
写真 3.2.46 法面崩壊状況（現状）

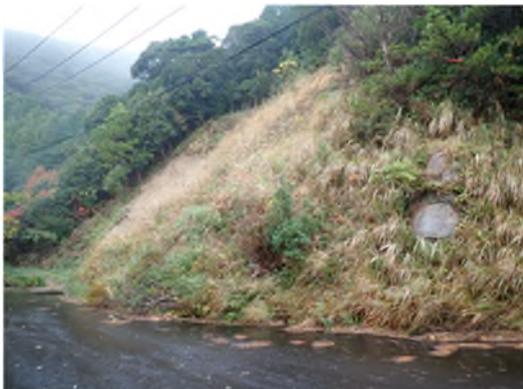
写真 3.2.47 崩壊地周辺斜面

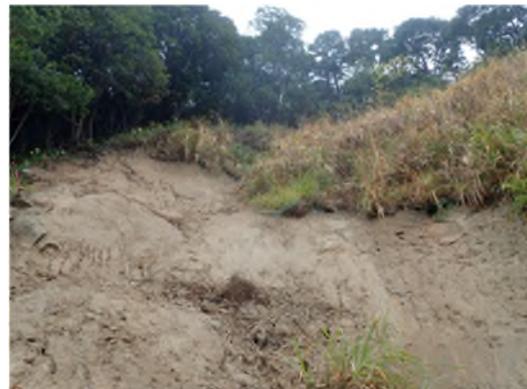
写真 3.2.48 既設緑化工の施工状況

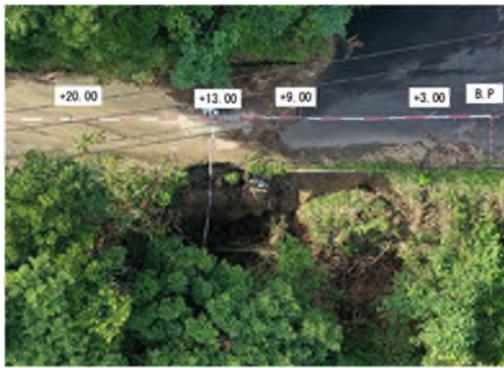
被災状況としては、令和5年8月の台風6号に伴う豪雨により林道の表流水の侵食が発生し、林道路肩部が幅約10m、高さ約10m崩落している。同箇所は路肩決壊の範囲が小さく車両通行は可能であるが、5号箇所の法面崩壊の崩土により、林道基点側への通行は不可能である。

写真 3.2.49 路肩決壊状況(被災当時)

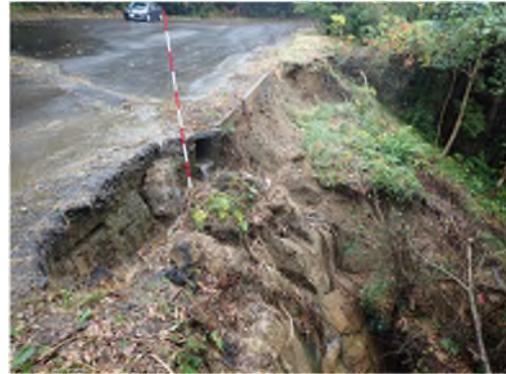
写真 3.2.50 路肩決壊状況(現状)

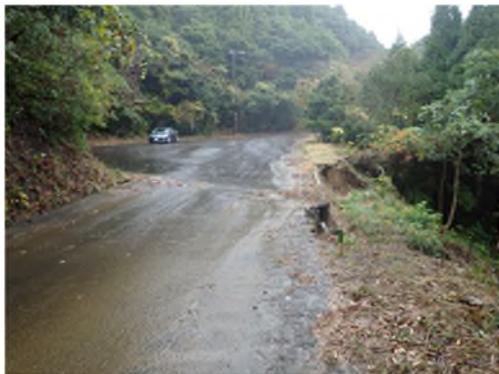
写真 3.2.51 既設排水施設流末状況

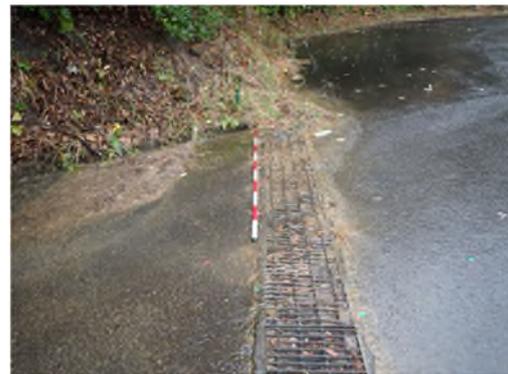
写真 3.2.52 既設排水施設閉塞状況

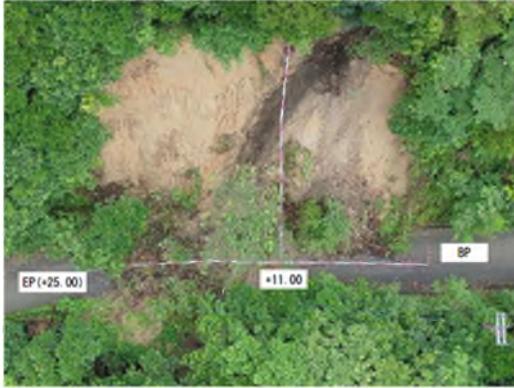
被災状況としては、令和5年8月の台風6号に伴う豪雨により法面崩壊が発生し、転石混じりの土砂が林道へ流出した。令和5年12月現在は林道上の崩土については撤去されており、一般車両の通行は可能となっている。

写真 3.2.53 法面崩壊状況(被災当時)

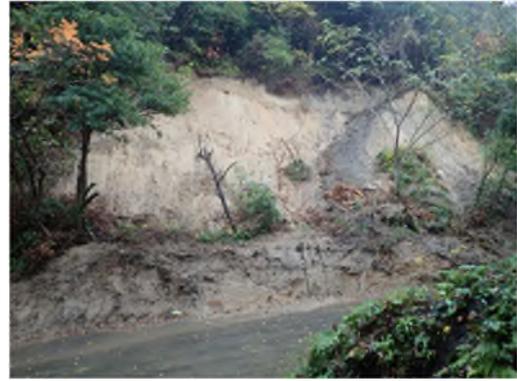
写真 3.2.54 法面崩壊状況(被災当時)

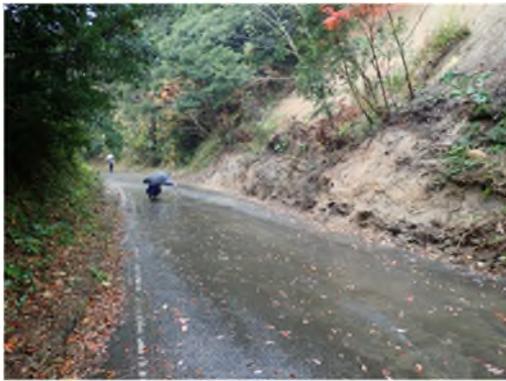
写真 3.2.55 林道復旧状況

現地状況より想定される直接的な被災原因としては、林道上の表流水による侵食(路肩決壊)および法面保護工の工法選定が不十分であることが考えられる。各箇所
の被災の素因及び原因としては以下の点が考えられる。

| 箇所 | 被災状況 | 被災要因 | |
|---|---|---|---|
| 7号箇所 | 法面崩壊 | 素因 | ・既設山腹工の対策工法選定が不十分 |
| | | 被災原因 | ・豪雨による法面崩壊 |

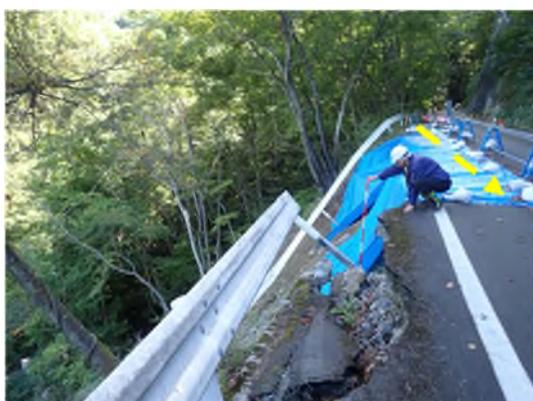
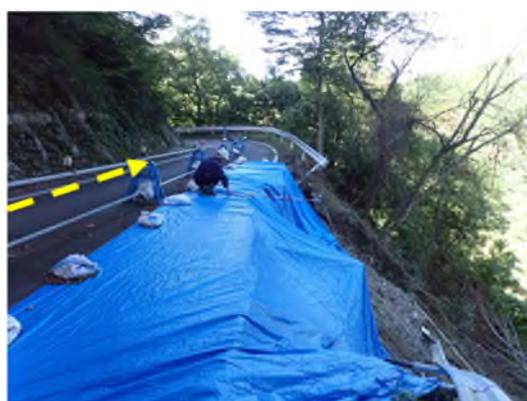
被災状況としては、林道路肩部が既設石積擁壁とともに、幅約1.6m程度崩落し、土中用ガードレールも同時に被災している。同箇所は、通行を規制するゲート等の施設はなく、一般の車両も通行出来る状態にあり、現状においても車両通行可能な状態にある。

写真 3.2.56 被災状況(起点側より撮影) 写真 3.2.57 被災状況(終点側より撮影)
(矢線は、流下方向を示す)

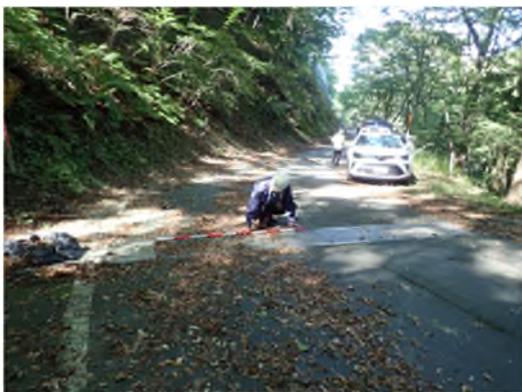
写真 3.2.58 上流部横断側溝
（グレーチングは部分配置）

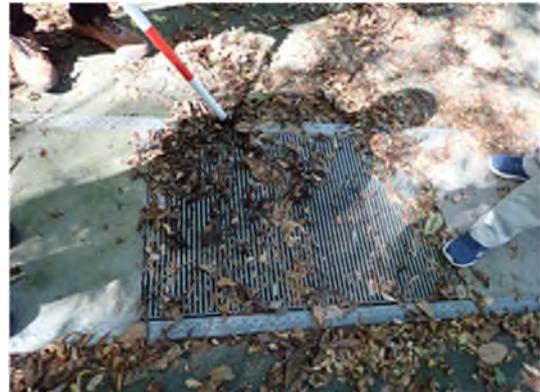
写真 3.2.59 横断側溝グレーチング
（グレーチングの溝部が細く、
落葉等により目詰まりが生じている）

| | 被災要因 |
|---|--|
| 素因 | <ul style="list-style-type: none">・ 上流部 L 型側溝の呑口工への排水不良・ 横断側溝のグレーチング面積不足・ 横断側溝グレーチングの目詰まり・ 横断側溝下流側の横断勾配不足・ アスカーブの未設置 |

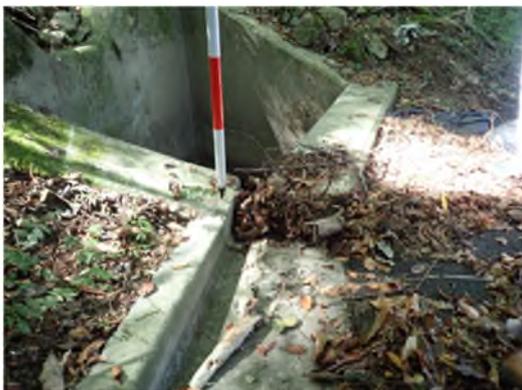
写真 3.2.60 L型側溝呑口接続部
（呑口工への接続部は落葉により閉塞）

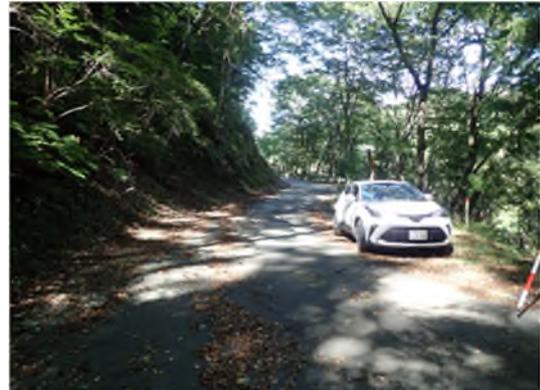
写真 3.2.61 路面横断勾配状況
（横断側溝～被災箇所）
（横断勾配は明瞭ではない）

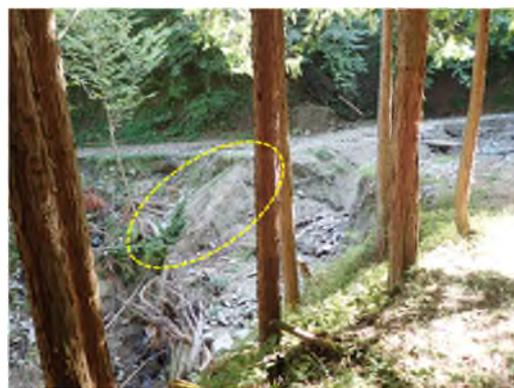
被災状況としては、谷からの土石流及び流水により、谷出口の盛土が侵食を受け、路体上部が欠損・流出している。流出した盛土は、高さ5m程度であり、盛土下部に設置された擁壁・横断暗渠は損傷していないものの、上流部に設置されていたと考えられる呑口工は、埋塞により確認出来ない状況である。

写真 3.2.64 擁壁及び残留盛土のり面

長野県馬越線においては、溪流横断部において土石流により路体が欠損していることから、対策工としては、路面舗装、盛土のり面保護工が考えられる。その対策工の設置費用及び投資効果を以下に示す。

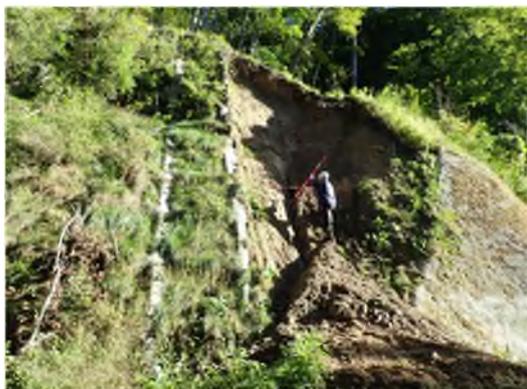
被災状況としては、簡易吹付のり砕工施工箇所において、幅約5m深さ0.8mの規模にて表層崩壊が発生している。崩壊は地層の節理面に沿ってクサビ状に発生しており、崩壊土砂には、岩塊が認められる。

写真 3.2.65 表層崩壊状況

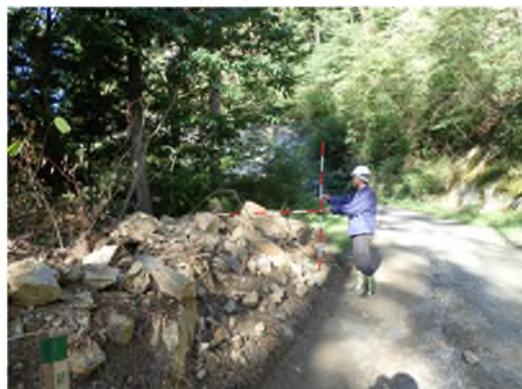
写真 3.2.66 崩壊岩塊
