令和 5 年度

「耐久性のある森林作業道及び集材路等の作設手法の確立に向けた調査委託事業」  
報 告 書

令和 6 年 3 月

林 野 庁

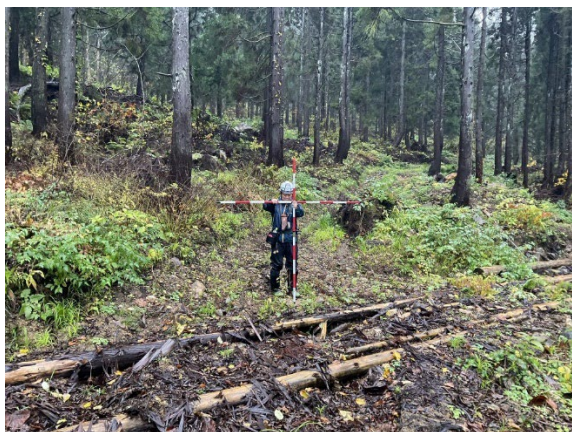
写真-2.3 丸太横断排水溝の状況  
(山一作-01)

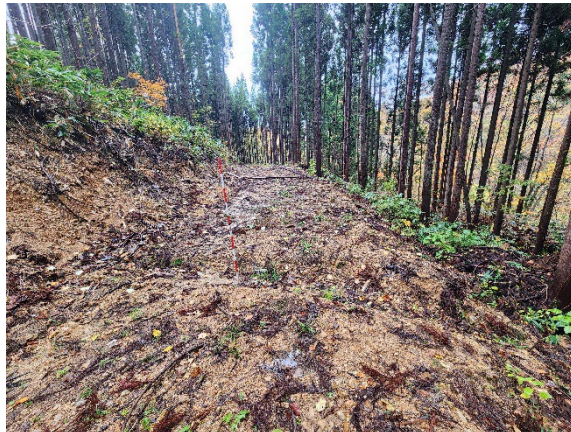
写真-2.4 素掘り横断溝の状況  
(山一作-04)

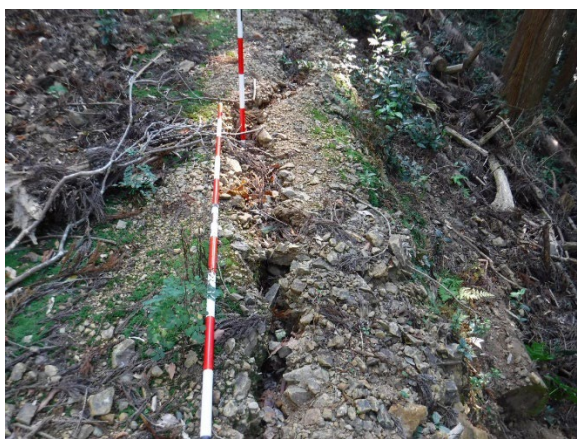
写真-2.9 クラックの状況  
(宮一作-04)

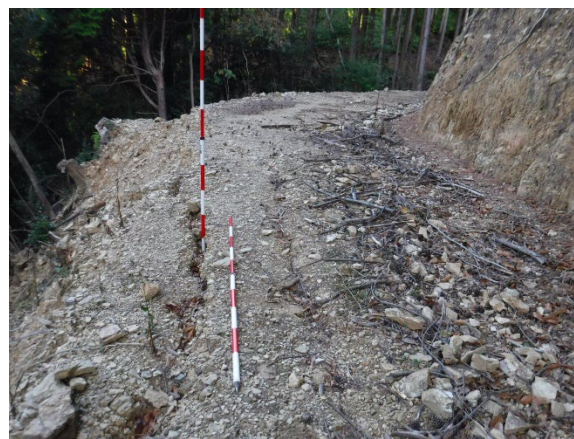
写真-2.10 クラックの状況  
(宮一作-07)

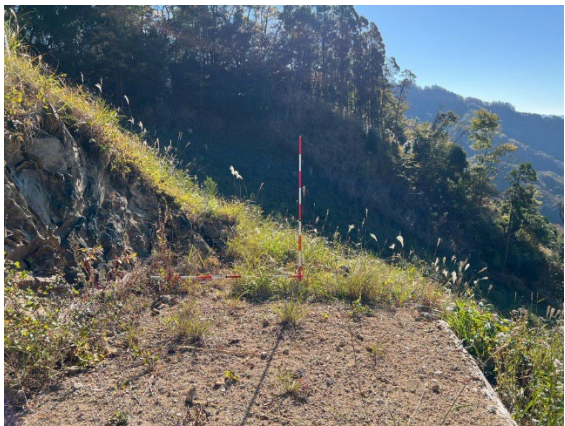
『宮一作-18』

写真-2.77 路線の状況

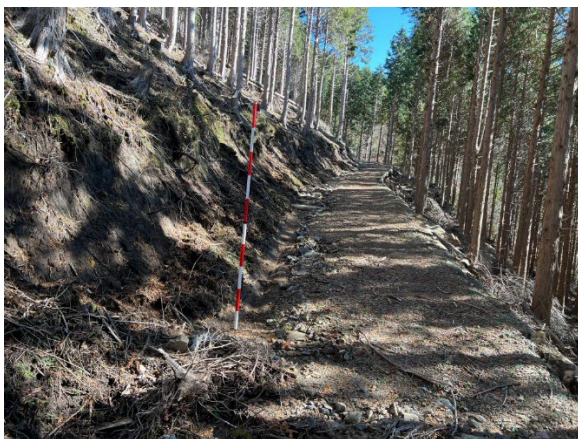
『宮一作-20』

写真-2.79 路線の状況

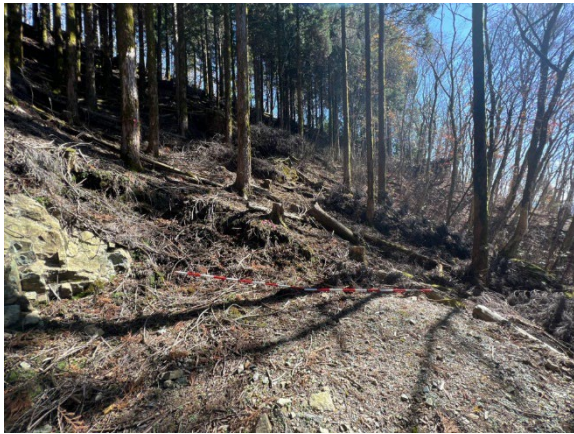
写真-2. 81 終点の状況

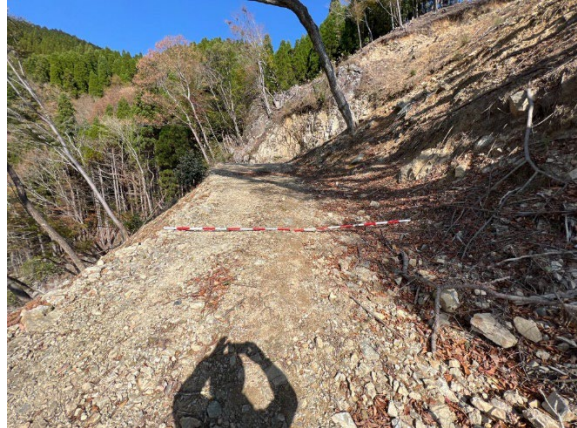
写真-2. 83 路線の状況

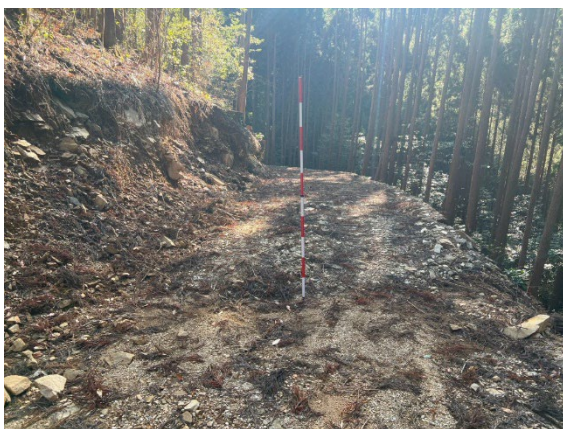
写真-2. 84 路線の状況

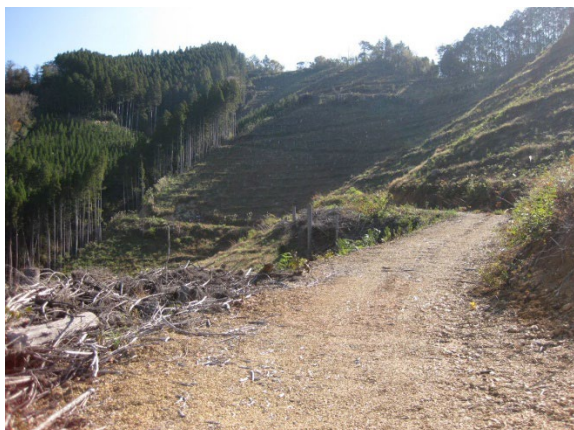
写真-2.103 路線の状況

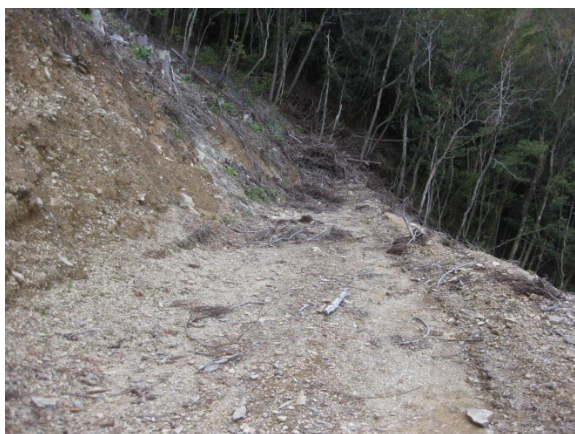
写真-2.105 路線の状況
