「耐久性のある作業道及び集材路等の作設手法の確立に向けた実態調査」
報 告 書

令和4年 3月

林野庁森林整備部整備課

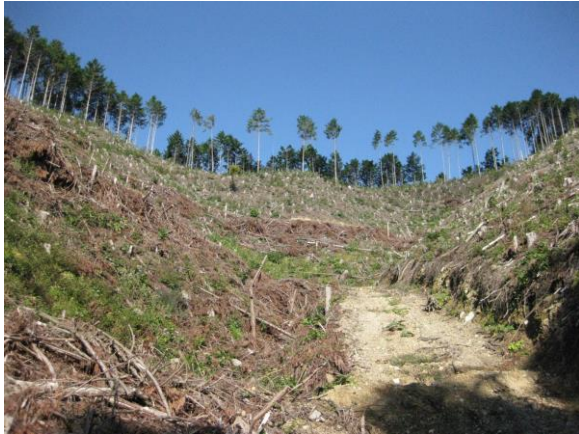
写真-2.1 全景

- ・地質は花崗岩地帯で、表層には風化土層が載っている
- ・伐採した後は表層崩壊が発生しやすい状況になる可能性が高い。対岸では森林があるにもかかわらず表層崩壊が発生していた。
- ・一部森林作業道の急勾配区間でリル侵食（侵食深15cm程度）がみられ、急峻な森林作業道では地表流処理をする必要がある。
- ・森林作業道の路肩盛土部分に亀裂（L=10.6m、W=0.1～0.2m、H=0.2～0.3m）発生箇所があり、その谷側斜面に小規模な崩壊地が発生している。

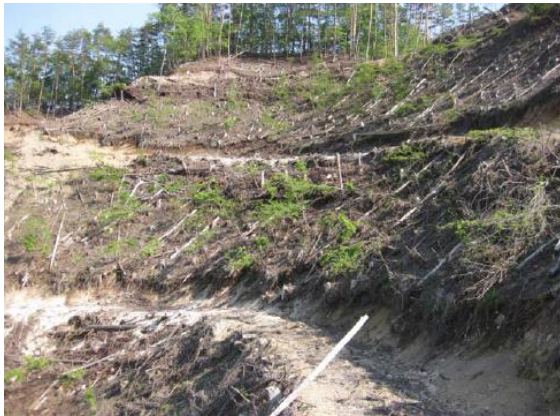
写真-2.40 集材路の設置間隔が、10m未満

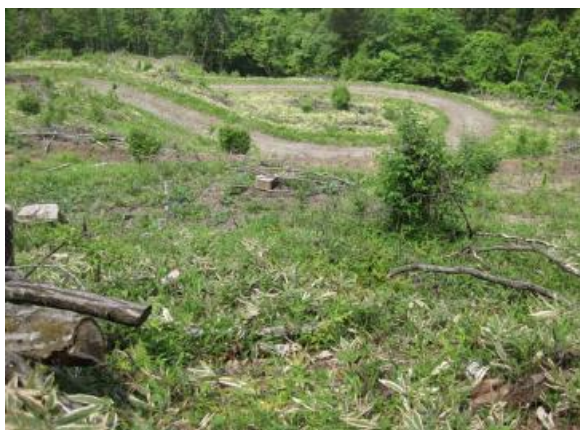
写真-2.50 森林作業道近景

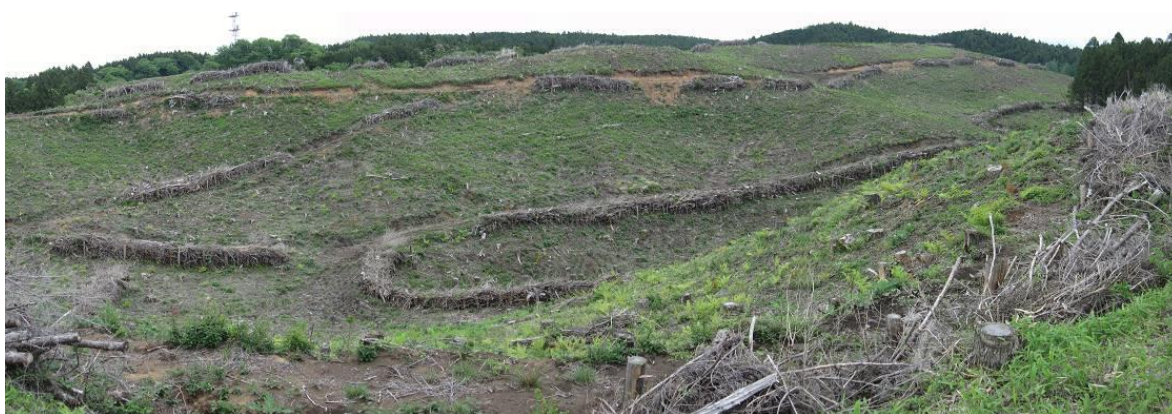
写真-2.60 集材路に沿って枝条・残材を集積した地拵えを行っている。

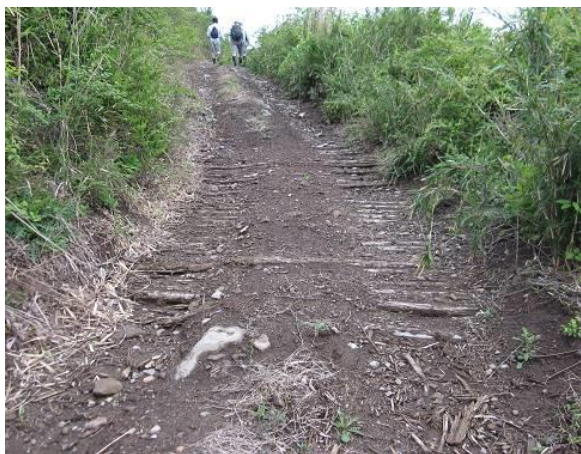
写真-2.68 急勾配区間での丸太敷設路面（塩那）

- ・急な縦断勾配区間での路面保護のための丸太敷設（写真-2.68）や敷き砂利（写真-2.69）
- ・路肩保護、崩壊防止のための枝条残材を利用した木柵（写真-2.70～2.71）、路面枝条敷設（写真-2.74）
- ・適切な排水のための丸太敷設横断排水（写真-2.72）や枝条敷設による横断排水（写真-2.73）、素掘り横断溝（写真-2.75）

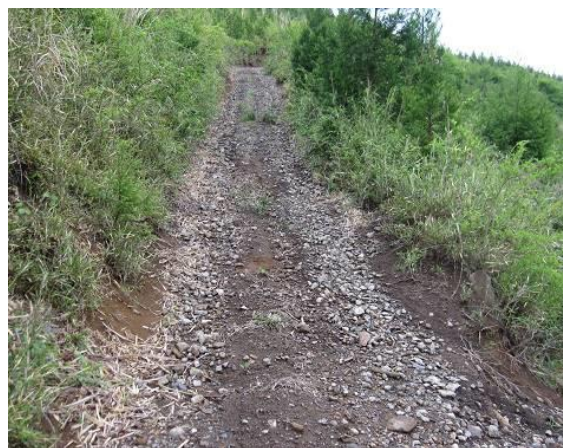
写真-2.69 延長約 50mの敷砂利路面
（塩那）

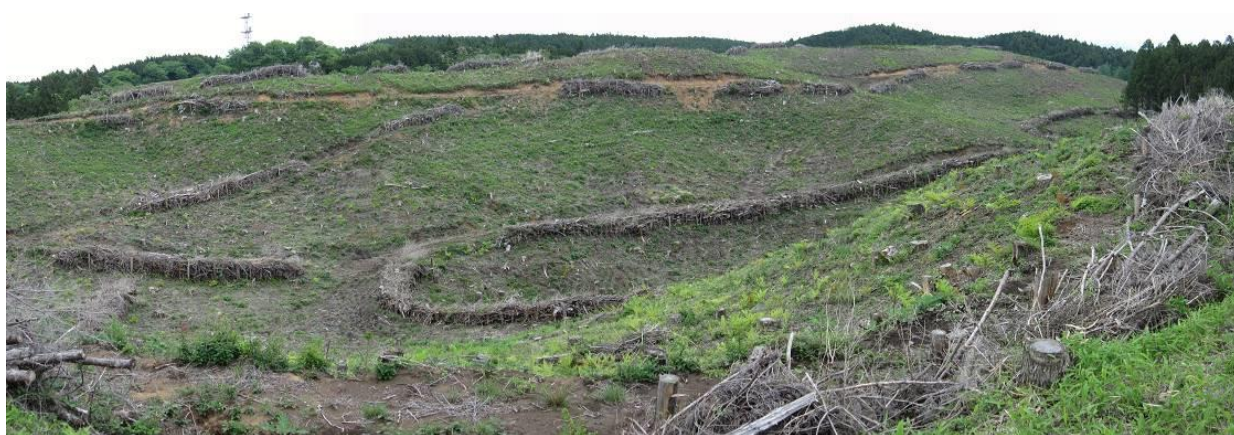
写真-2.70 集材路に沿って枝条・残材を集積した地拵え（塩那）

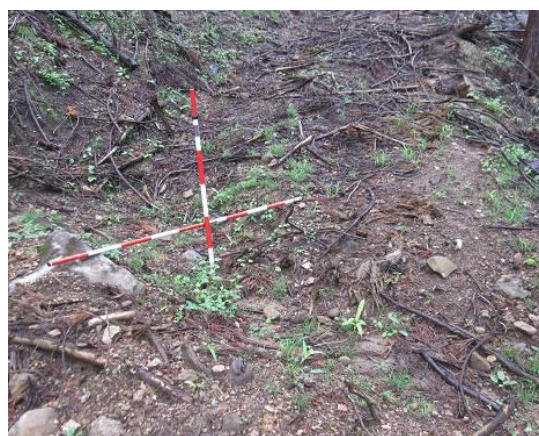
写真-2.75 素掘り横断工（塩那）
