耐久性のある森林作業道及び集材路等の作設手法の
確立に向けた調査委託事業

報告書

令和5年3月

ランドブレイン株式会社

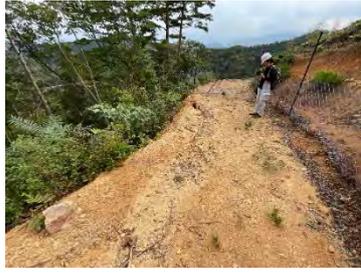
クラック／森林作業道

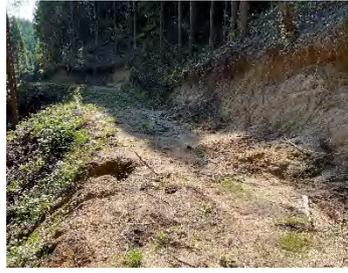
路肩崩壊／森林作業道

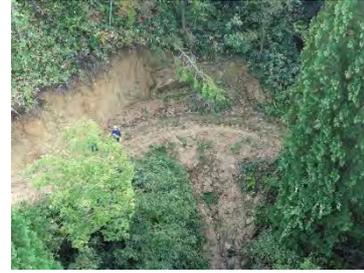
路体崩壊／集材路

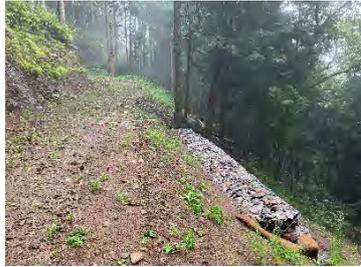
路体崩壊（修復済）／森林作業道

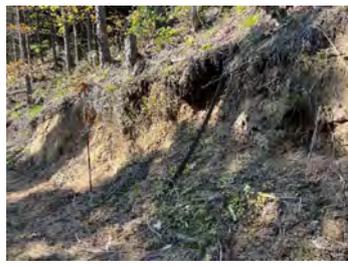
切土崩壊／森林作業道

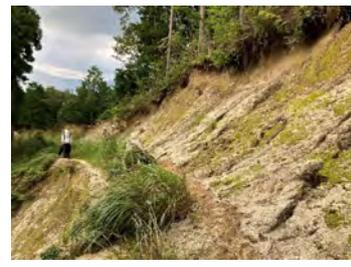
切土崩壊／森林作業道

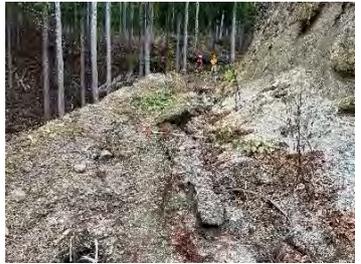
路面洗掘／森林作業道

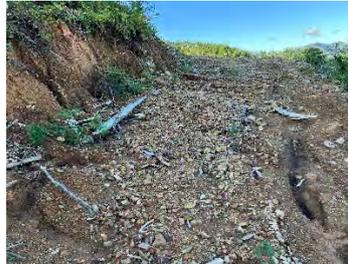
路面洗掘／集材路

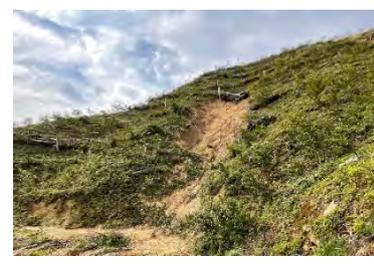
山腹崩壊／森林作業道

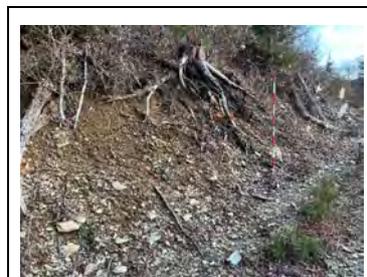
図 2.1-27 被災状況

切土崩壊（初期） 地山傾斜 35 度以上 P_03_0_05_0008

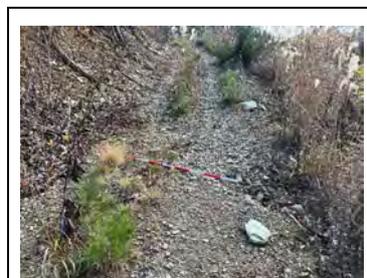
図 2.1-28 排水施設の設置状況

横断溝（素掘り）溝埋まっている P_03_0_05_0007

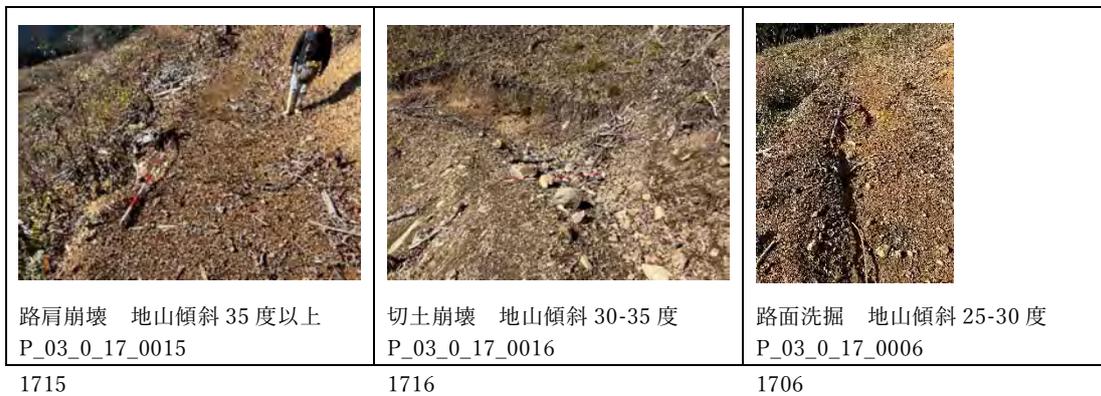
図 2.1-72 被災状況

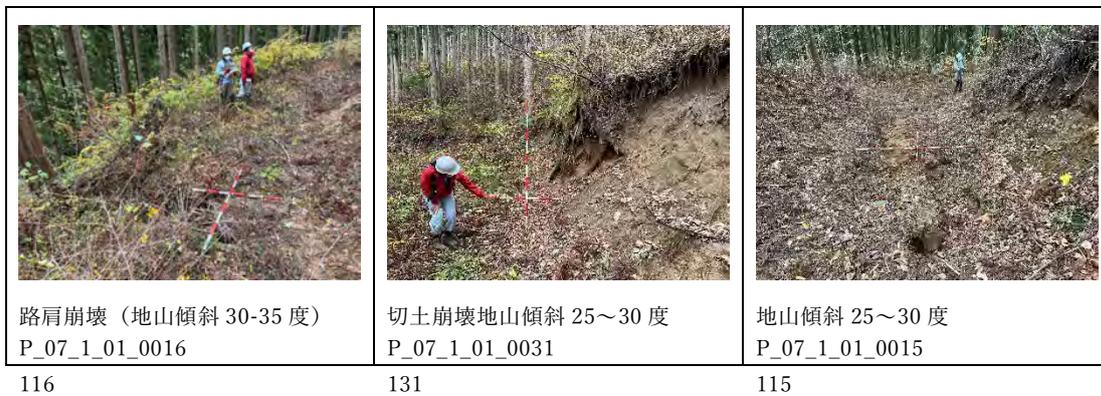
図 2.1-80 被災状況

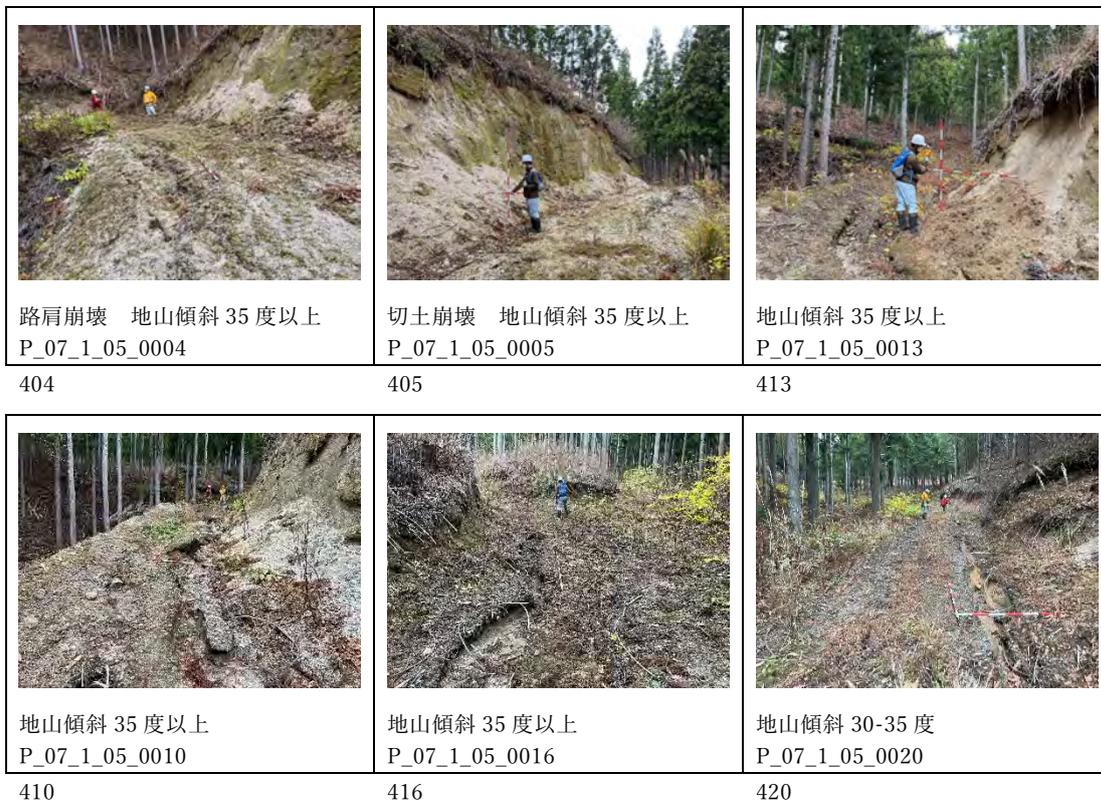
福-作-05 の被災箇所は、切土崩壊（初期）が 4 箇所、路肩崩壊が 1 箇所、路面洗掘が 30 箇所、確認された。

図 2.1-90 被災状況

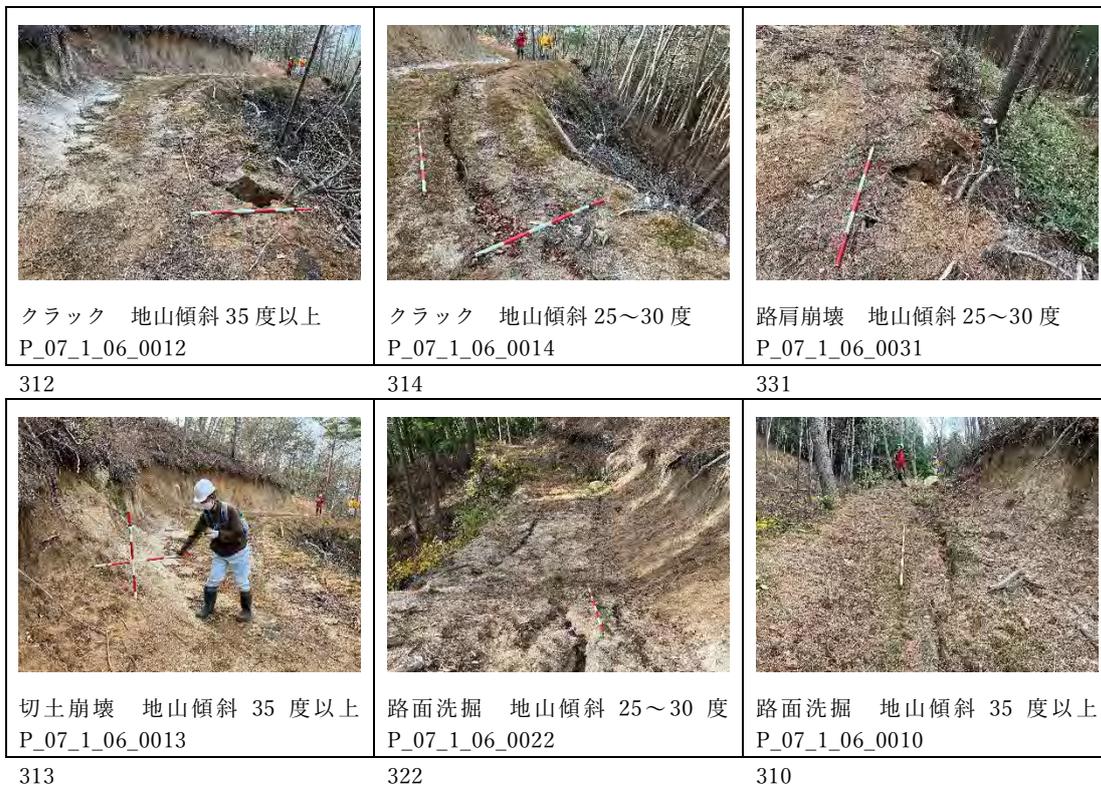
福-作-06 の被災箇所は、クラックが 2 箇所、切土崩壊（初期）が 2 箇所、路肩崩壊が 1 箇所、路面洗掘が 8 箇所、確認された。

図 2.1-95 被災状況

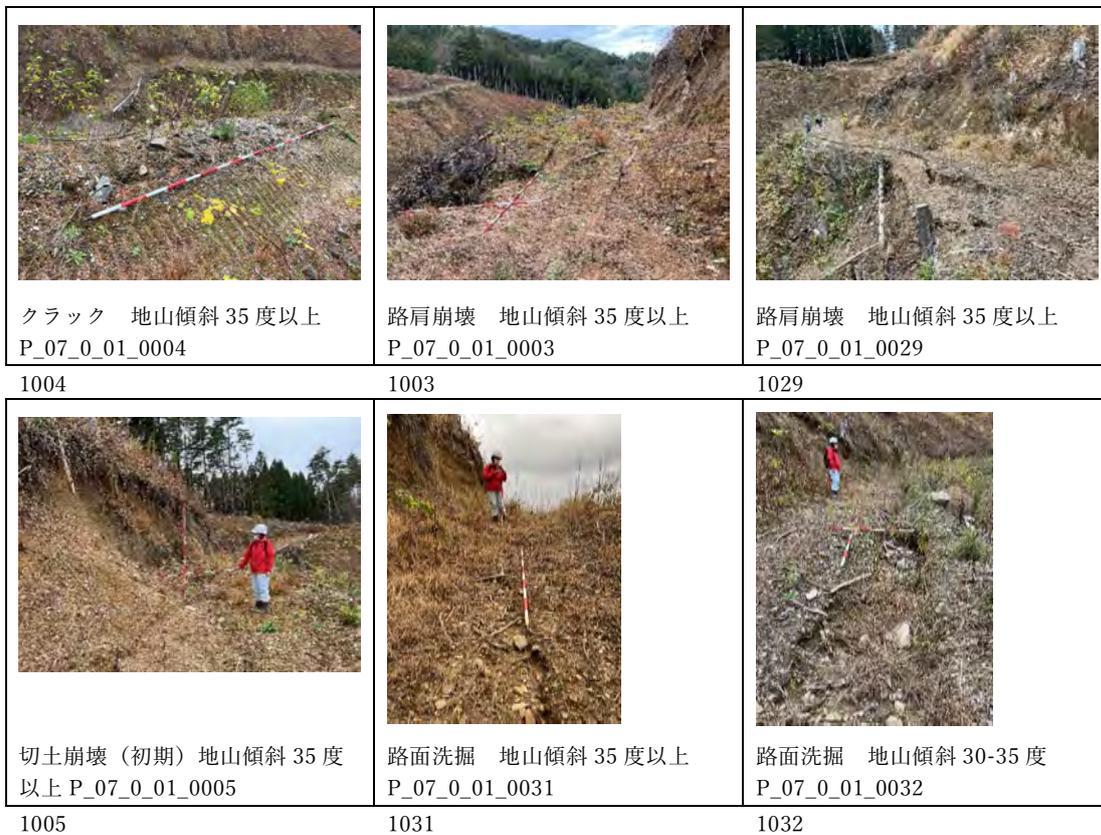
図 2.1-100 被災状況

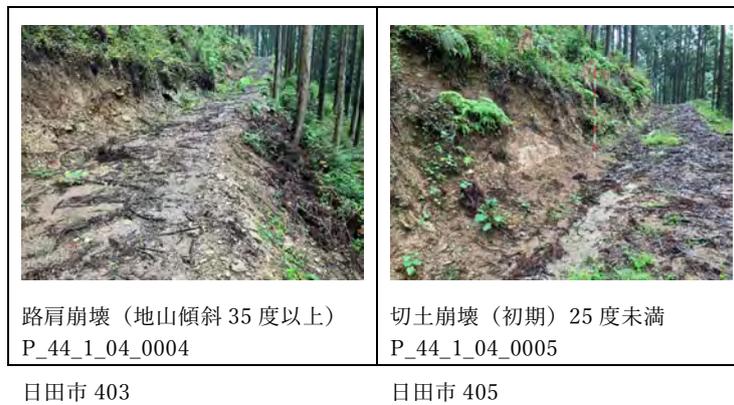
図 2.1-224 被災状況

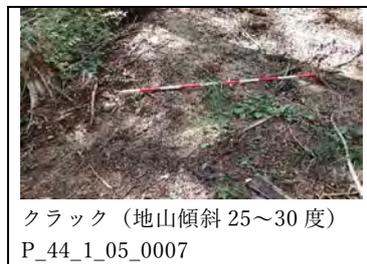
図 2.1-229 被災状況

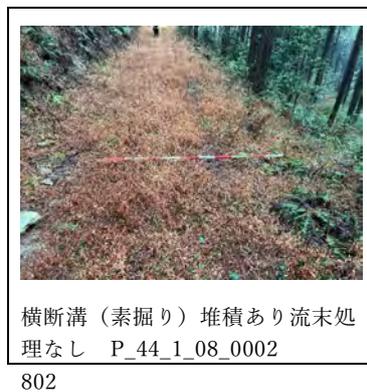
図 2.1-244 被災状況

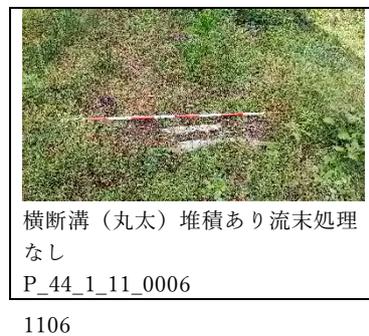
図 2.1-258 被災状況

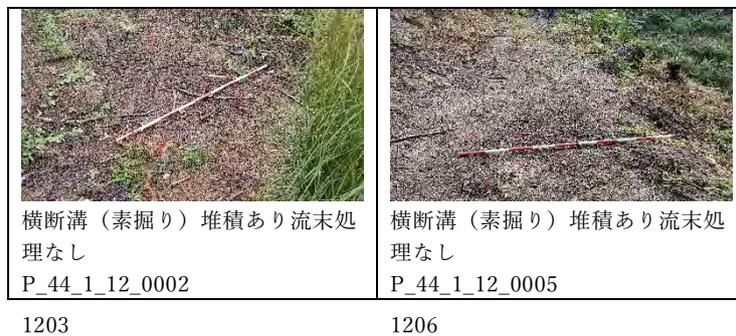
図 2.1-263 被災状況

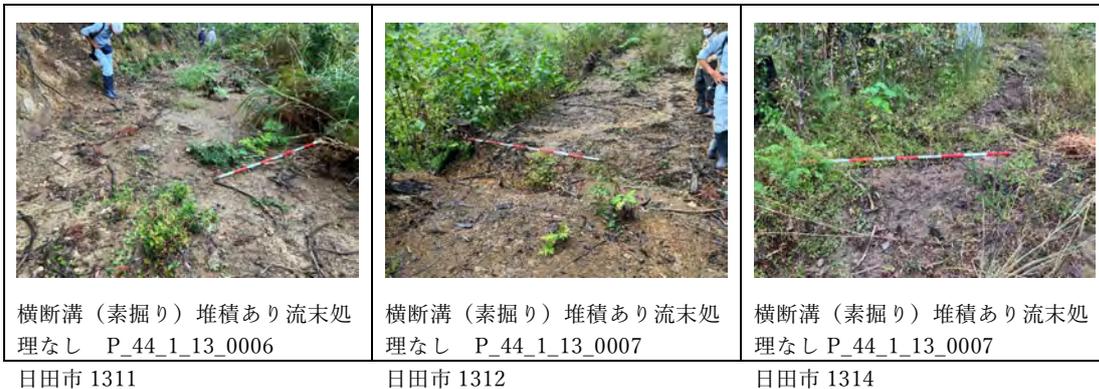
図 2.1-268 被災状況

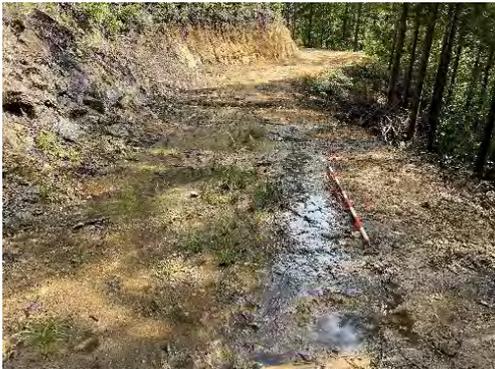
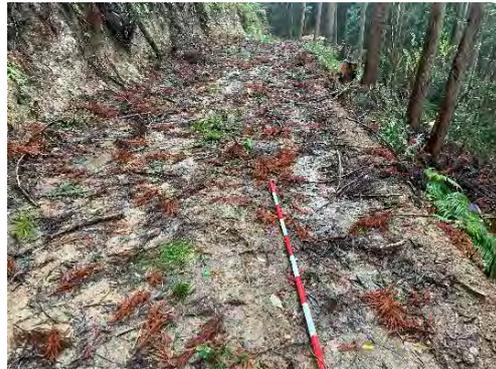
大・作-06 P_44_1_06_0021 621

図 2.2-7 盛土側の滞水状況

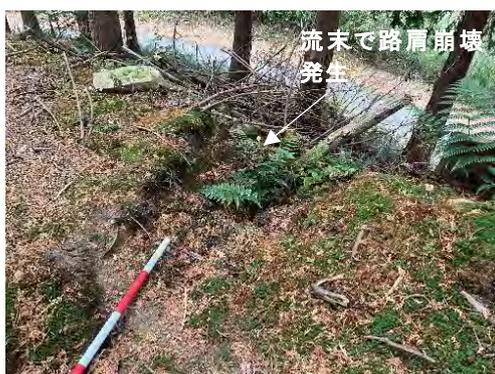
横断溝の流末から路肩崩壊が発生していた箇所が12路線・25箇所を確認された。流末からの路肩崩壊発生の一部では、外カーブからの排水が流れ込んでいるケースが2箇所確認されたが（図 2.2-10 上段）、車両の通行量、土質（真砂土等）、盛土外側の経年的な沈下など、外カーブ排水不良以外の要因も関係している可能性がある。

横断溝の流末から路肩が崩壊

図 2.2-9 横断溝の流末における路肩崩壊

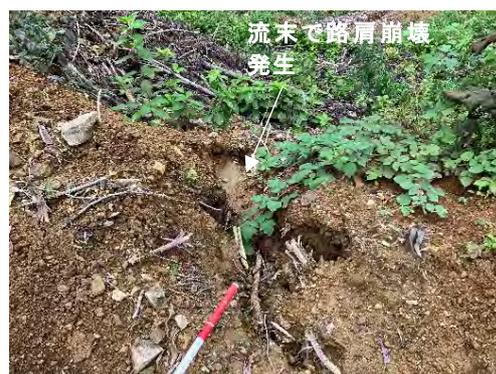
横断溝の流末から路肩が崩壊

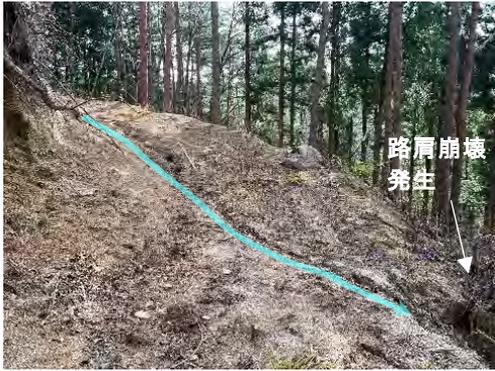
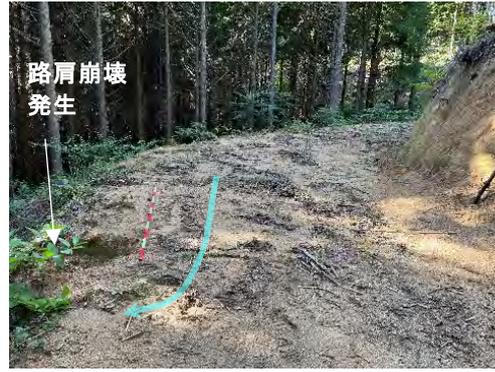
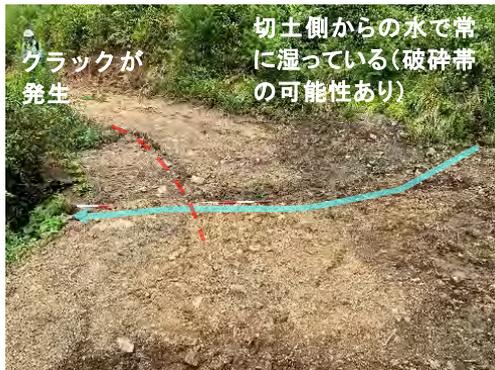
図 2.2-10 被災箇所（排水不良が要因の一部となっている可能性あり）

また、横断溝（素掘り）設置箇所でクラックが発生しているケースも1箇所確認された（図 2.2-10 下段）。切土側が常に湿っており、破碎帯からの水が常に表層や路体下を流れることでクラック発生に至った可能性が想定されるが、この他にも、土質（真砂土等）、転圧不足などの要因も関係している可能性がある。

外カーブからの排水が路肩に流れこんでいる

排水箇所直近でクラックが発生

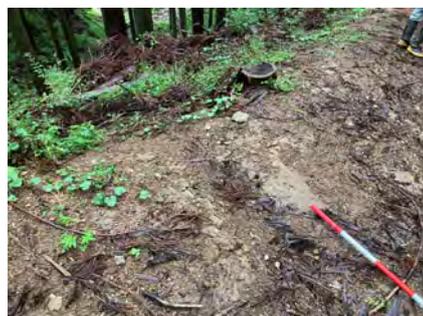
森林作業道の横断溝の流末は、大部分（約 97%）が特に処理されておらず、排水先から路肩崩壊につながっているケースが 6 箇所（全体の 1.4%）確認された。

横断溝の流末処理なし

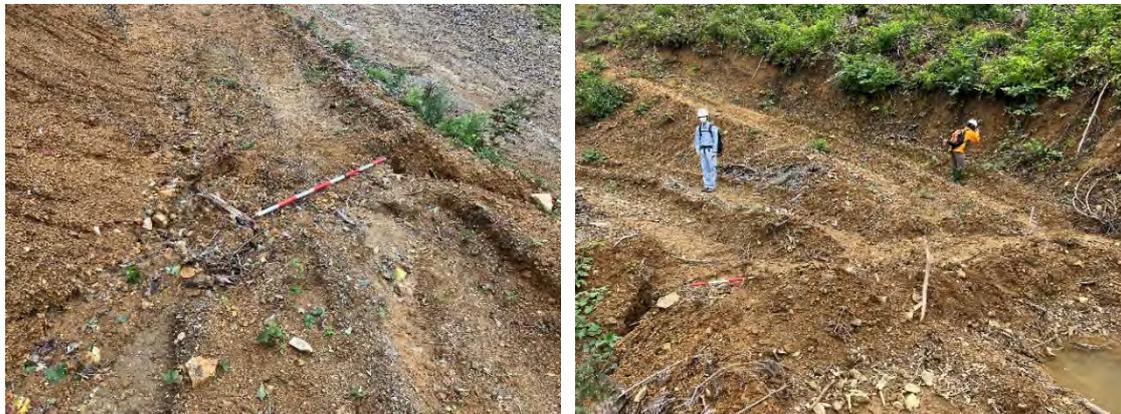
図 2.2-28 高密な集材路網での排水状況

集材路において、集材路密度が高く、盛土側の横断溝流末の先にすぐ道があるために、排水が再度道の上に集まりやすくなっている事例が確認された。

排水先のすぐ下に別の集材路が通っている

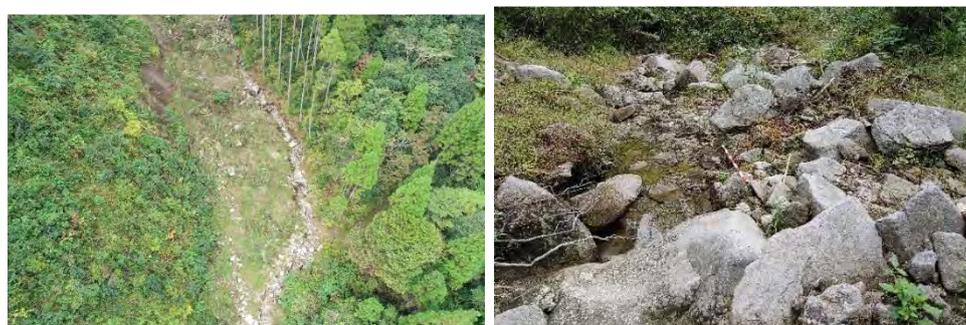
図 2.2-30 溪流沿いに作設した作業道が豪雨時の土石流で崩壊した例

また、溪流の横に作設された森林作業道で、出水時に溪流や路体部分も含めた斜面全体を土石流が流れたことで、森林作業道が大きく崩壊していた路線が確認された。

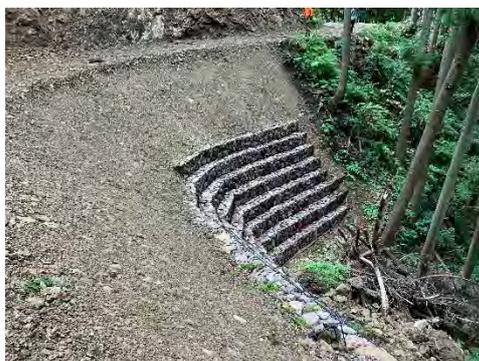
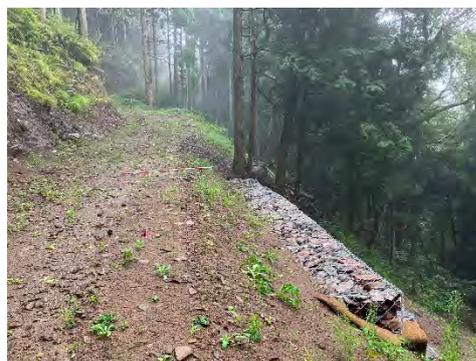
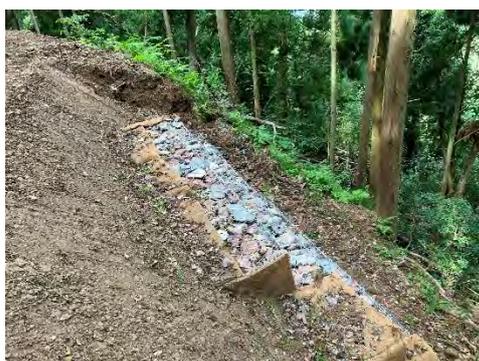
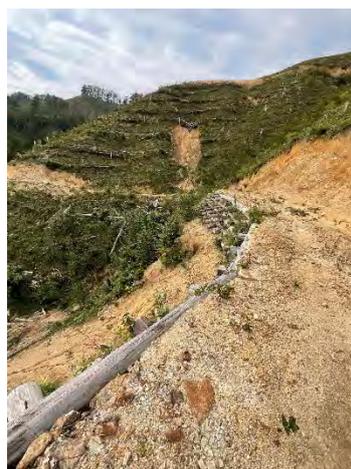
図 2.2-32 路体崩壊箇所の修復時に設置された構造物

今回の調査路線では、施工当初から構造物を設置していた例は確認されず、いずれも崩落が起きた後の修復で施工されたものであった。

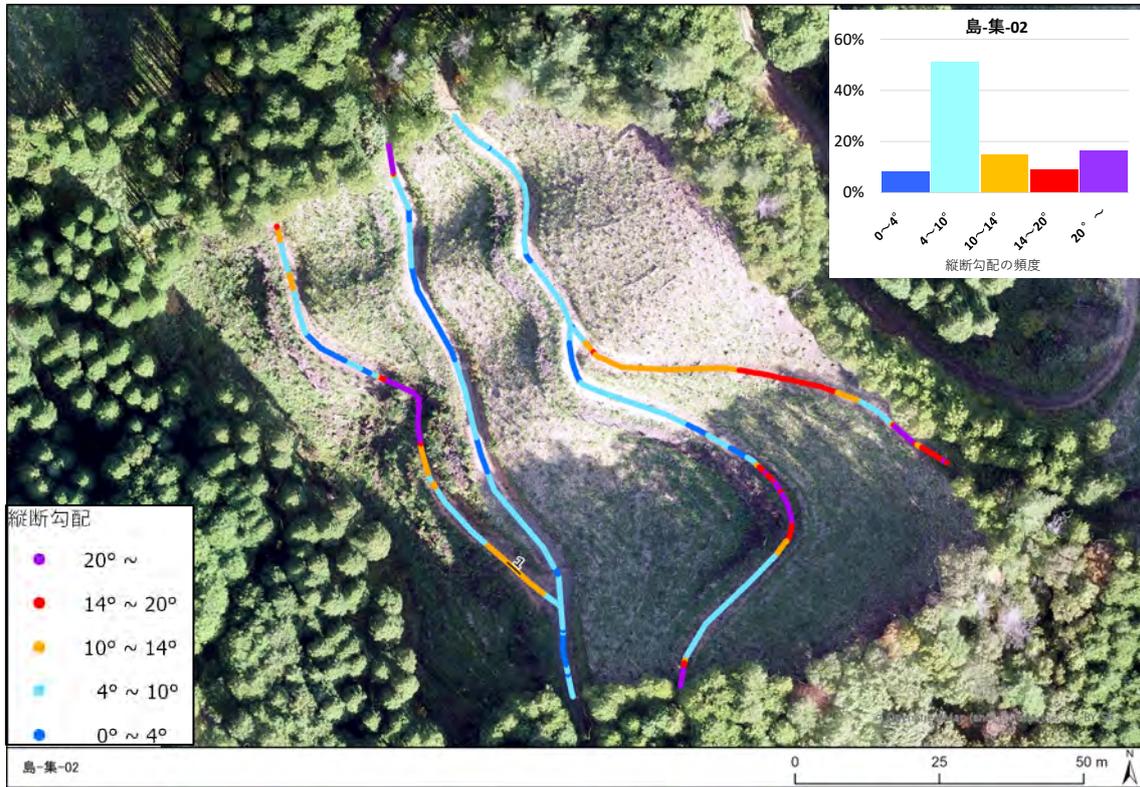
図 2.2-45 路面洗掘箇所の縦断勾配（DSMからの推定値と実測値）

ライン1 は推定値と実測値の乖離が大きくなっていた。
