## 2. 山 腹 工

### 2.1 土留工の補修

## (1) 土留工のクラック補修 (No.98)

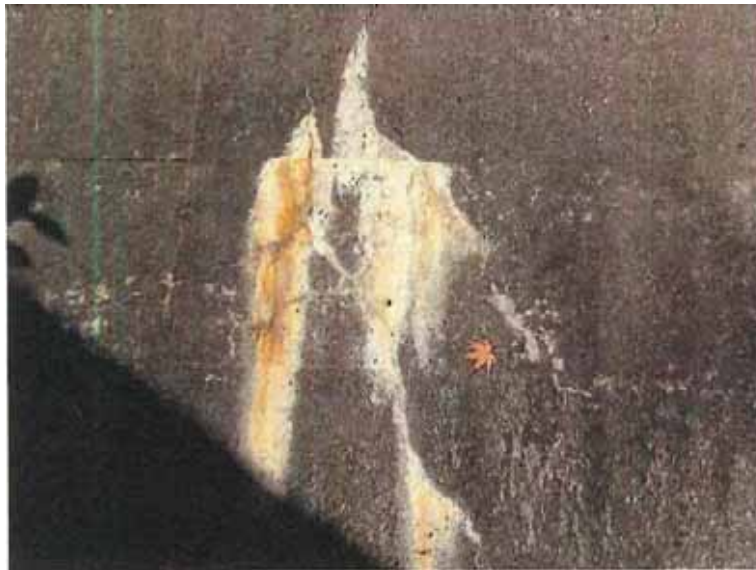
### 《ひび割れ注入工法》

損 傷 状 況：土留工前面にひび割れが生じている。

補 修 内 容：既設土留前面のひび割れ箇所に充填工を実施。

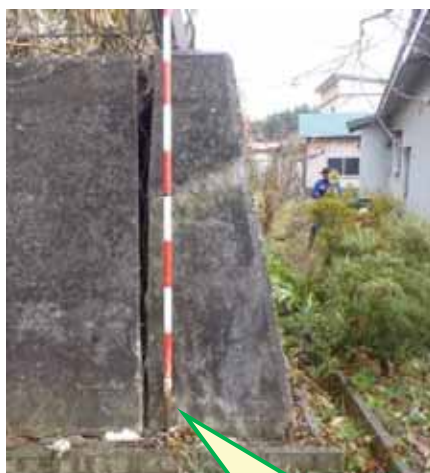
損 傷 状 況：既設土留工にクラックが確認され、クラック～目地間の約 9m程度の区間が前方に傾斜している。

原 因：既往の山腹工施工斜面のはらみ出しによる土圧、もしくは積雪により防護柵が押し出され、破損したものと考えられる。

約 10cm のズレ

補 修 内 容：鉄筋挿入工により既設土留工の倒壊を防止した。

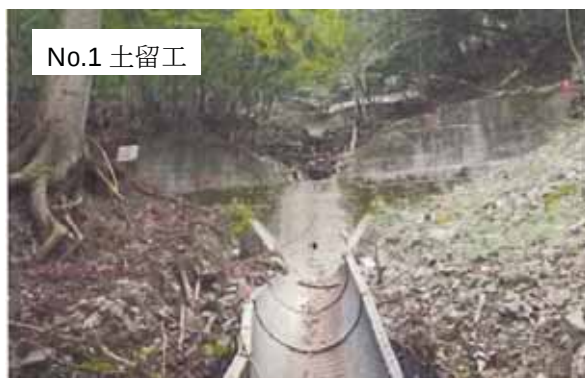
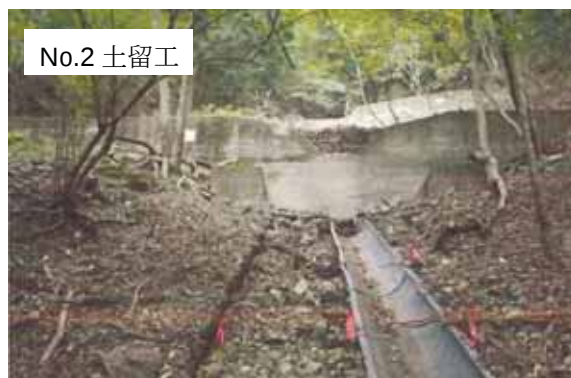
No.1 土留工

損 傷 状 況：土留工放水路右下端横にクラック。

原 因：H22.7の豪雨により土砂が流下、その際に堤体に破損、背面に異常堆砂

放水路右下端横  
にクラック

補 修 内 容：2.0mの嵩上げ、0.6mの増厚

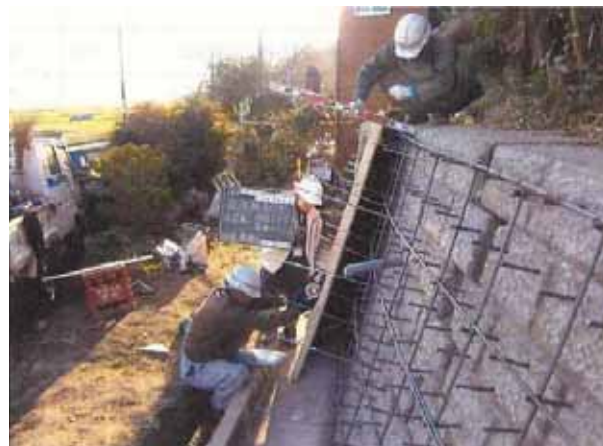
《施工状況》

損 傷 状 況：コンクリートブロックの一部が前面に押し出されている。

補 修 内 容：既設コンクリートブロックの前面にコンクリート擁壁を増厚設置。
