## 2. 10 落石防護工の補修

## (1) 落石防護柵、腐食部材の交換 (No.75)

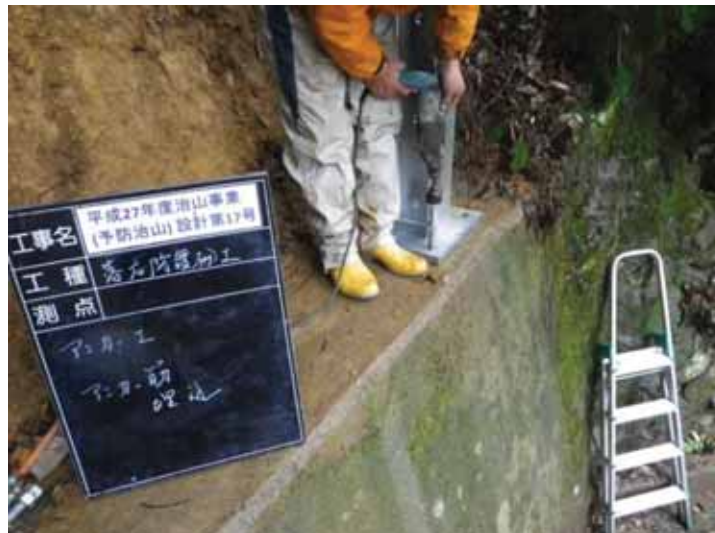
＜アンカーボルト埋込状況＞

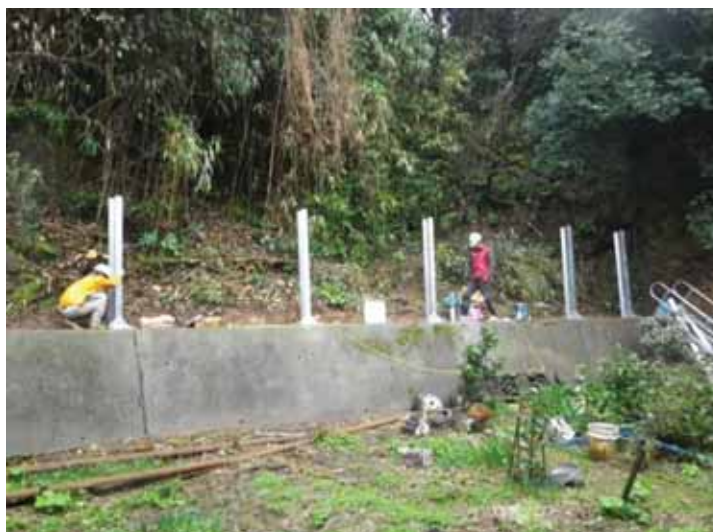
＜支柱設置状況＞
