1. 溪 間 工

1.1 治山ダム（谷止工・床固工）の補修

(1) 谷止工のクラック補修 (No. 2)

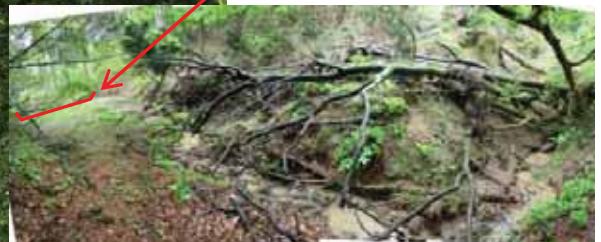
既設谷止工

既設谷止工の背後地に崩壊が発生し、渓床内に土砂が堆積した。

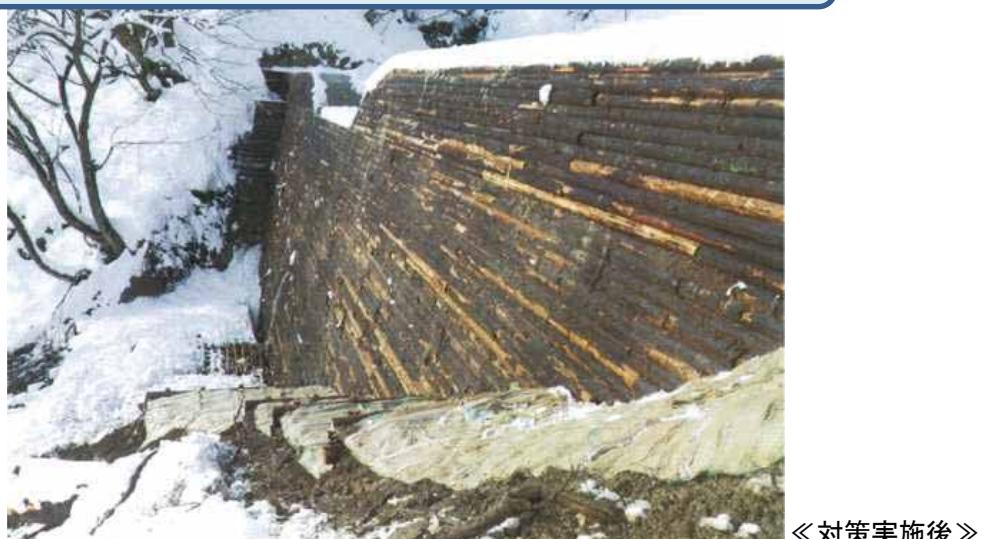
損 傷 状 況：背面の土砂過剰堆積

既設谷止工 ($H=6m$) を 2.5m嵩上げし、下流側に 1.0m 増厚、
基礎部は堤底より 2m の深さまで根継工を設置した。

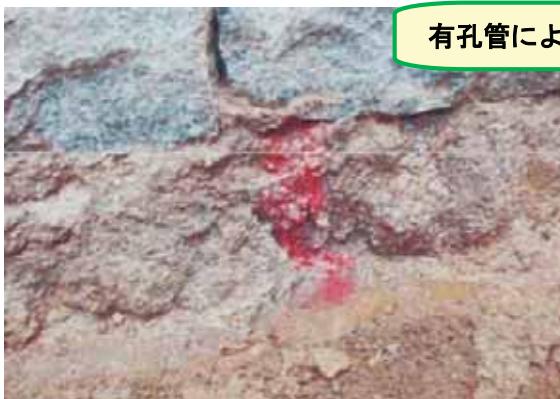
<堤体からの湧水>
